PEAHIS PLAN ESPECIAL DE LAS ÁREAS HISTÓRICAS

CATÁLOGO ARQUITECTÓNICO RECINTO AMURALLADO TOMO 2 (de 56397-01 a 61418-01)

Mayo 2019

Ciudad Antigua
de Segovia y
su Acueducto

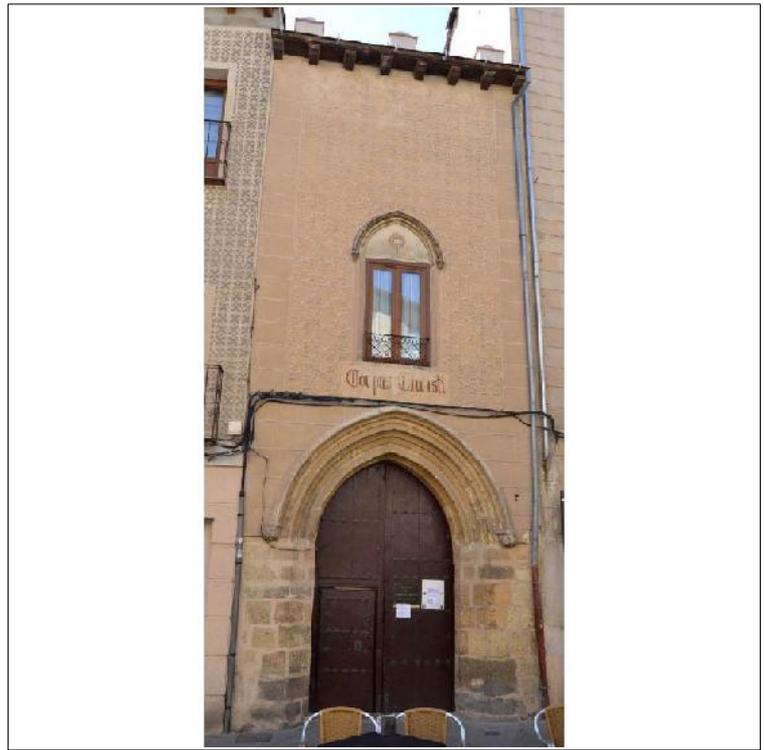
Manzana / Parcela 56397 - 06
Ubicación PLAZA CORPUS (DEL), 7
Sinagoga del Corpus Christi

| Fachada | Deteriorada |

Restauración de su fachada principal con limpieza cuidadosa del arco de acceso al edificio y del revoco esgrafiado.

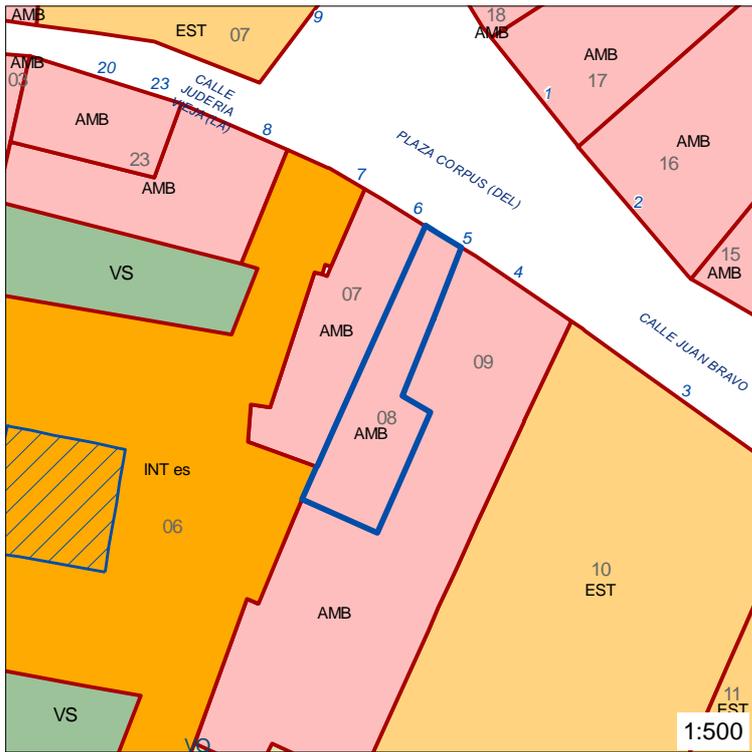
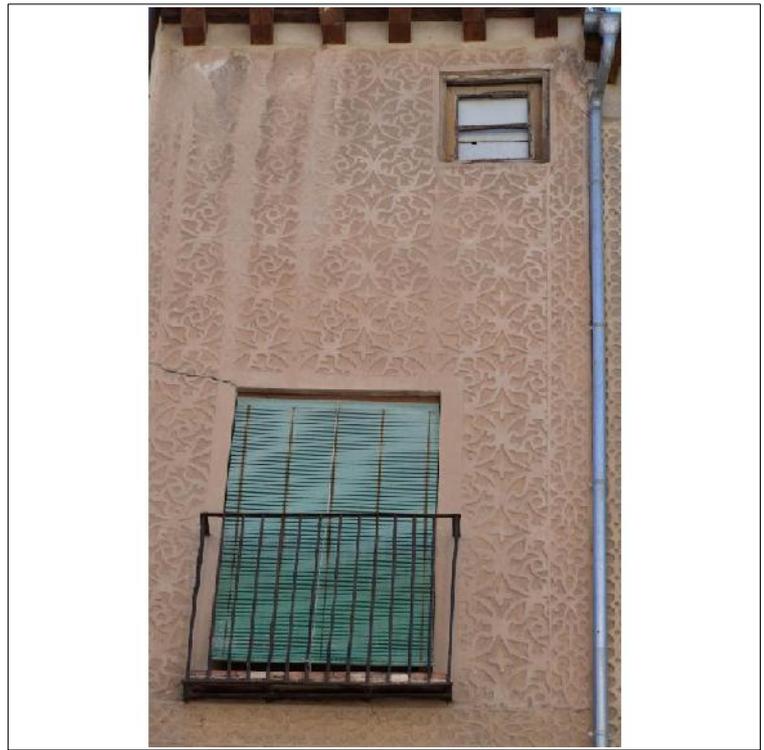
Manzana / Parcela 56397 - 08
Ubicación PLAZA CORPUS (DEL), 5

| Fachada | Deteriorada |
| Cubierta | Deteriorada |
| Interiores | Deshabitado y abandonado |

Tiene un esgrafiado interesante y original, aunque muy deteriorado.

Restauración del revoco actual con esgrafiado.

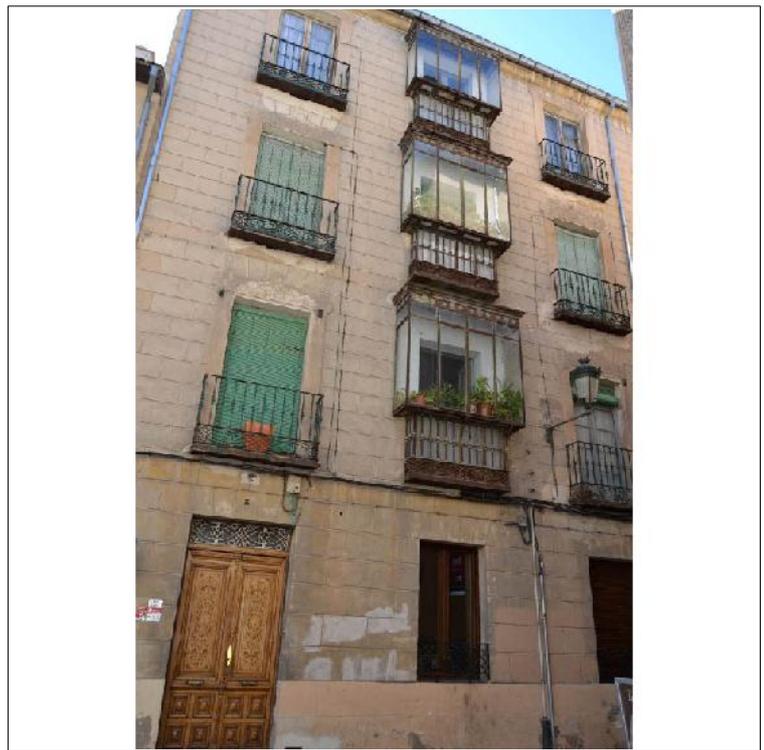
Manzana / Parcela 56397 - 23
Ubicación CALLE JUDERIA VIEJA (LA), 20

El edificio ocupa las antiguas parcelas 04 y 05, unidas ahora en una sola parcela. El edificio de la izquierda presenta una composición de huecos característica de finales del siglo XIX o principios del XX. Conserva restos de arquitecturas pinturas, muy deterioradas. El otro edificio, lindero con el Corpus Christi, está mejor conservado y su configuración actual es también de ese mismo momento. Composición ordenada mediante la disposición de huecos de balcones y miradores en ejes verticales. Revoco liso con despiece imitando sillares. Voladizos de balcones contruidos a la manera tradicional, con bastidor de hierro en el que se encaja un tablero de suelo de baldosas cerámicas. Cerrajería con balaustres ornamentados con anillos y macollas y cenefas inferiores ornamentadas con interesantes dibujos poco frecuentes. Miradores con sección en L, con cuerpo inferior y superior. Cenefa a modo de rodapié en hierro con los mismos motivos de los balcones. Conserva fecha (1880) en la cerrajería de la portada de acceso al edificio.

Rehabilitación del inmueble más deteriorado y deshabitado, y restauración de la fachada del edificio del XIX.

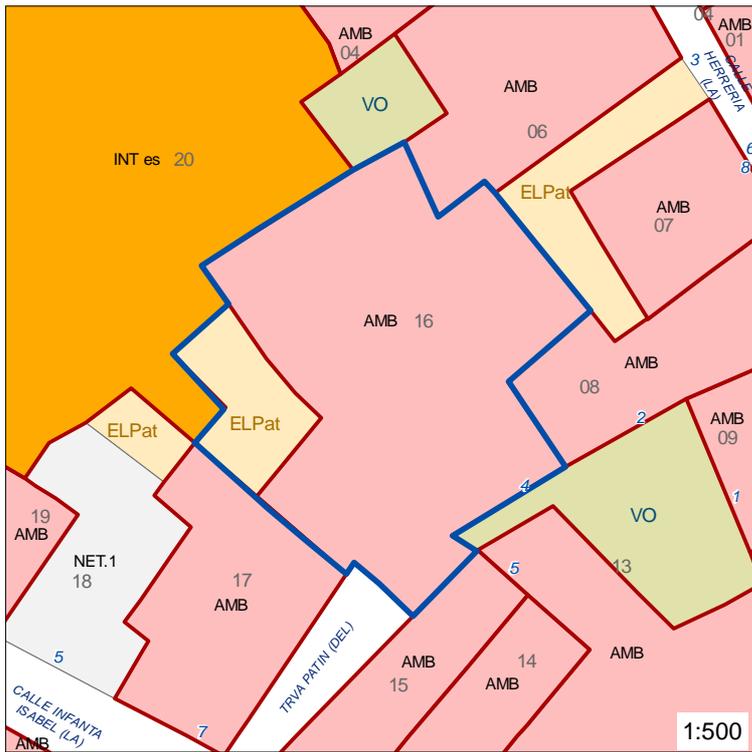
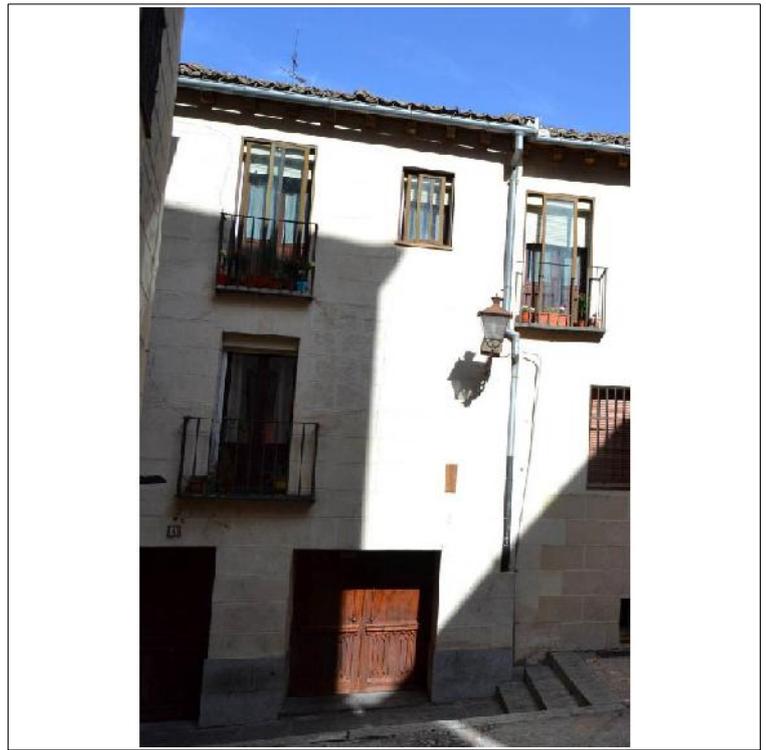
Importantes daños estructurales y de sus revestimientos
