**Manzana / Parcela** 58358 - 01  
**Ubicación** AVDA ACUEDUCTO, 26  
**Iglesia de San Millán**

**San Millán**  
 Catalogado en DALS **SI**

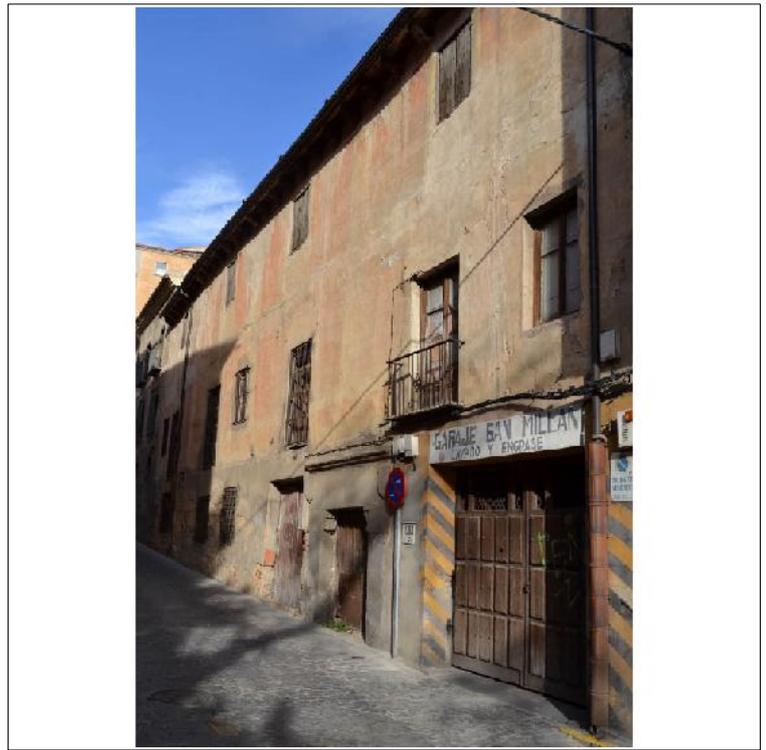
**Manzana / Parcela** 58362 - 02  
**Ubicación** CALLE CARRETAS, 1

Fachada	Abandono
Cubierta	Malas condiciones
Interiores	Deshabitado y abandonado

Restauración del inmueble

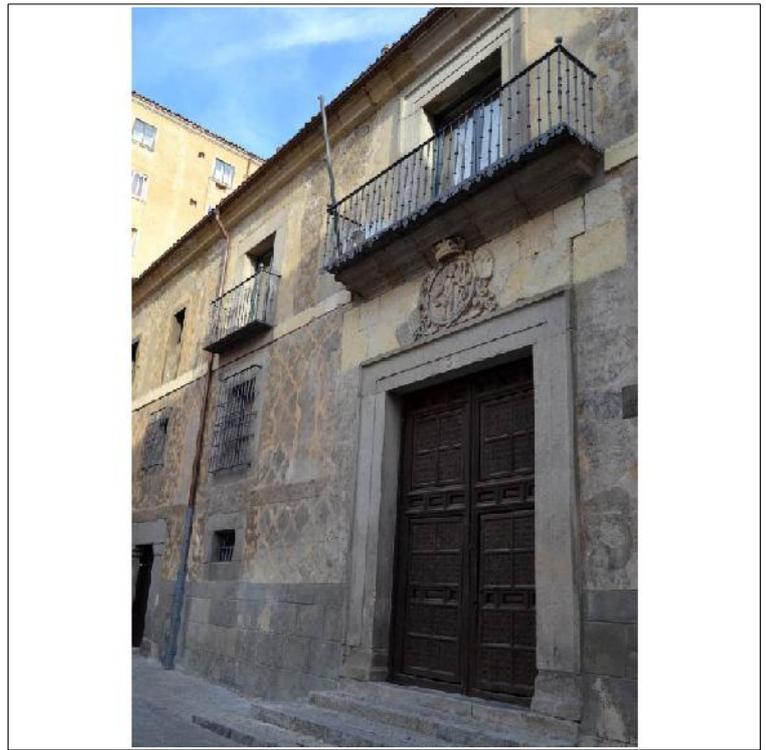
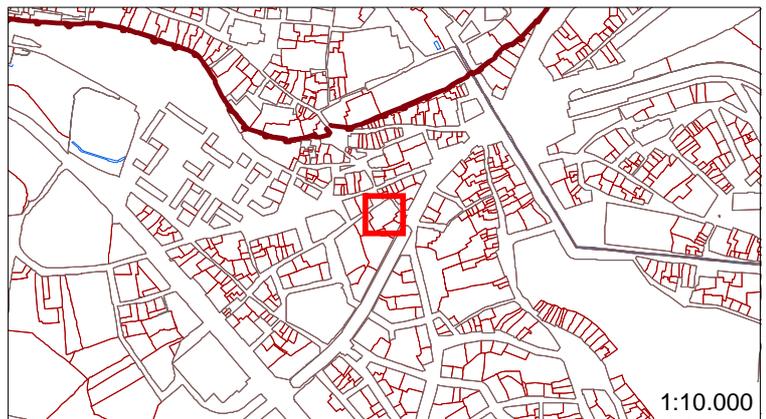
**Manzana / Parcela** 58362 - 03  
**Ubicación** PLAZA TIERRA (LA), 3  
**Casa de la Tierra**

Fachada	Pésima conservación
Cubierta	Deteriorada
Interiores	Indefinido

Como mínimo, urge una restauración cuidadosa de la fachada principal a la plaza, respetando escurpulosamente las pinturas al fresco de sus revocos originales.

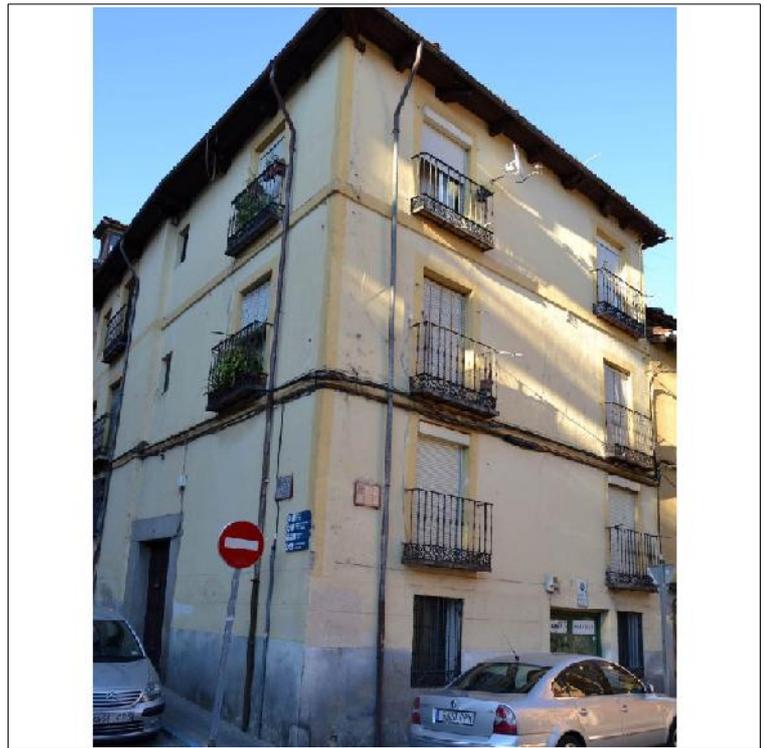
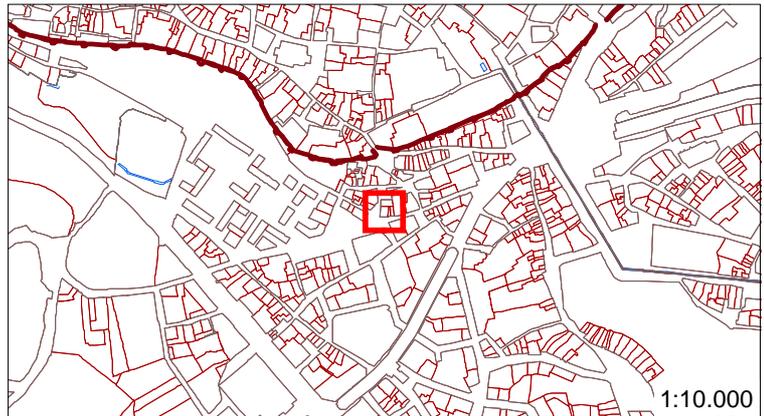
**Manzana / Parcela** 58373 - 01  
**Ubicación** CALLE CANALEJA (LA), 5

Fachada	Deteriorada
Cubierta	Indeterminado
Interiores	Indefinido

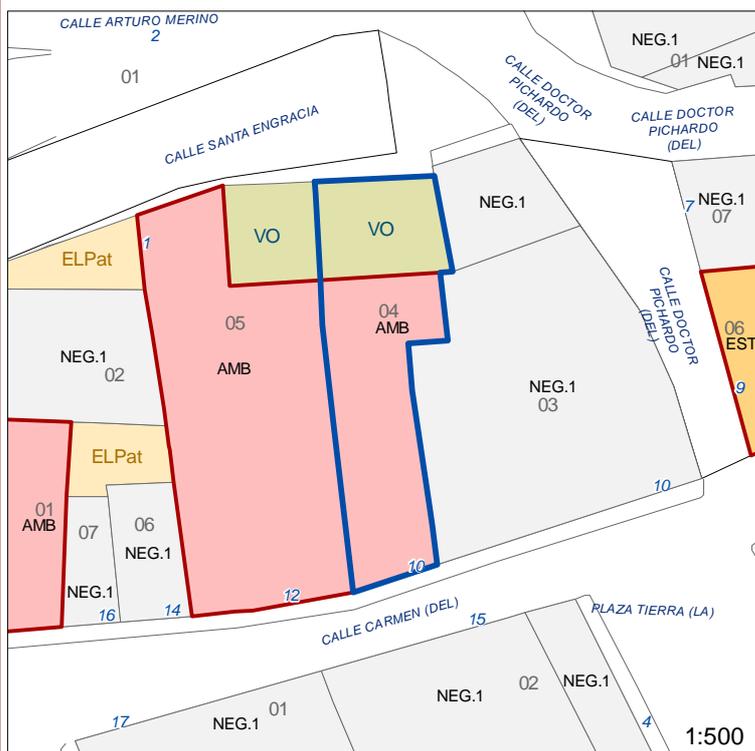
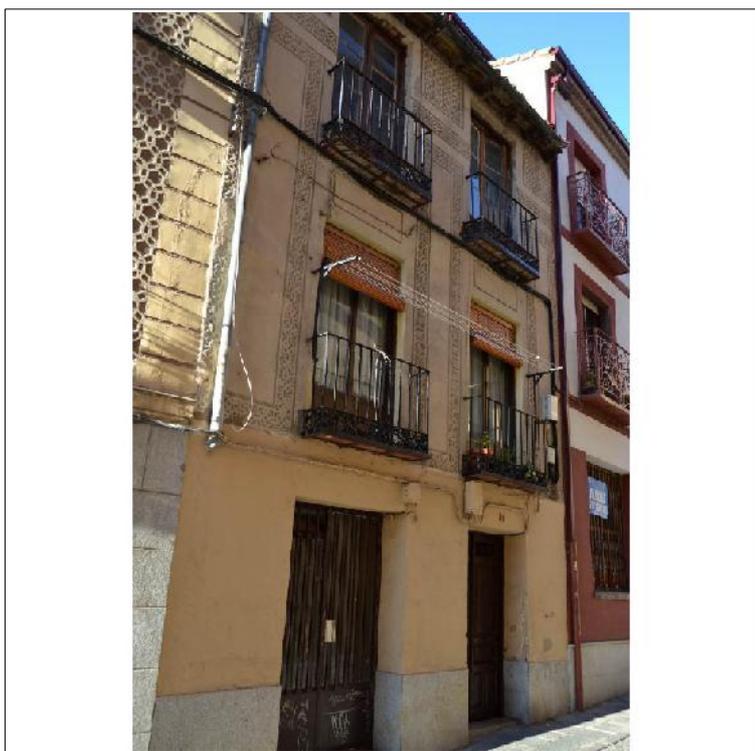
**Manzana / Parcela** 58373 - 04  
**Ubicación** CALLE CARMEN (DEL), 10

Fachada	Deteriorada
Cubierta	Deteriorada
Interiores	Indefinido

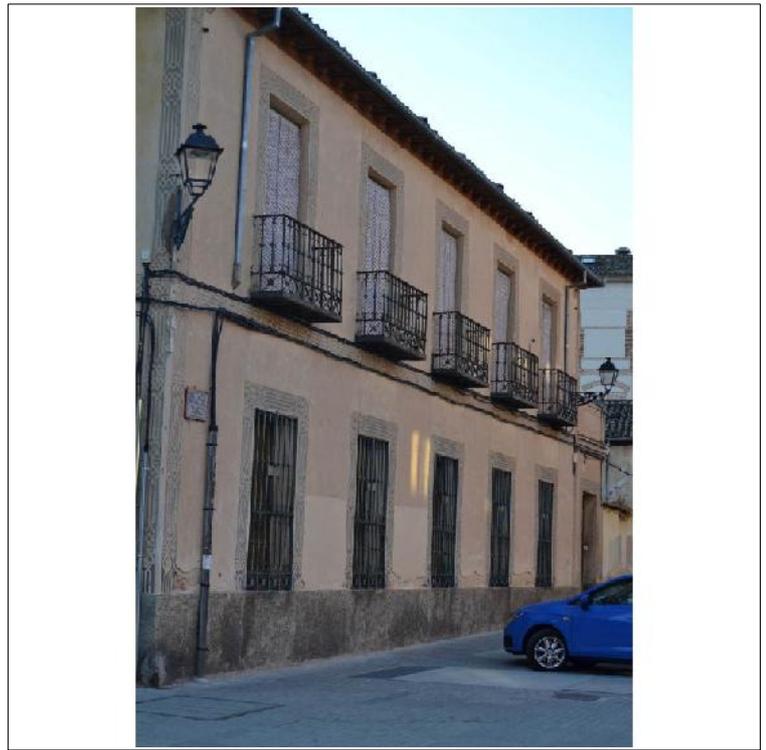
**Manzana / Parcela** 58375 - 01  
**Ubicación** PLAZA DOCTOR GILA (DEL), 1

Fachada	Pésima conservación
Cubierta	Malas condiciones
Interiores	Deshabitado y abandonado
