Manzana / Parcela 62326 - 03
Ubicación CALLE JOSE ZORRILLA, 24

Santo Tomás
 Catalogado en DALS
SI

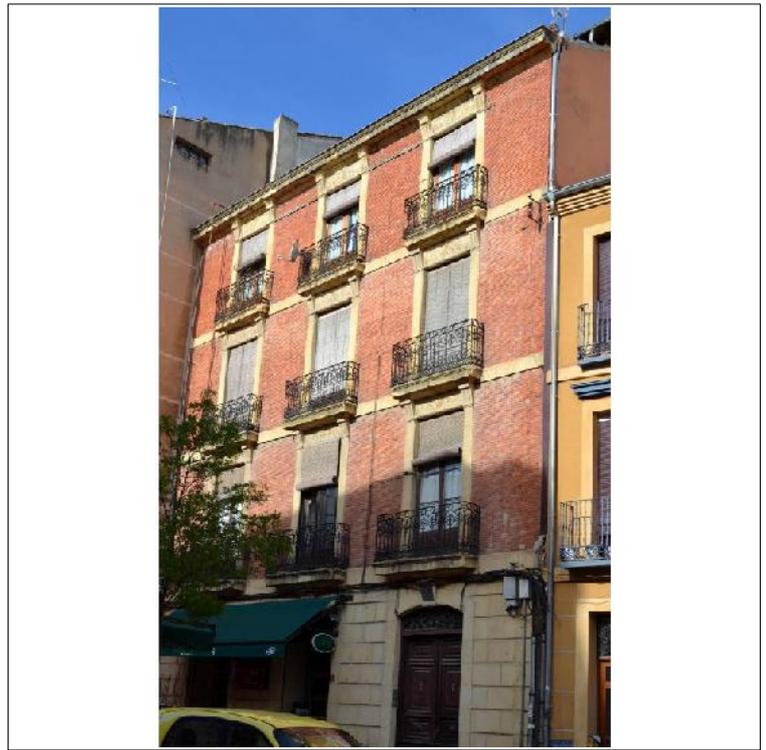
Manzana / Parcela 62326 - 04
Ubicación CALLE JOSE ZORRILLA, 26

Fachada	Buenas condiciones
Cubierta	Indeterminado
Interiores	Indefinido

Buen ejemplar de la arquitectura del XIX

Restaurar fachada, conservando y respetando todos y cada unos de sus elementos constructivos

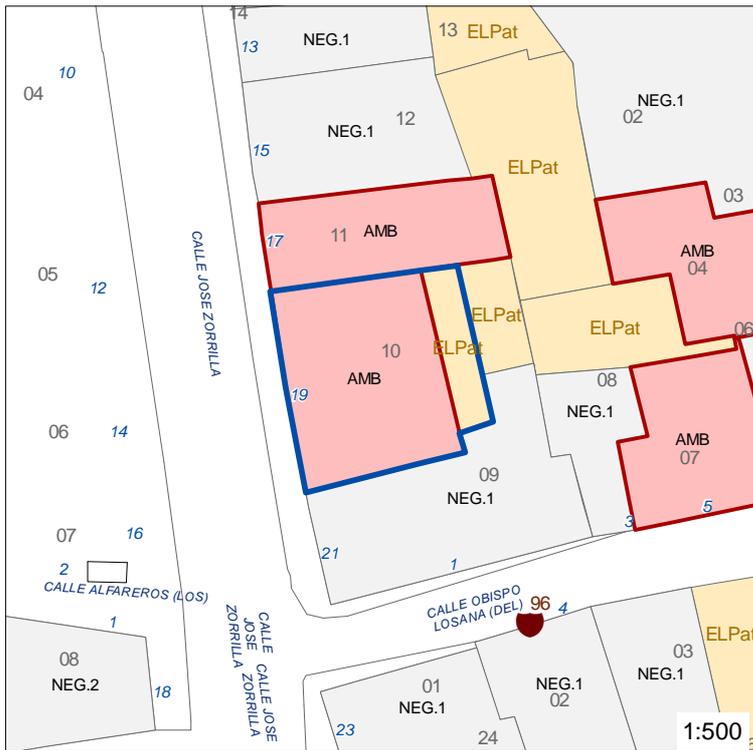
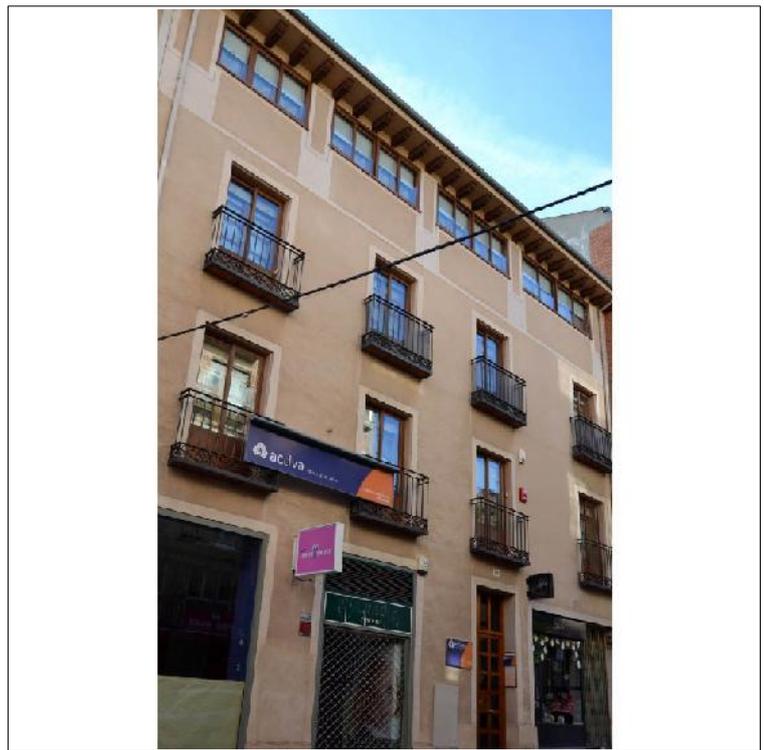
Manzana / Parcela 62337 - 10
Ubicación CALLE JOSE ZORRILLA, 19

Fachada	Buenas condiciones
Cubierta	Buen estado
Interiores	Indefinido

Retirada de publicidad.

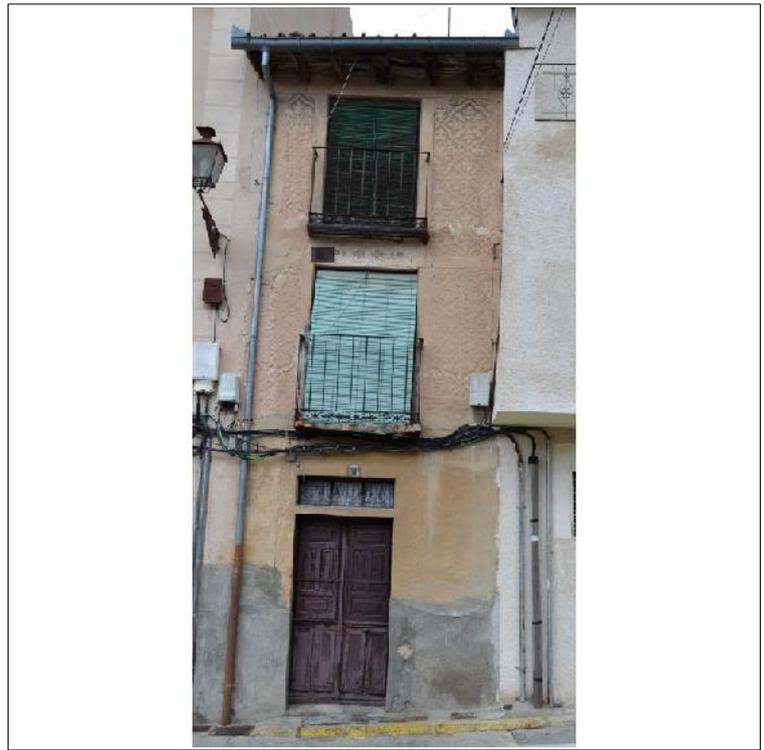
Fachada	Pésima conservación
Cubierta	Deteriorada
Interiores	Deshabitado y abandonado

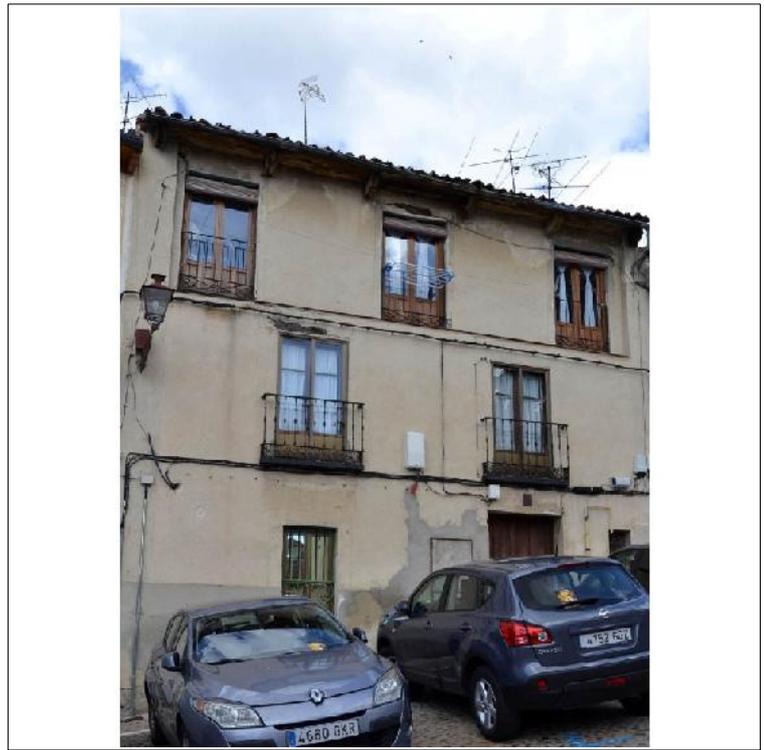
Fachada	Pésima conservación
Cubierta	Deteriorada
Interiores	Malas condiciones
