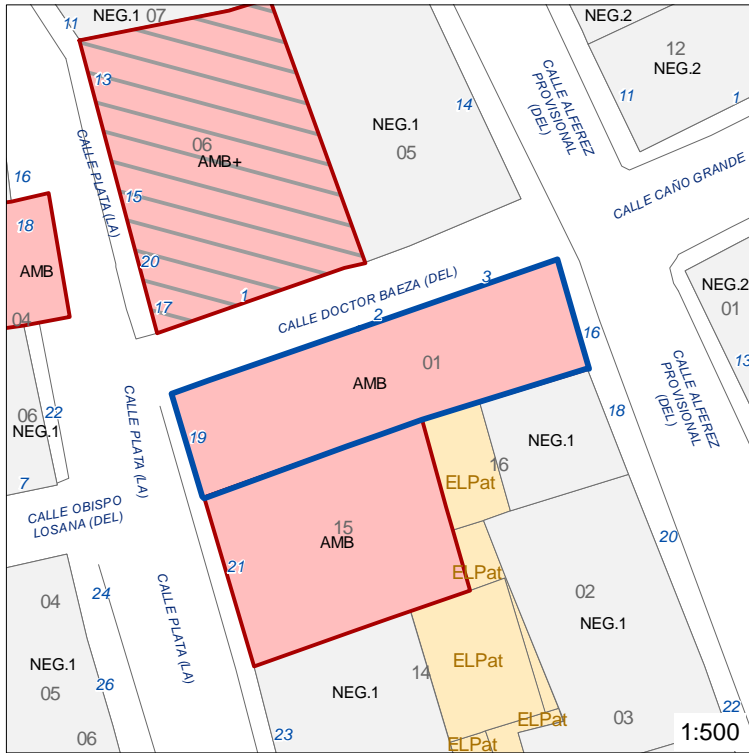
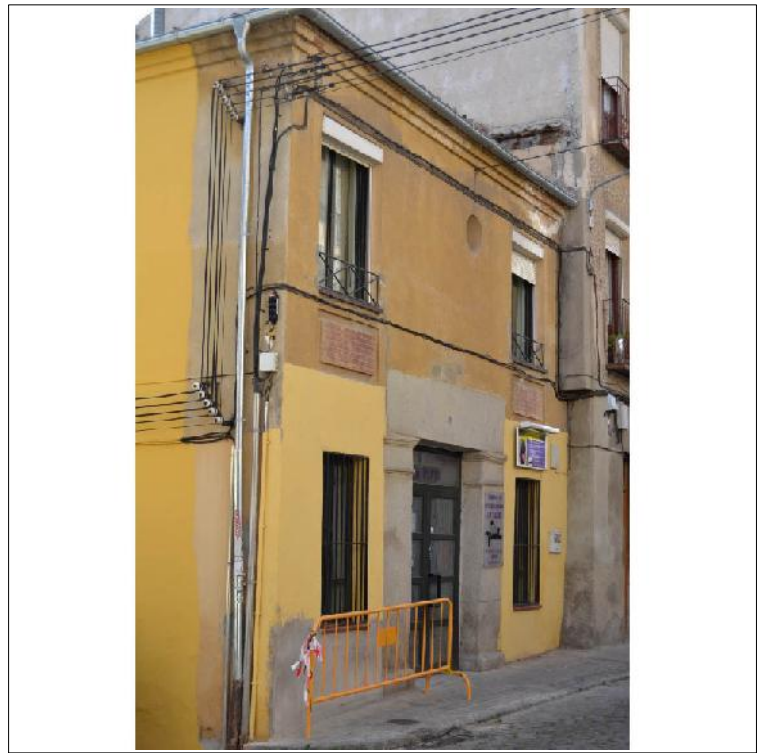
**Manzana / Parcela** 63327 - 01  
**Ubicación** CALLE PLATA, 19

Fachada	Deteriorada
Cubierta	Malas condiciones
Interiores	Malas condiciones

(1) Portada adintelada de granito

Recuperar la portada y eliminar persianas con tambores vistos.

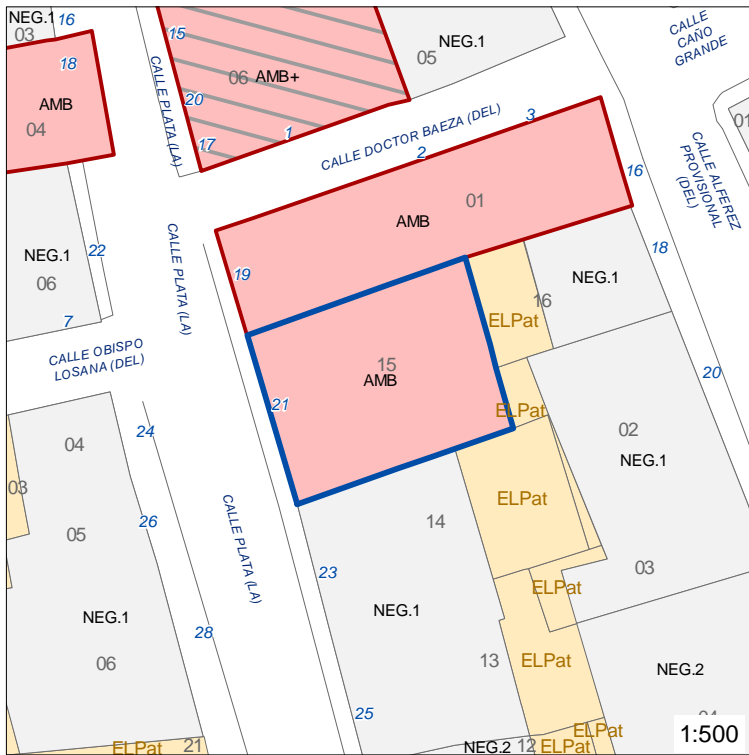
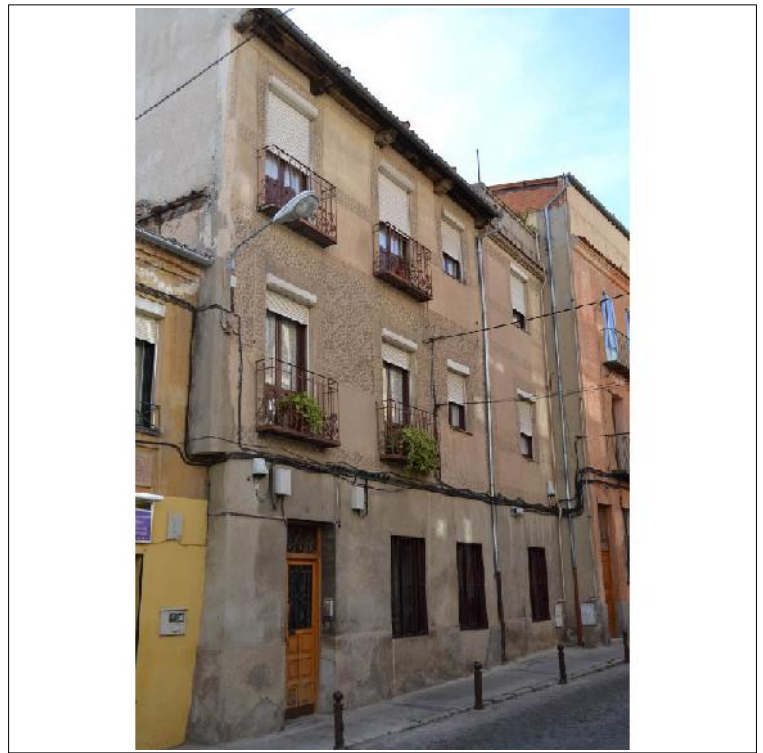
**Manzana / Parcela** 63327 - 15  
**Ubicación** CALLE PLATA (LA), 21

Fachada	Deteriorada
Cubierta	Malas condiciones
Interiores	Indefinido

Eliminar persianas de color blanco y con tambores vistos.

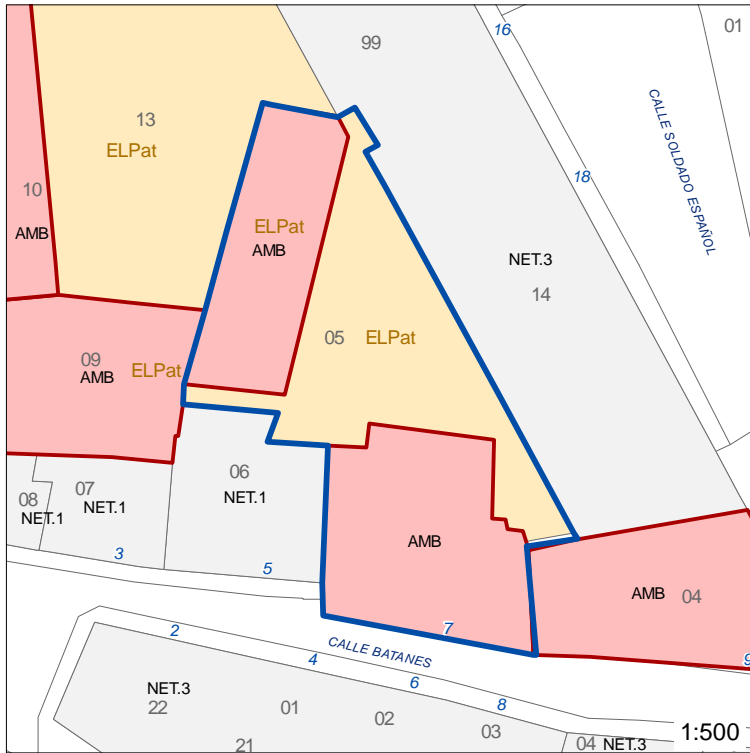
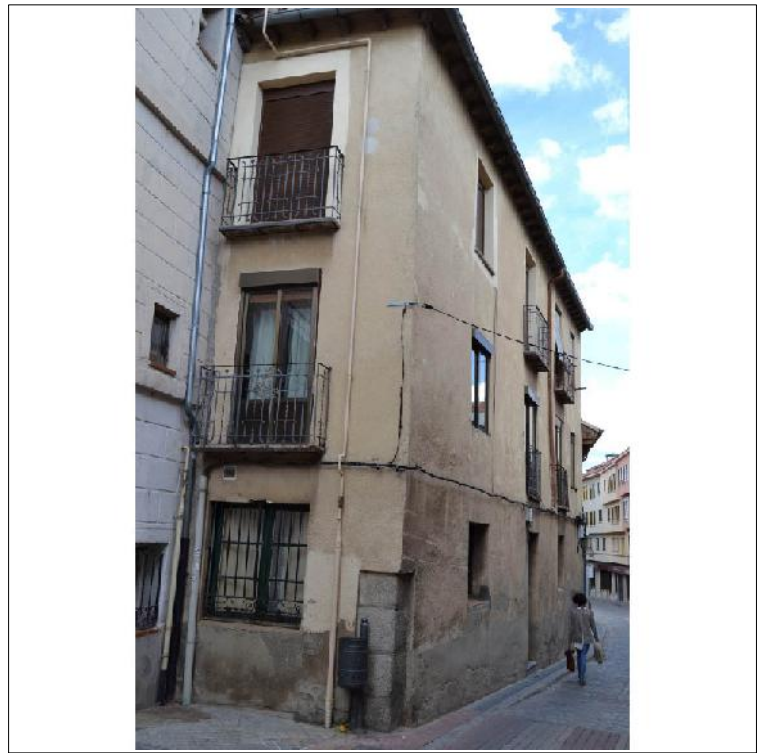
**Manzana / Parcela** 63362 - 05  
**Ubicación** CALLE BATANES, 7

Fachada	Deteriorada
Cubierta	Indeterminado
Interiores	Indefinido

Eliminar persianas con tambores vistos y carpinterías situadas a haces exteriores de fachada.

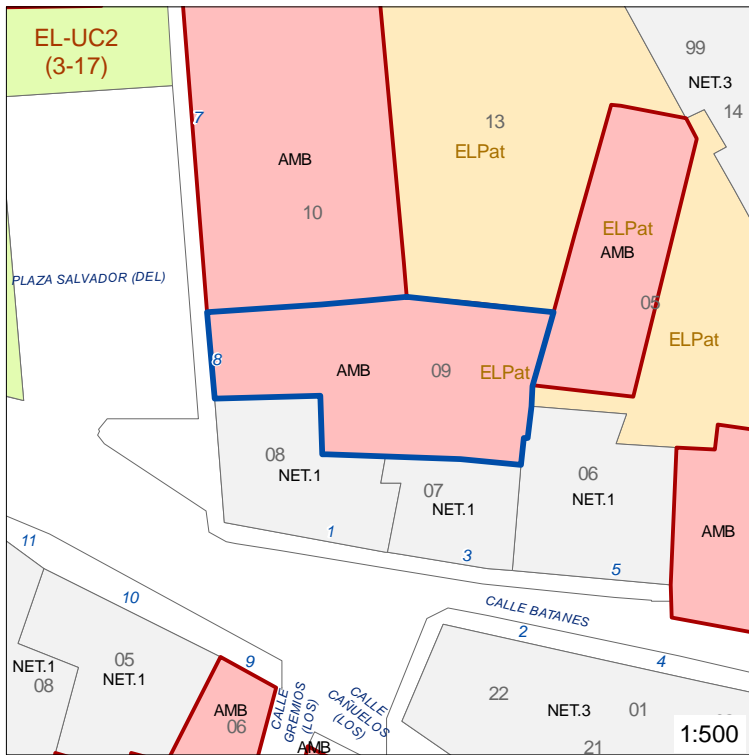
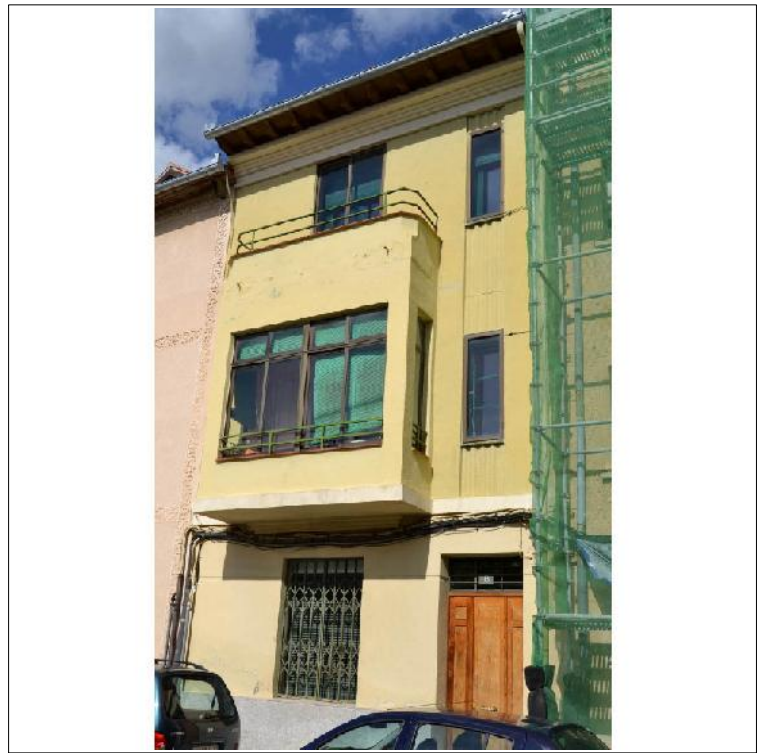
**Manzana / Parcela** 63362 - 09  
**Ubicación** PLAZA SALVADOR (DEL), 8

Fachada	Deteriorada
Cubierta	Indeterminado
Interiores	Indefinido

(2)Cuerpo volado y terraza

Restauración de la fachada conservando escrupulosamente la composición y tamaño de los huecos.
