PEAHIS PLAN ESPECIAL DE LAS ÁREAS HISTÓRICAS

CATÁLOGO ARQUITECTÓNICO RECINTO AMURALLADO TOMO 2 (de 56397-01 a 61418-01)

Mayo 2019

Ciudad Antigua
de Segovia y
su Acueducto

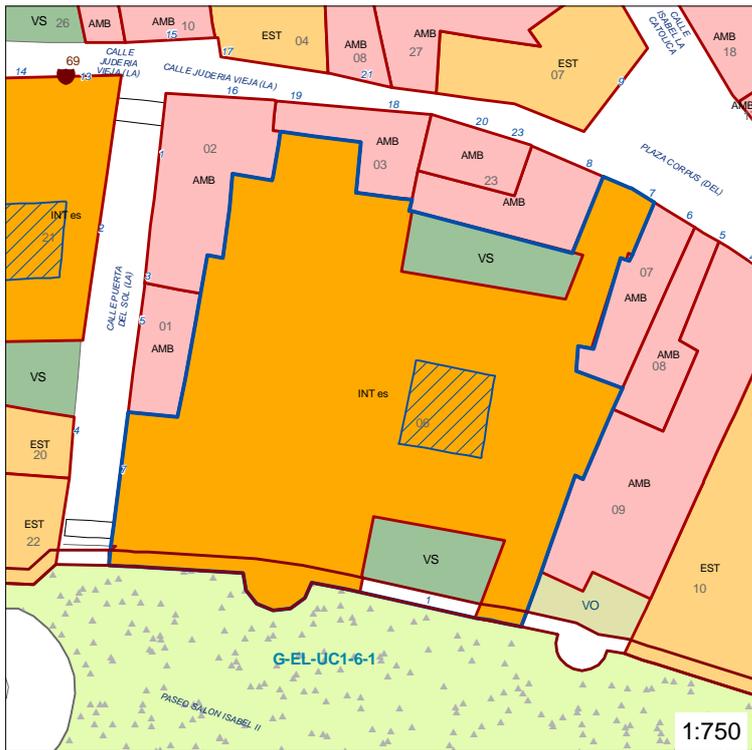
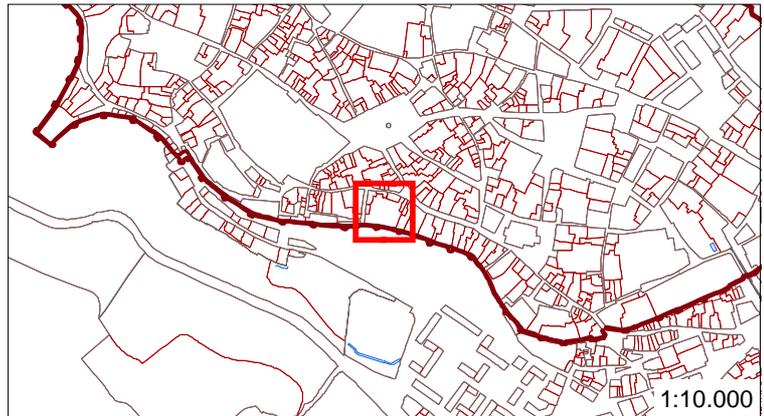
Manzana / Parcela 56397 - 06
Ubicación PLAZA CORPUS (DEL), 7
Sinagoga del Corpus Christi

| Fachada | Deteriorada |

Restauración de su fachada principal con limpieza cuidadosa del arco de acceso al edificio y del revoco esgrafiado.

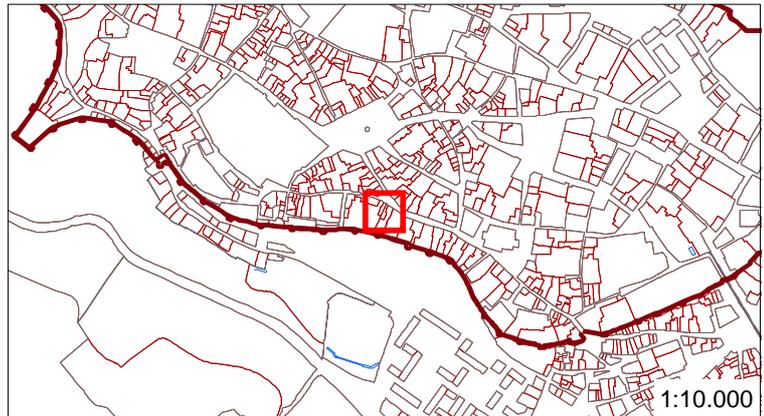
Manzana / Parcela 56397 - 08
Ubicación PLAZA CORPUS (DEL), 5

| Fachada | Deteriorada |
| Cubierta | Deteriorada |
| Interiores | Deshabitado y abandonado |

Tiene un esgrafiado interesante y original, aunque muy deteriorado.

Restauración del revoco actual con esgrafiado.

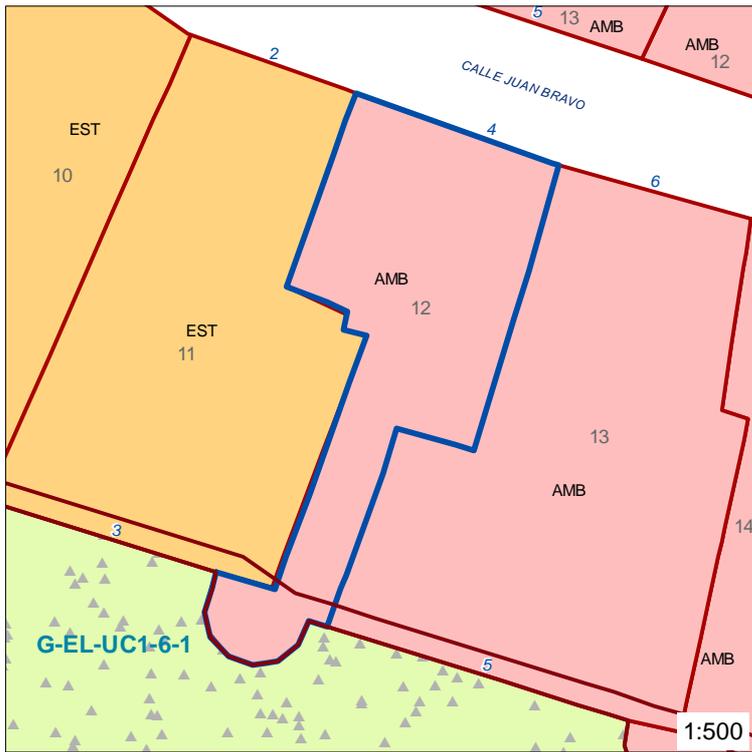
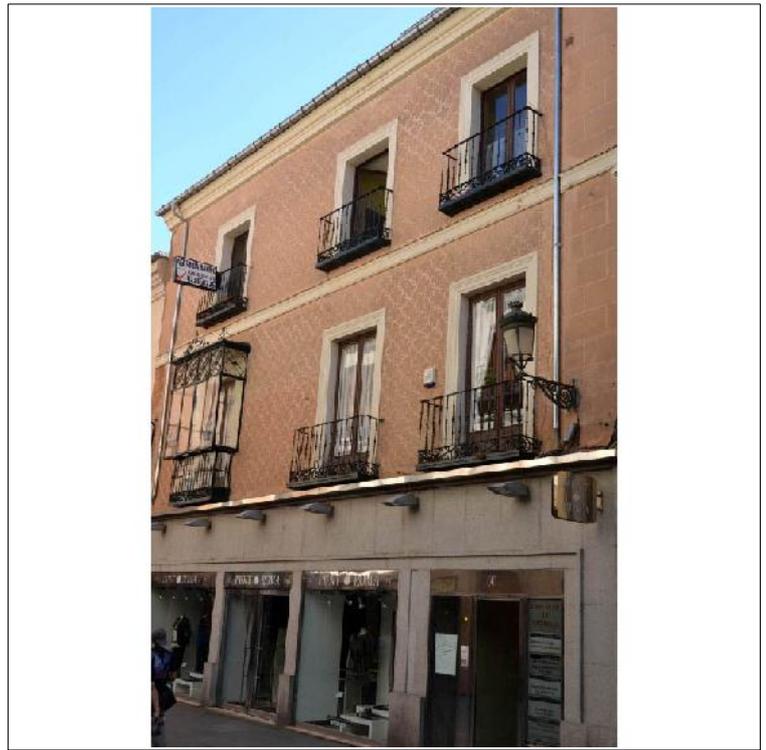
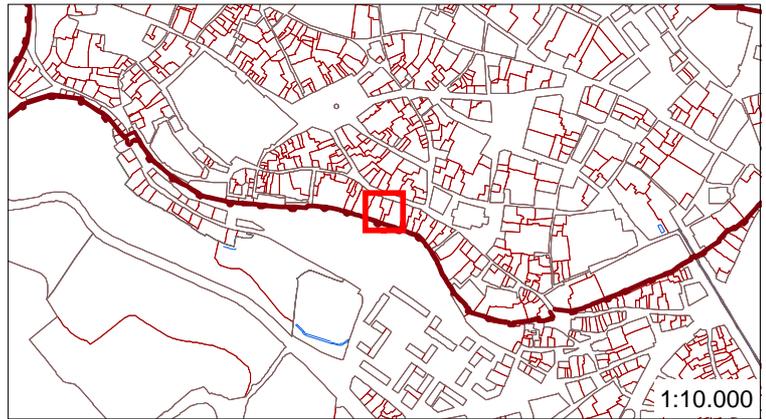
Manzana / Parcela 56397 - 12
Ubicación CALLE JUAN BRAVO, 4

| Fachada | Deteriorada |

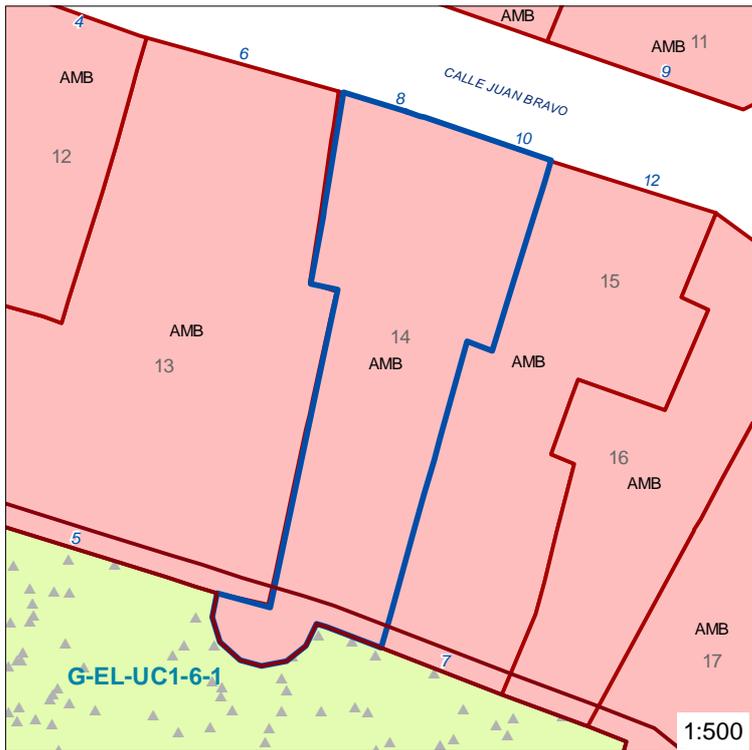
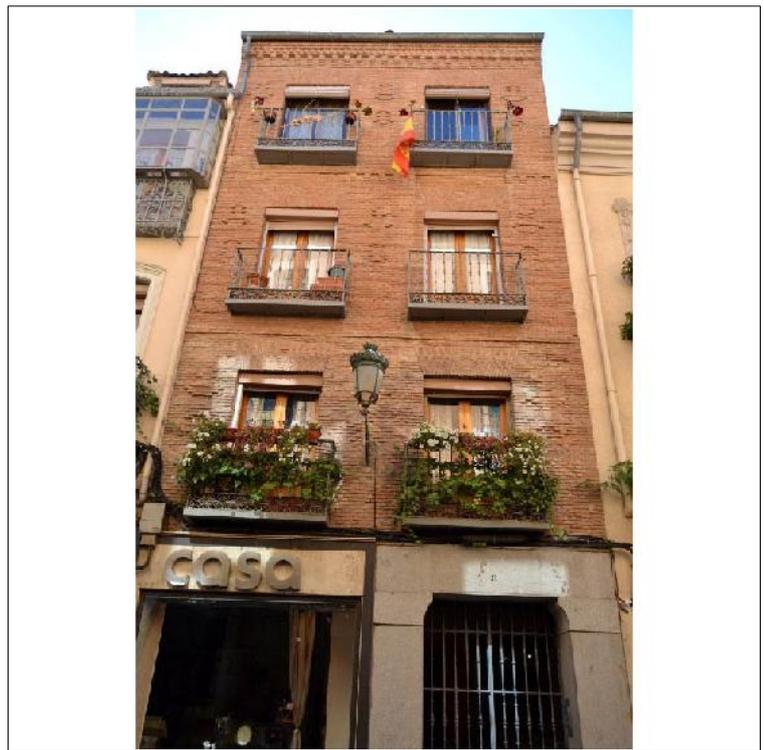
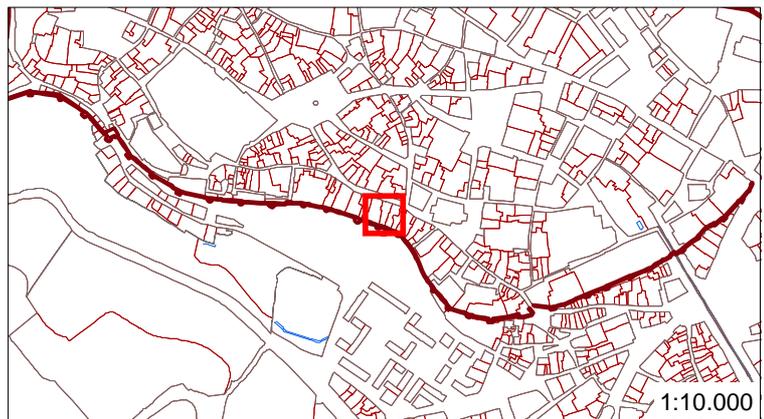
Manzana / Parcela 56397 - 14
Ubicación CALLE JUAN BRAVO, 8

| Fachada | Deteriorada |

Eliminar el chapado de granito de la puerta de acceso al edificio de Juan Bravo, 8.

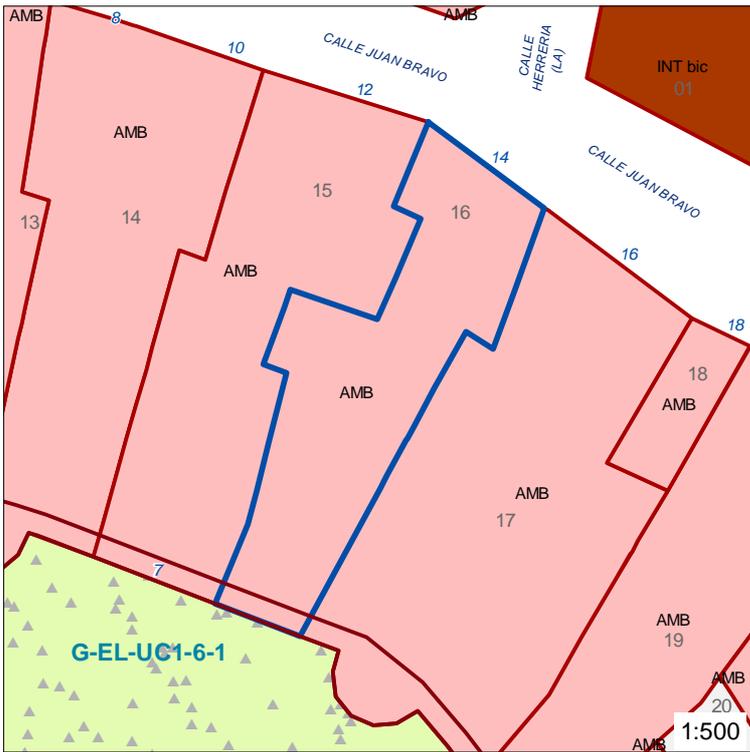
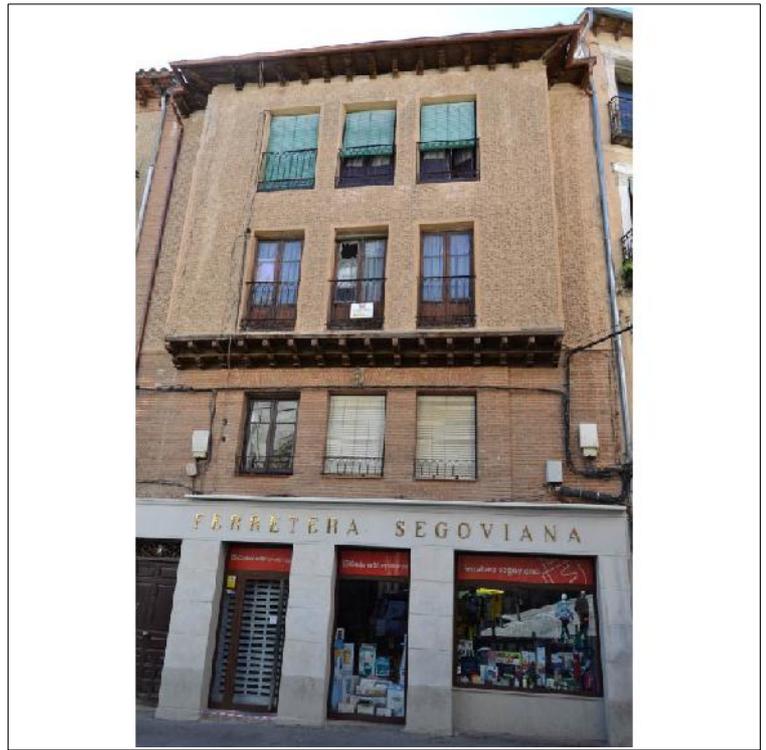
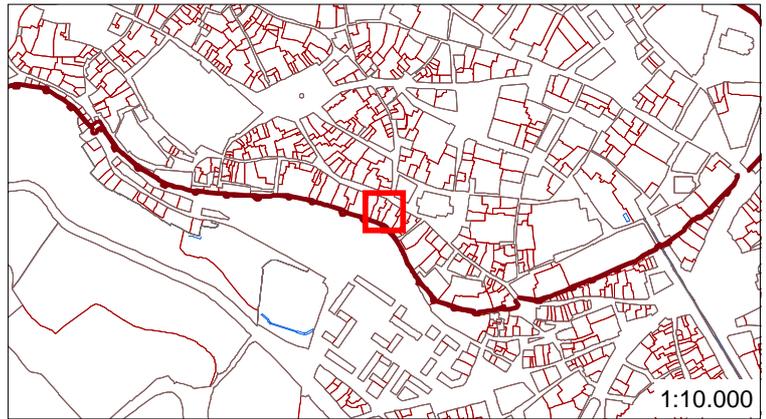
Manzana / Parcela 56397 - 16
Ubicación CALLE JUAN BRAVO, 14

| Fachada | Deteriorada |

Deberán mantenerse la composición actual de huecos y los escaparates de planta baja.

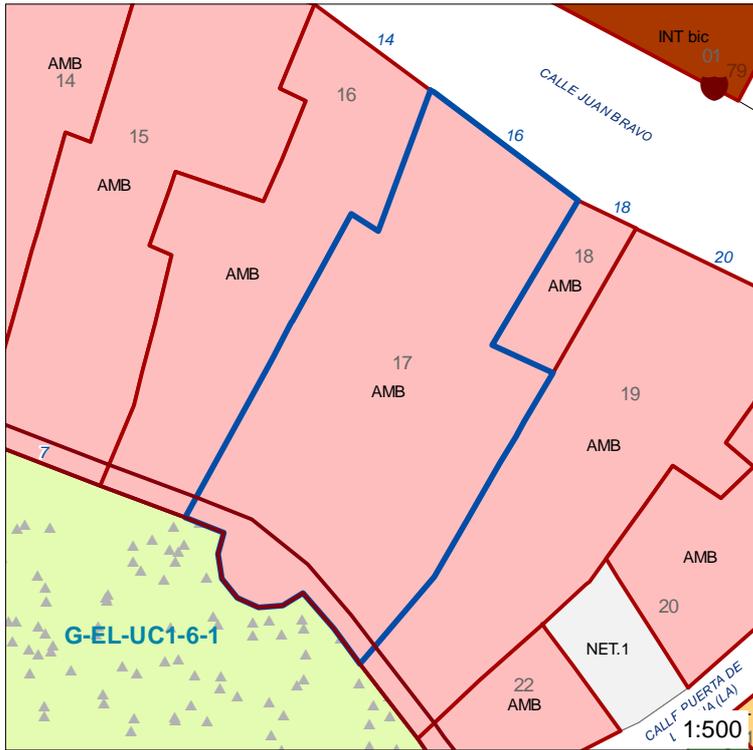
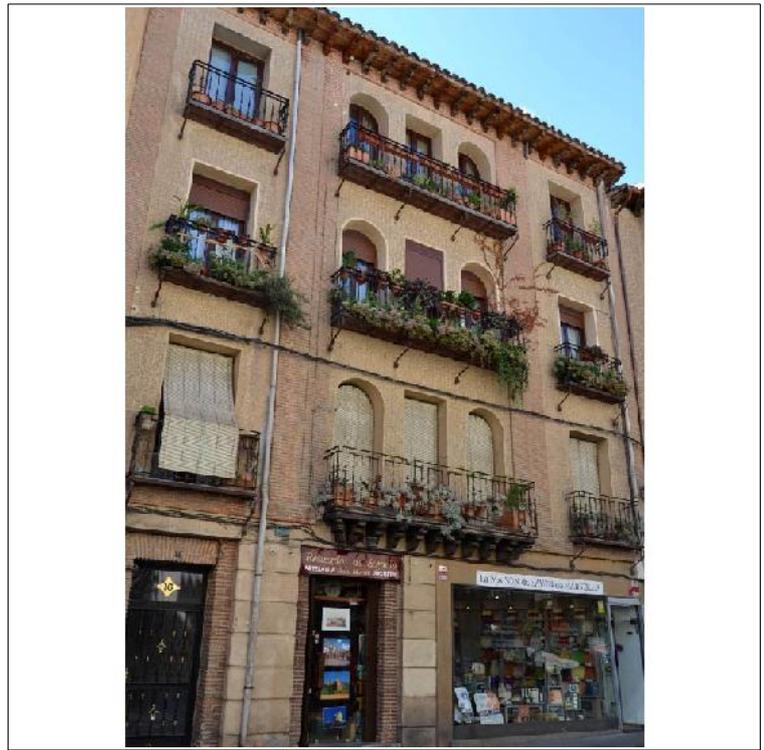
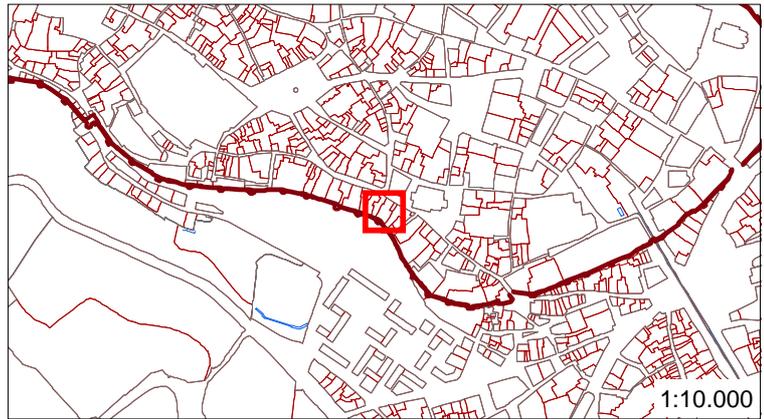
Manzana / Parcela 56397 - 17
Ubicación CALLE JUAN BRAVO, 16

| Fachada | Deteriorada |

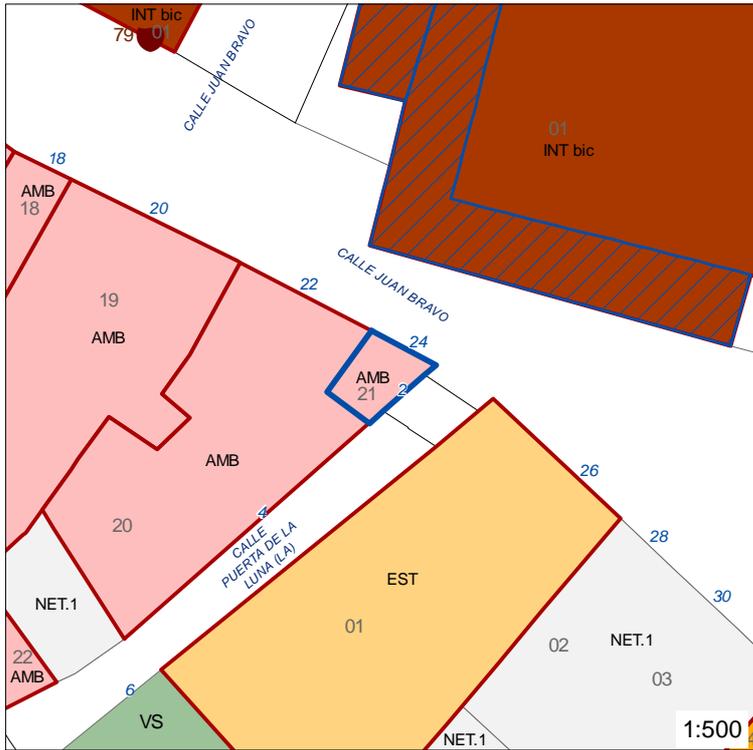
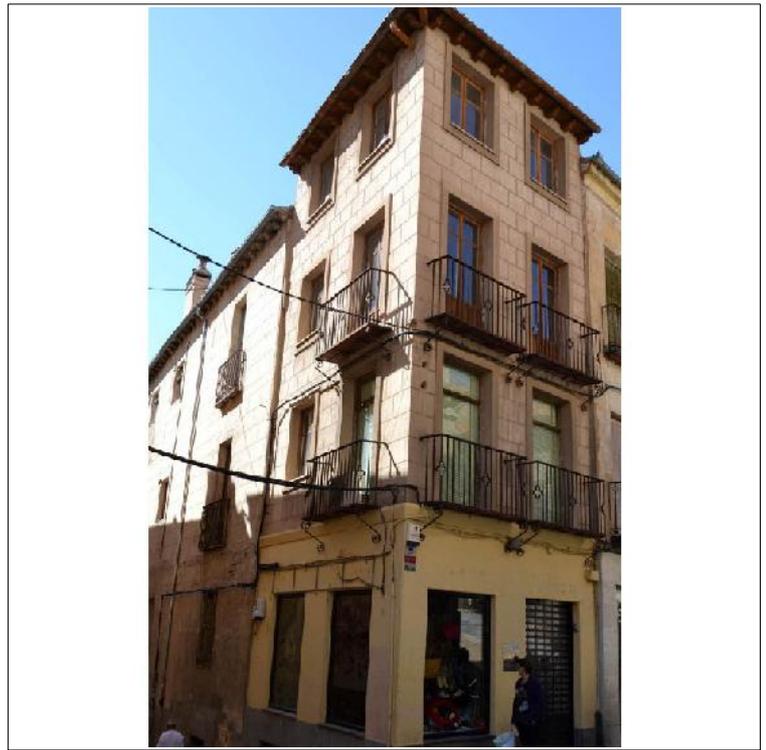
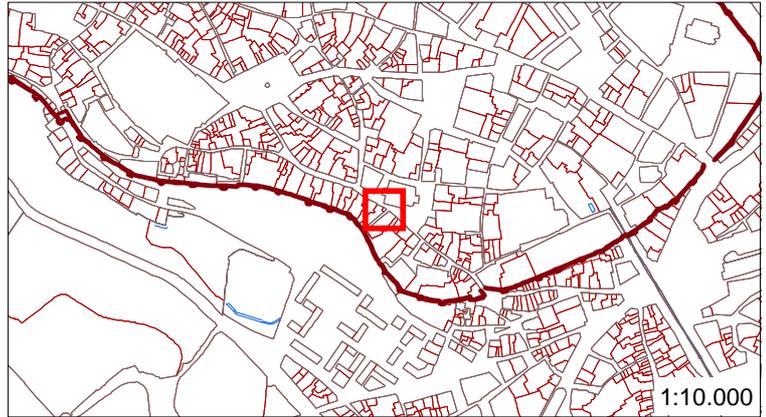
Manzana / Parcela 56397 - 21
Ubicación CALLE JUAN BRAVO, 24

| Fachada | Deteriorada |
| Cubierta | Deteriorada |
| Interiores | Deshabitado y abandonado |

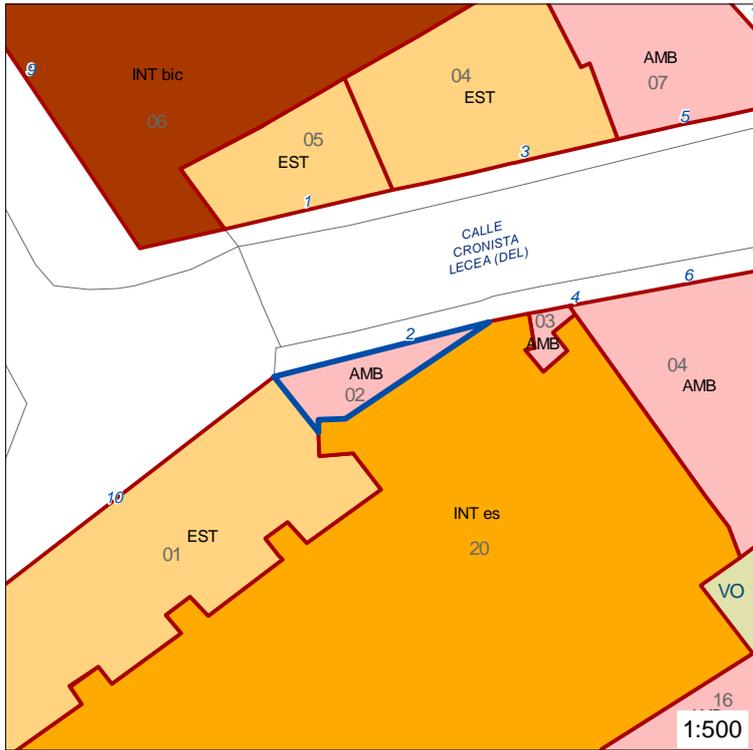
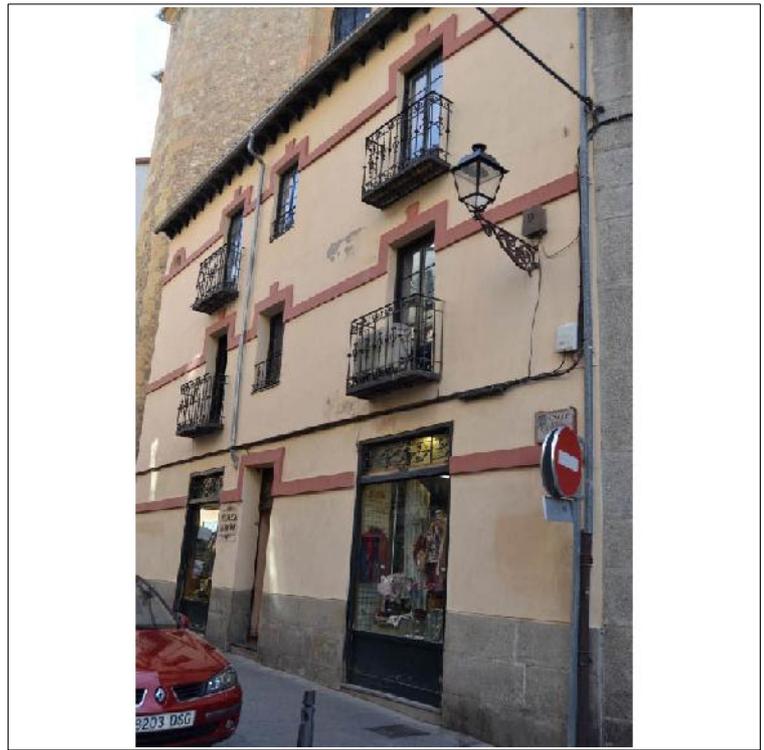
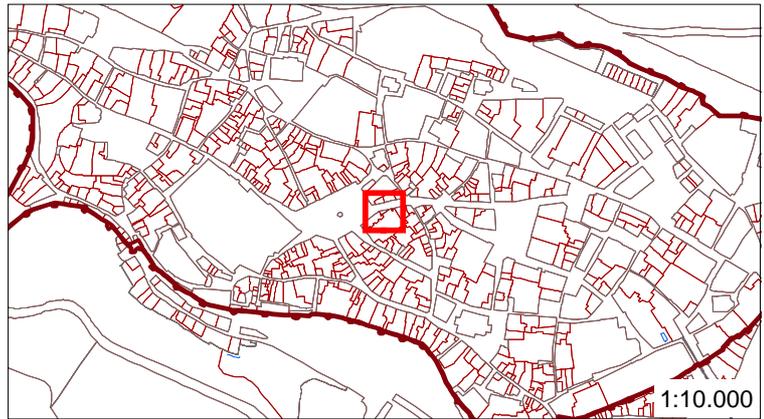
Manzana / Parcela 56401 - 02
Ubicación CALLE CRONISTA LECEA (DEL), 2

| Fachada | Deteriorada |
| Cubierta | Deteriorada |

Edificio adosado a la iglesia de San Miguel en su cabecera, en parcela de pequeñas dimensiones, con una composición de fachada claramente decimonónica sobre la que se han realizado reformas posteriores. En el DALS se cataloga como casa burguesa del siglo XIX

Sustitución del actual enfoscado pintado por un revoco de mortero tradicional.

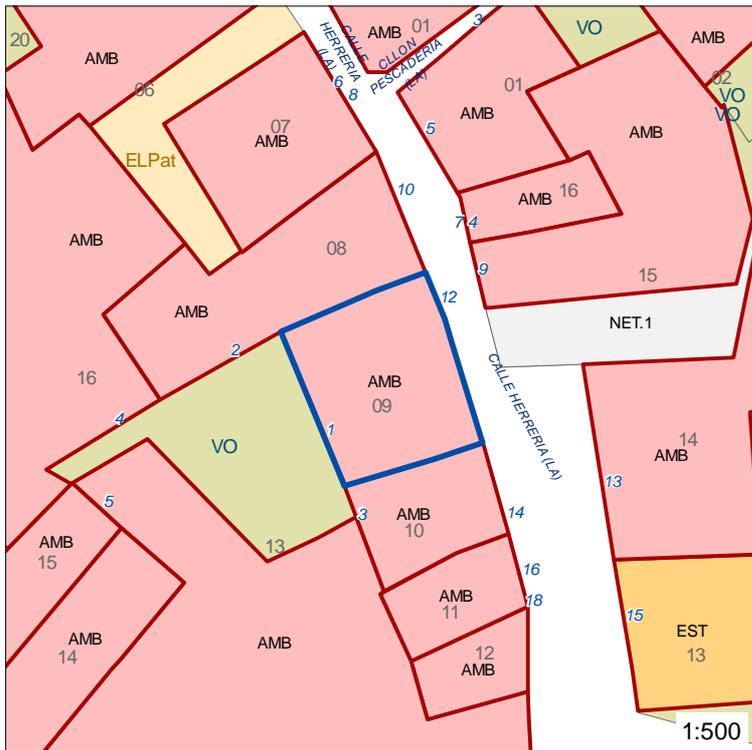
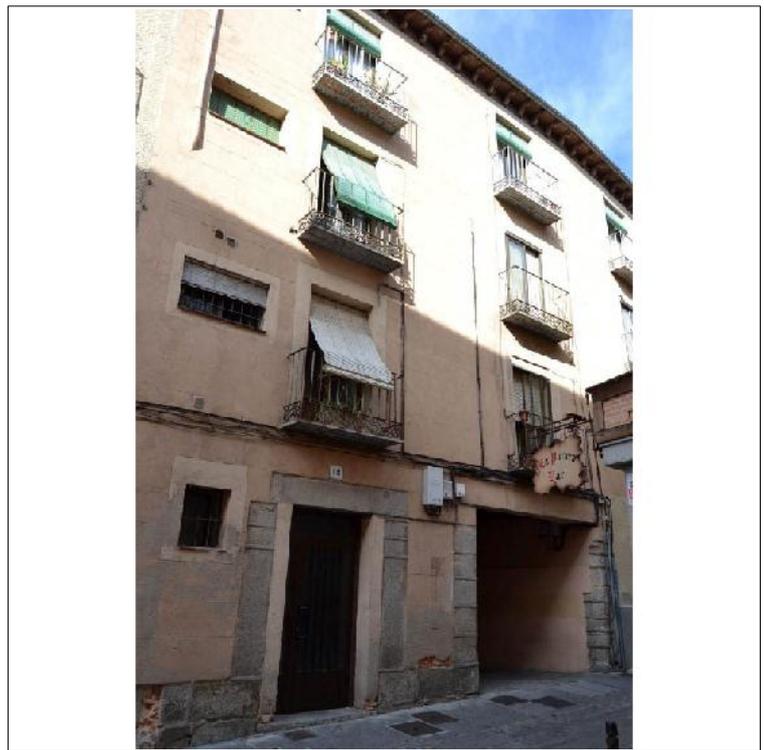
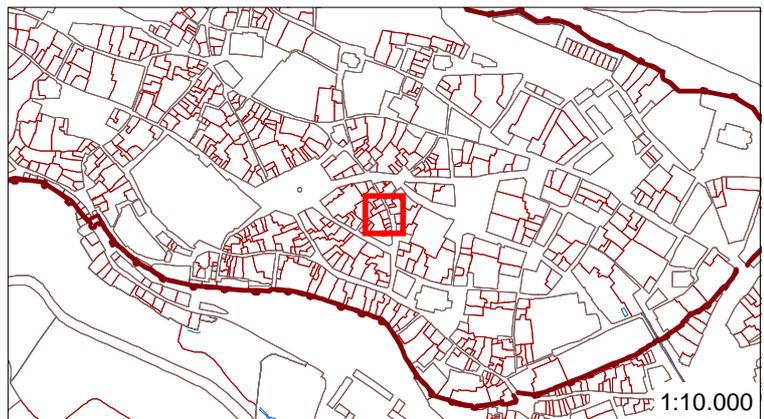
Manzana / Parcela 56401 - 09
Ubicación CALLE HERRERIA (LA), 12

| Fachada | Deteriorada |

Edificio entre medianeras que deja libre un pasaje en la planta baja que penetra en el antiguo Corral (Travesía del Patín). Baja y tres plantas en composición característica de la arquitectura de finales del siglo XIX y principios del XX de carácter modesto, con disposición geométrica de los huecos, balcones en voladizo a la fachada principal y ventanas en la interior. En los accesos al pasaje se muestran pervivencias de elementos de edificios anteriores (sillares, pilares, jambas y ménsula) probablemente del XV-XVI, momento en el que ya se documenta el Corral del Patín.

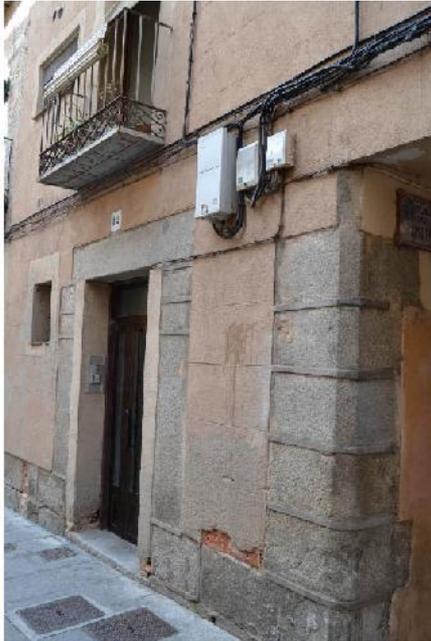
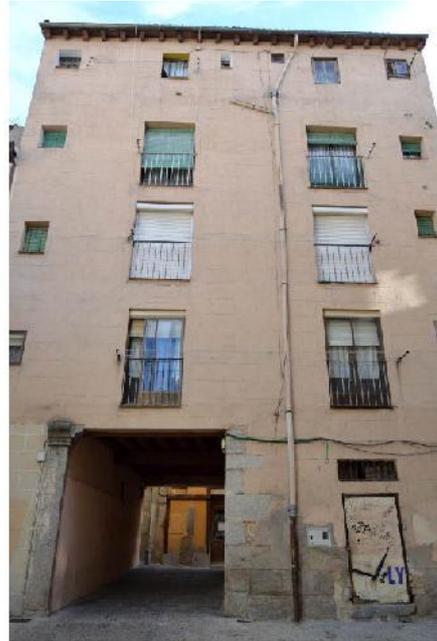
Edificio dañado estructuralmente

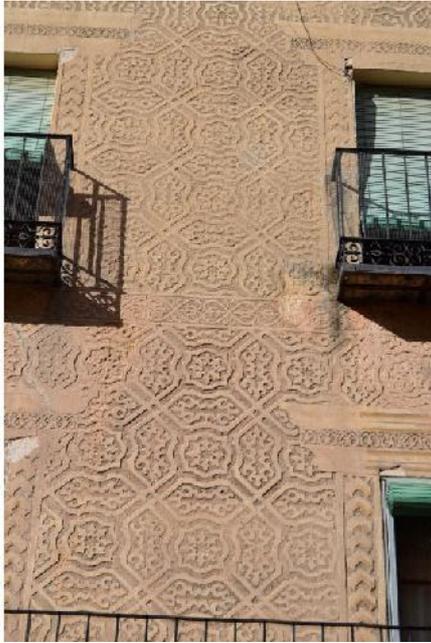
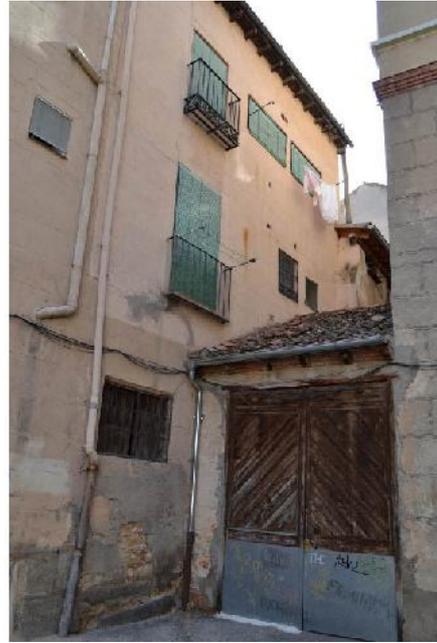
Edificio dañado estructuralmente

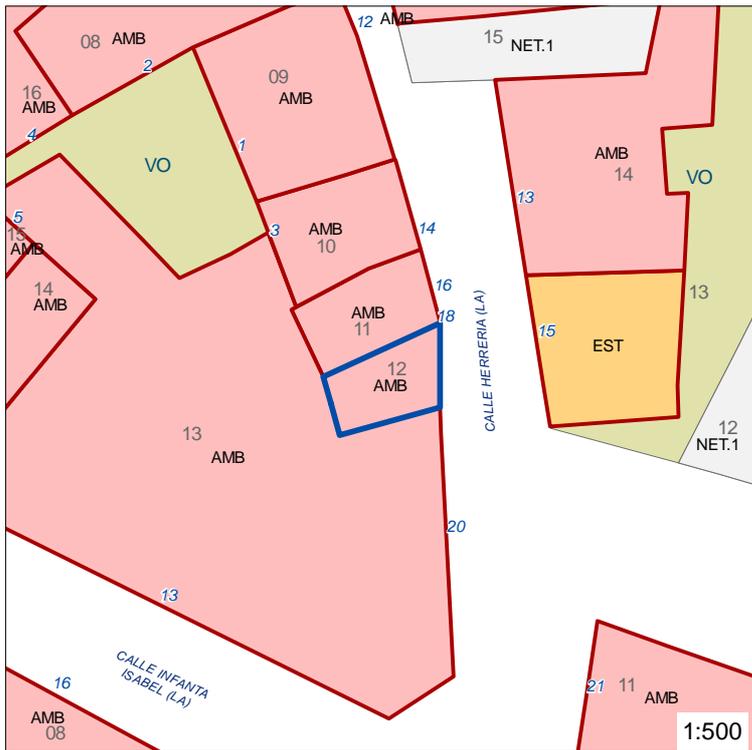
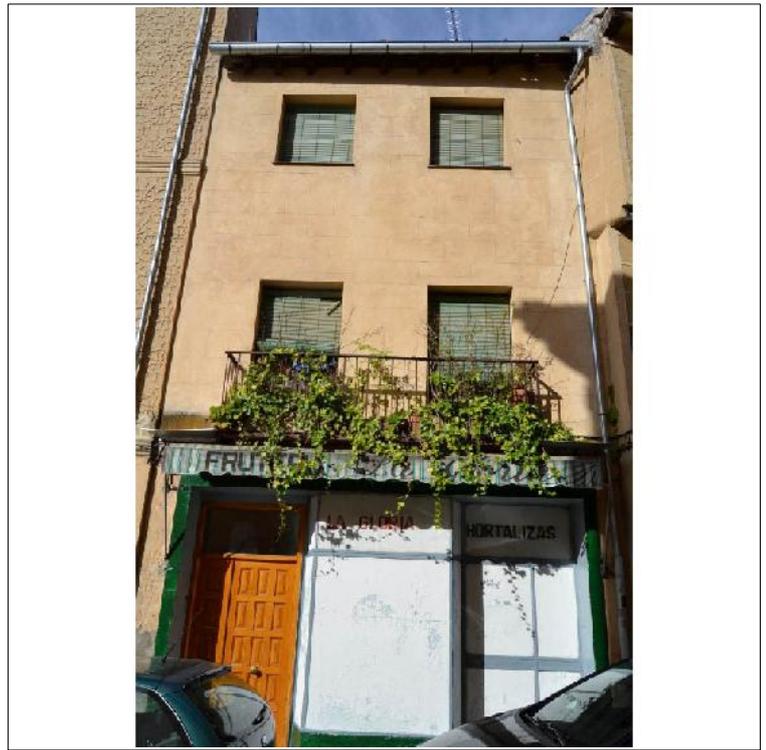
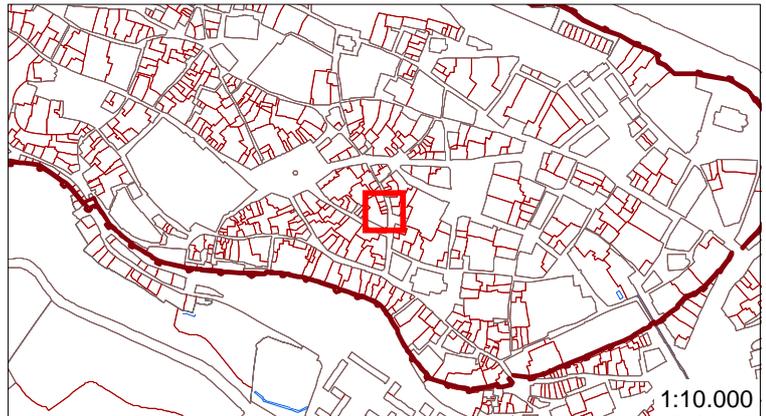
| Fachada | Deteriorada |
| Cubierta | Deteriorada |

Edificio de procedencia antigua con reformas sucesivas hasta fechas recientes. En pequeña parcela entre muros medianeros. Planta baja y dos alturas, en composición característica de edificación popular con balconada en planta principal y ventanas en la superior.

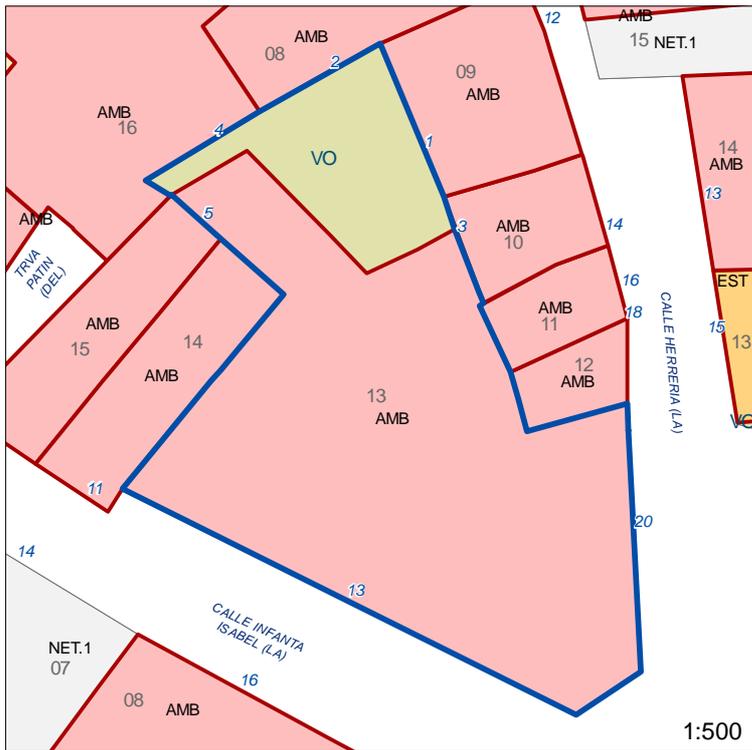
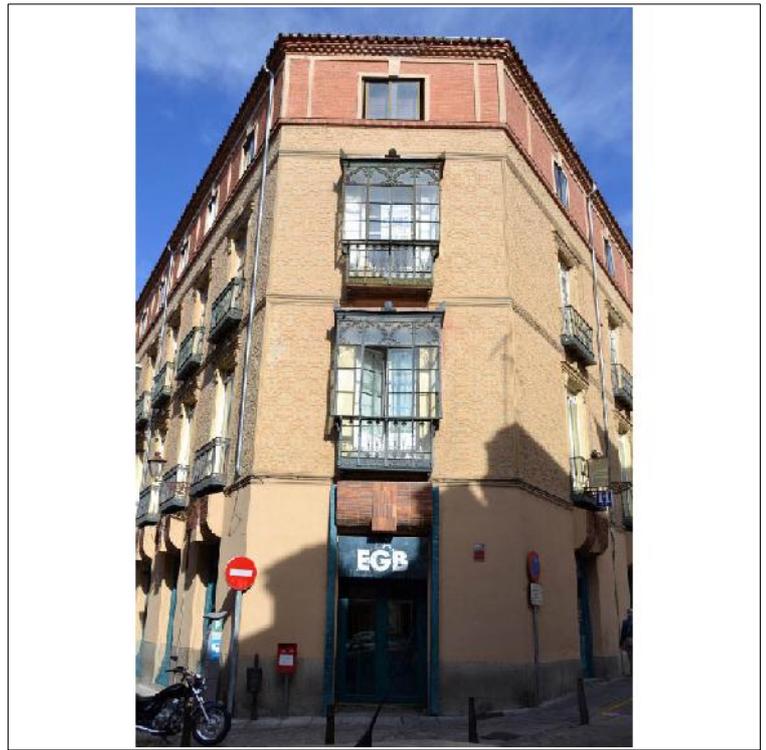
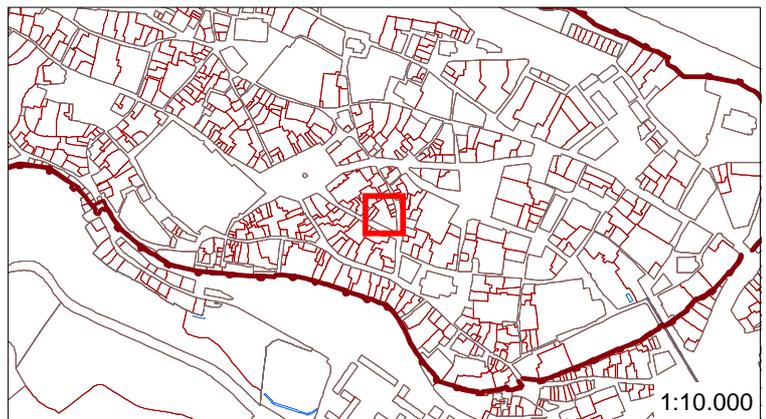
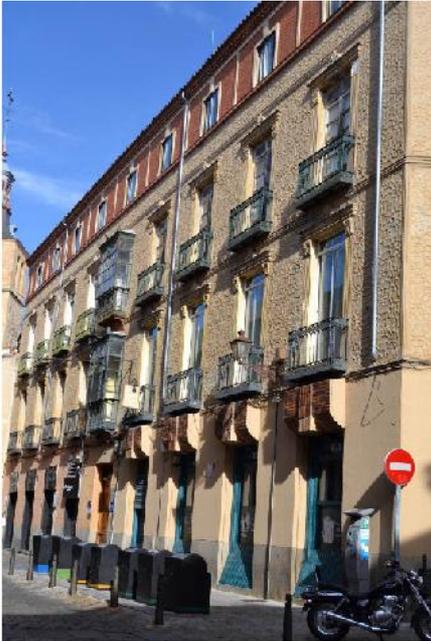
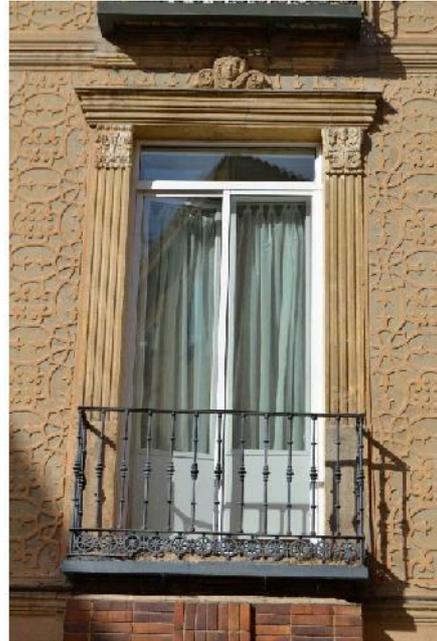
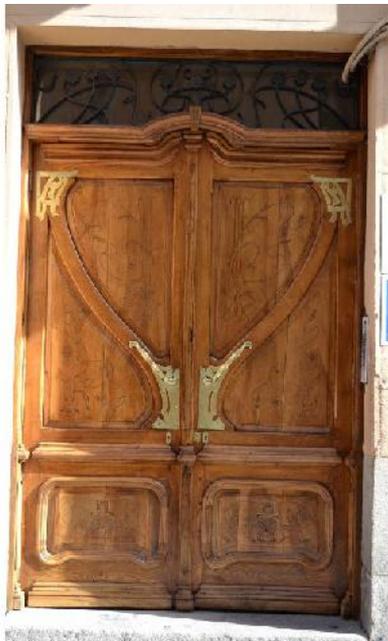
Manzana / Parcela 56401 - 13
Ubicación CALLE INFANTA ISABEL (LA), 13

| Fachada | Deteriorada |

Edificio en esquina, en parcela poligonal de grandes dimensiones con chaflán. En origen fue un proyecto de tres plantas que tuvo un recrecido posterior en fechas recientes. Organizada composición de fachadas a base de ejes verticales de huecos balconados según pautas y cánones estilísticos de finales del siglo XIX y principios del XX. Se alternan las ventanas balconadas con miradores, dispuestos en el chaflán y sobre la portada de acceso por la calle Infanta Isabel. Revoco liso en planta baja, esgrafiados en las dos intermedias y fábrica de ladrillo con recercado de huecos en revoco en la última. Huecos enmarcados por pilastras con fustes estriados de estilo clasicista, rematados por guardapolvos decorados con finas molduras, en un diseño similar al de las impostas. Portada de madera y elementos metálicos de cuidado diseño vegetal de tipo modernista.

Tratamiento del ático para su correcta integración en el edificio y restauración del revoco esgrafiado original.

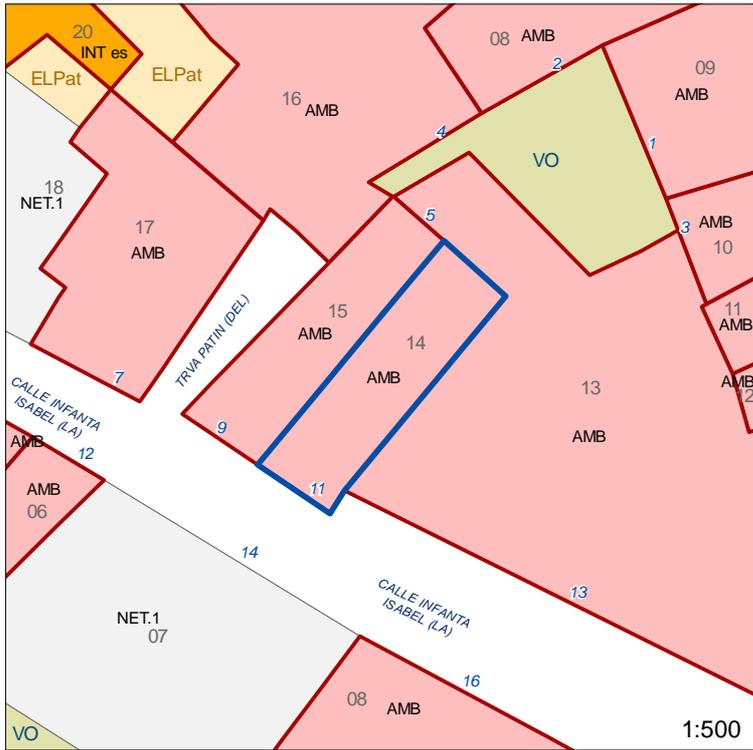
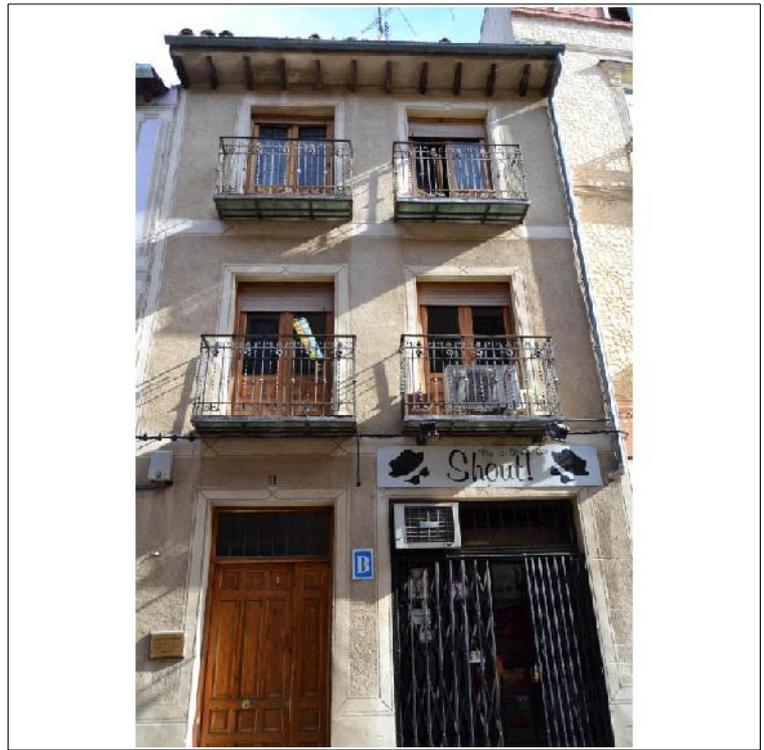
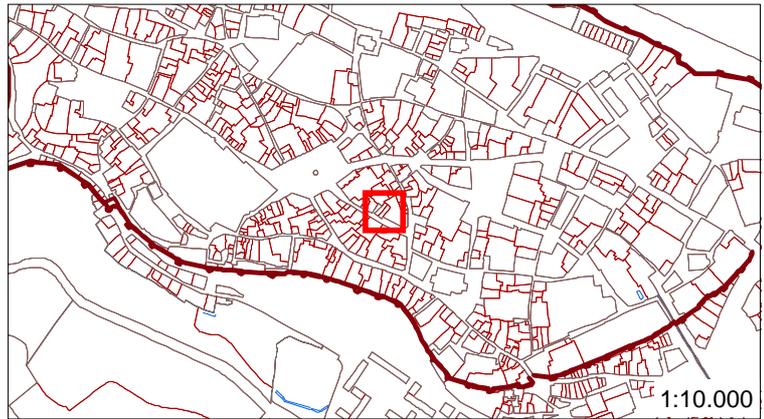
Manzana / Parcela 56401 - 14
Ubicación CALLE INFANTA ISABEL (LA), 11

| Fachada | Deteriorada |

Edificio entre medianeras, parcela rectangular de pequeño tamaño. Arquitectura doméstica popular con rehabilitación reciente.

Renovación del alero de madera y del revoco de la fachada

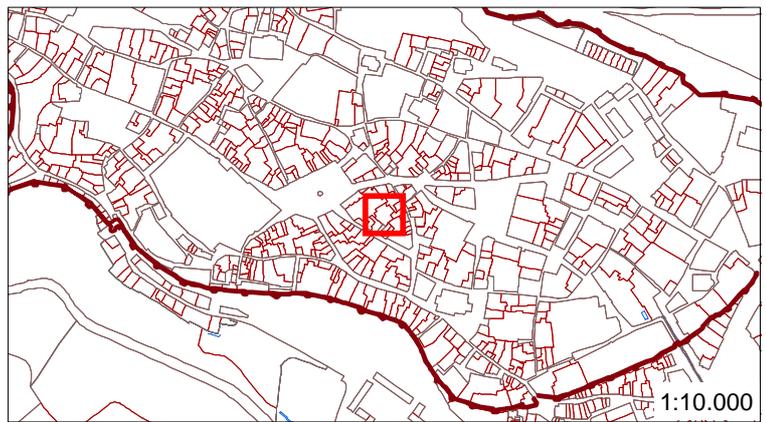
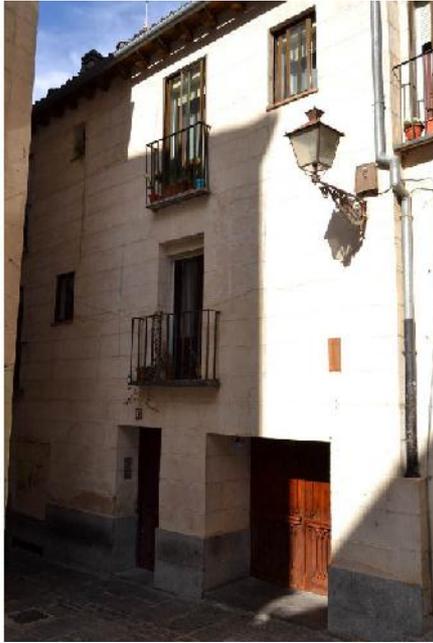
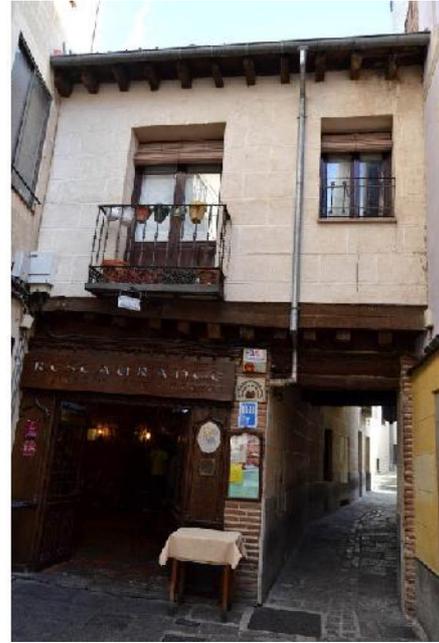
Manzana / Parcela 56401 - 16
Ubicación TRVA PATIN (DEL), 4

| Fachada | Pésima conservación |
| Cubierta | Malas condiciones |
| Interiores | Malas condiciones |

Importantes daños estructurales y de sus revestimientos

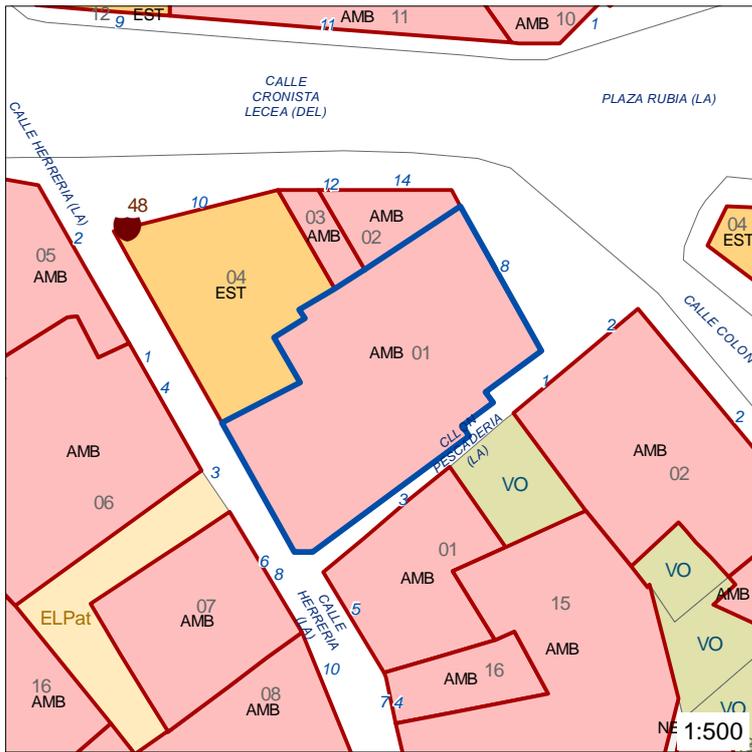
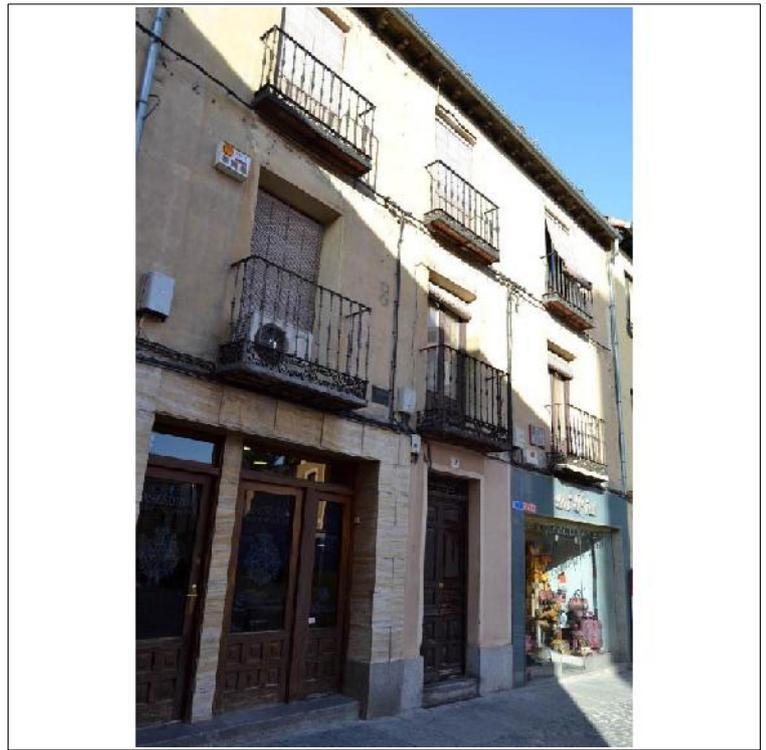
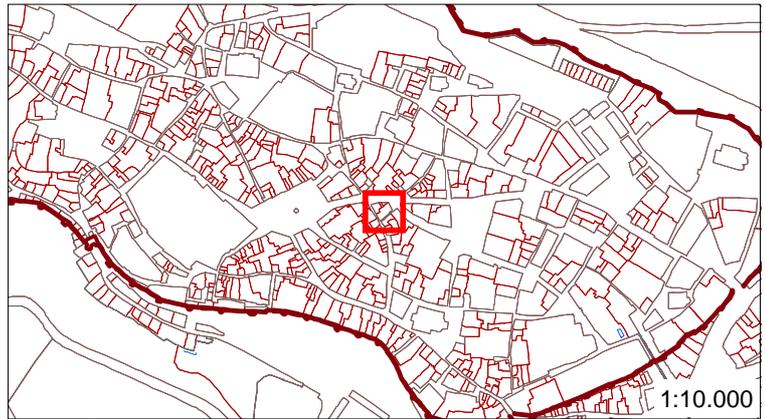
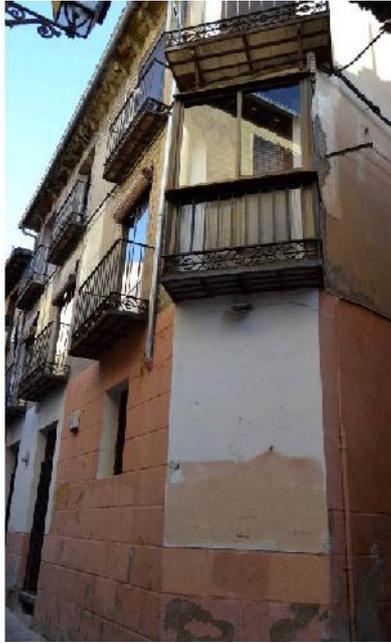
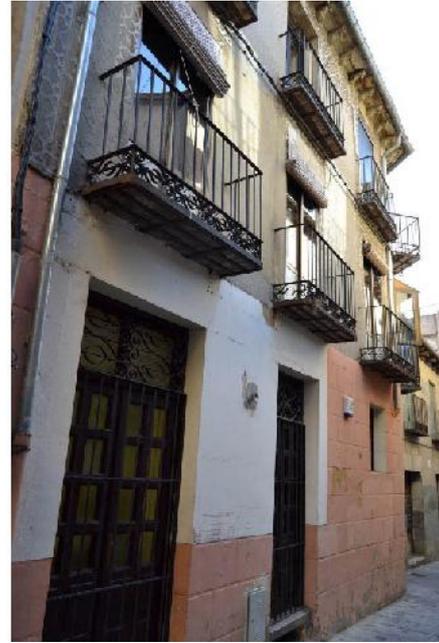
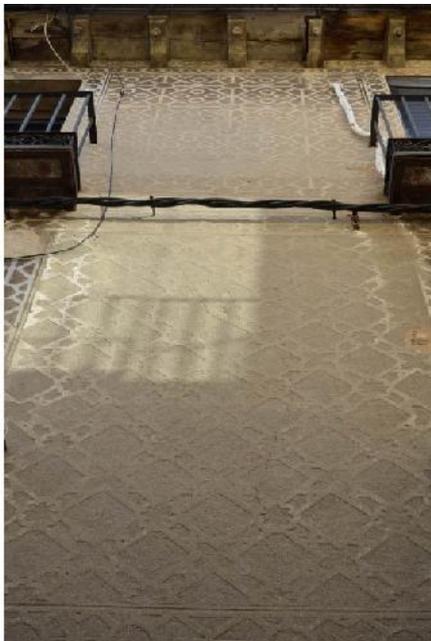
Manzana / Parcela 56402 - 01
Ubicación PLAZA DE LA RUBIA, 8

| Fachada | Deteriorada |
| Cubierta | Deteriorada |

Edificio en parcela de grandes dimensiones con fachadas a tres calles (Colón, Herrería y Plazuela de la Rubia) y tres alturas para viviendas y locales comerciales. Arquitectura doméstica popular. Composición ordenada de huecos en fachada característica de finales del siglo XIX o principios del XX, con alero de canecillos de madera y cerramiento acabado en revoco con esgrafiados.
