**Manzana / Parcela** 58358 - 01  
**Ubicación** AVDA ACUEDUCTO, 26  
**Iglesia de San Millán**

**San Millán**  
 Catalogado en DALS **SI**

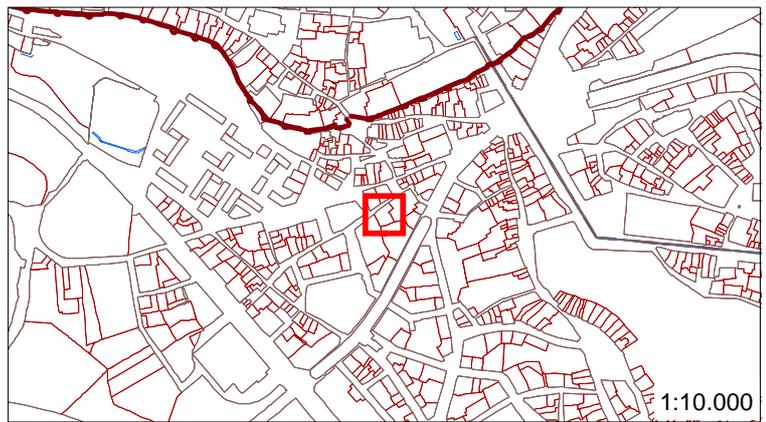
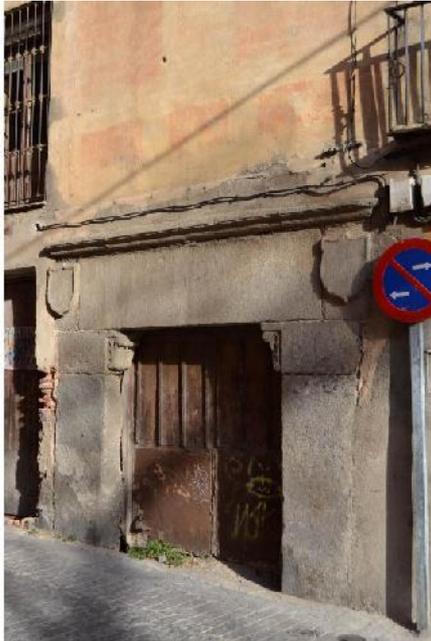
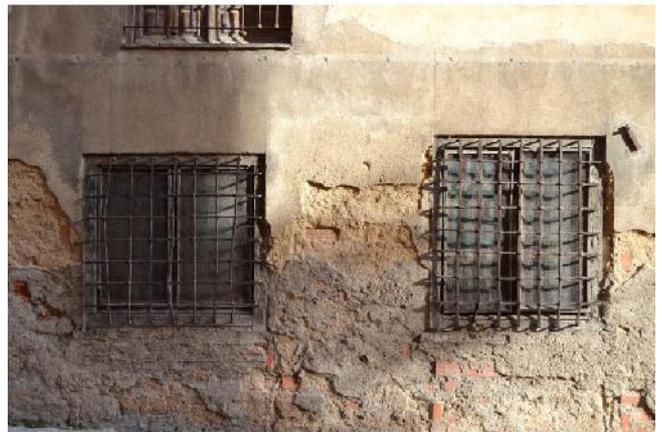
Fachada	Abandono
Cubierta	Malas condiciones
Interiores	Deshabitado y abandonado

Restauración del inmueble

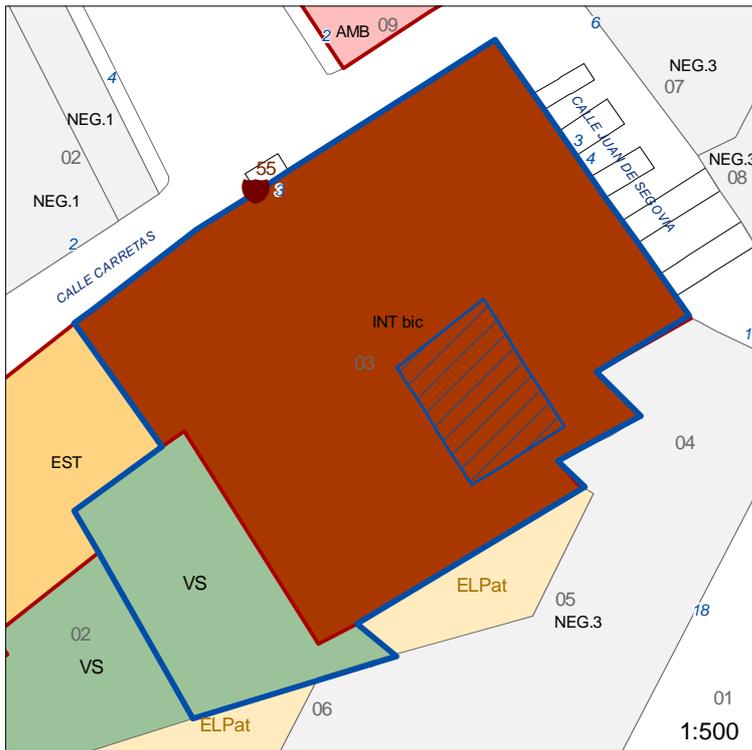
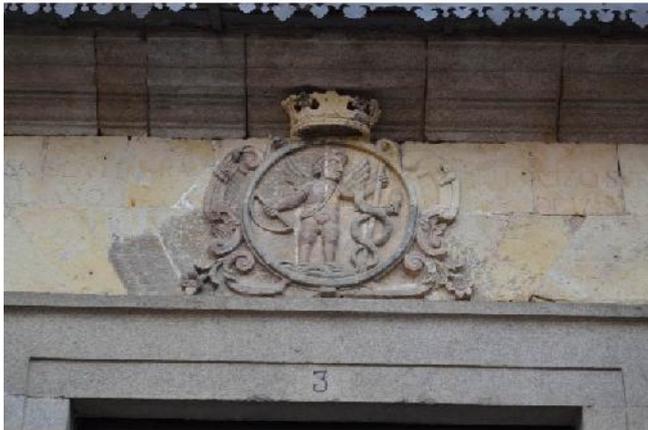
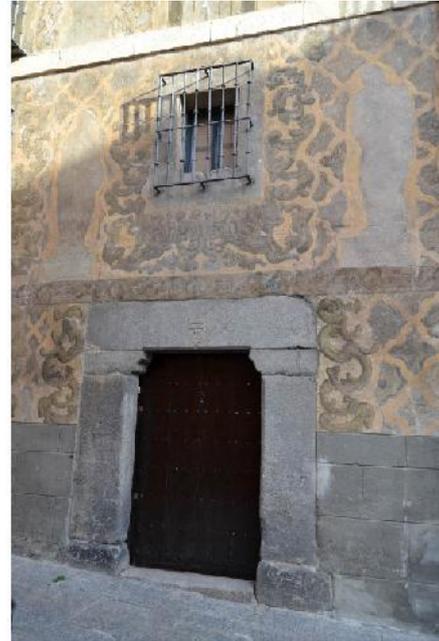
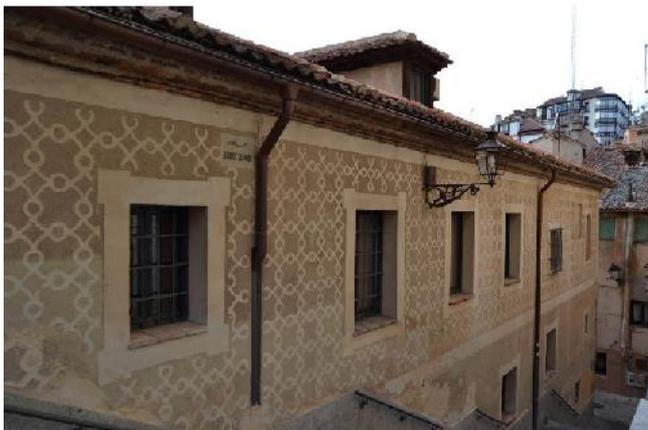
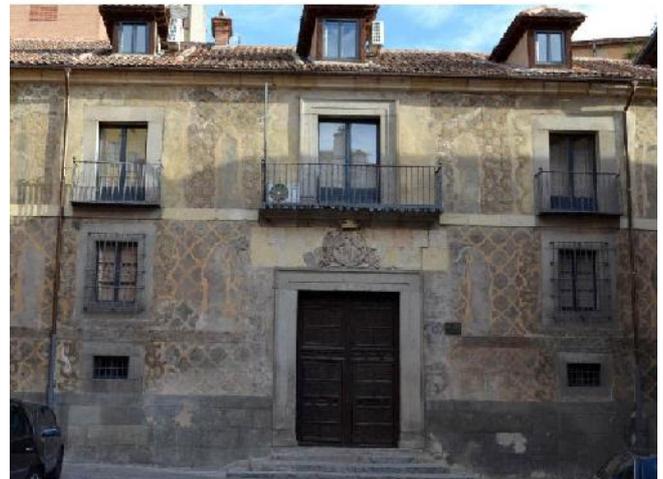
Fachada	Pésima conservación
Cubierta	Deteriorada
Interiores	Indefinido

Como mínimo, urge una restauración cuidadosa de la fachada principal a la plaza, respetando escurpulosamente las pinturas al fresco de sus revocos originales.

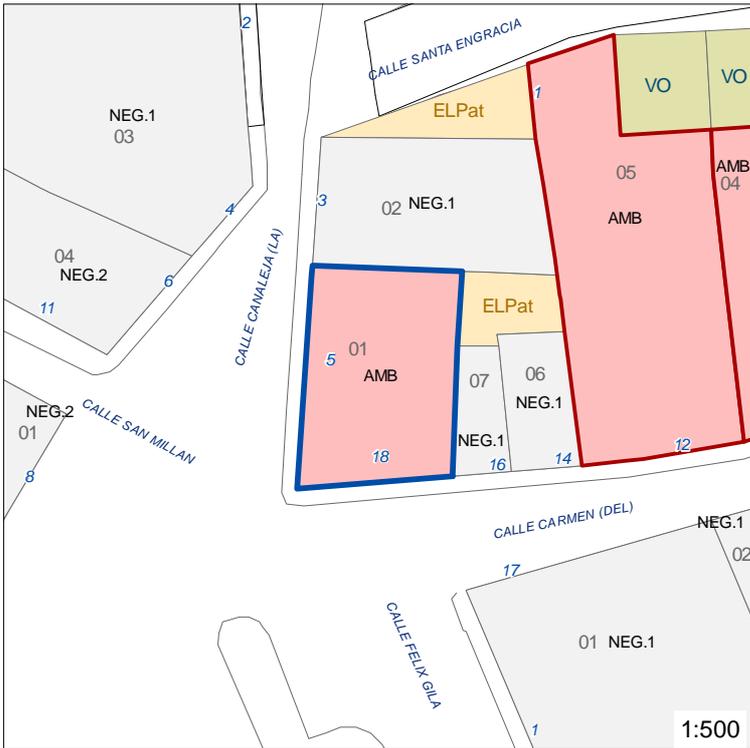
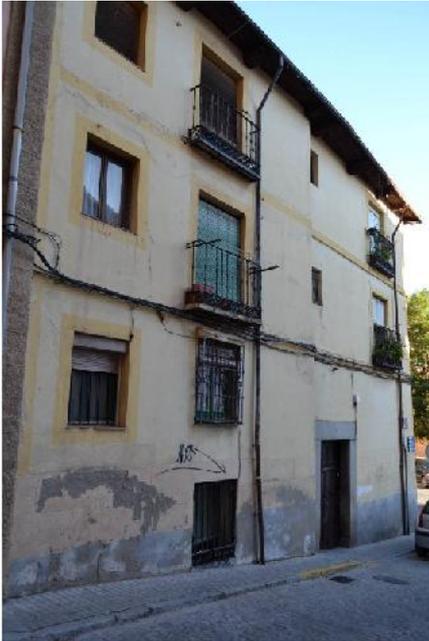
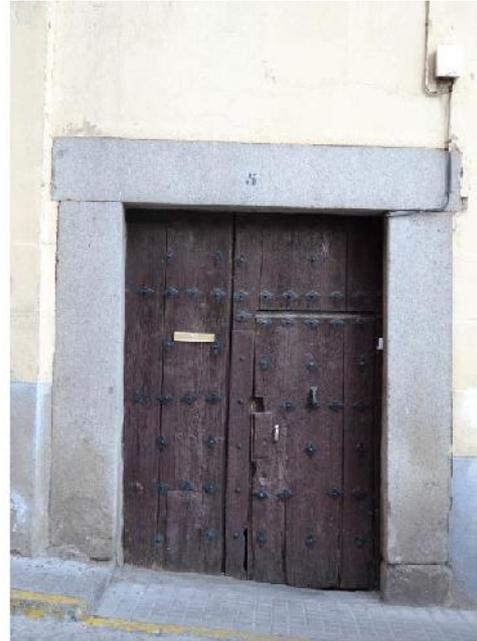
Fachada	Deteriorada
Cubierta	Indeterminado
Interiores	Indefinido

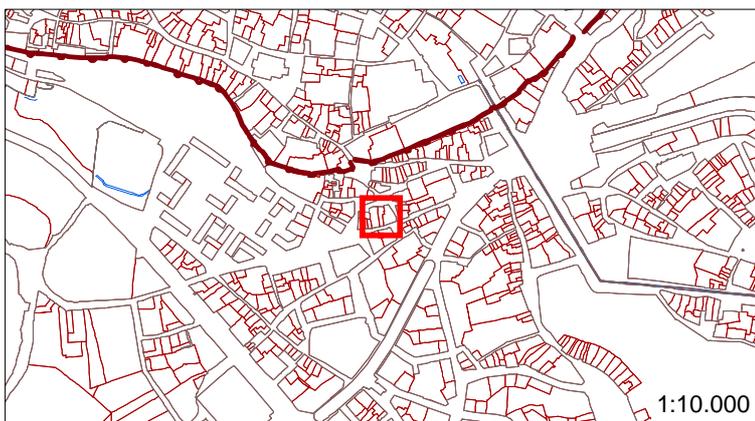
Fachada	Deteriorada
Cubierta	Deteriorada
Interiores	Indefinido

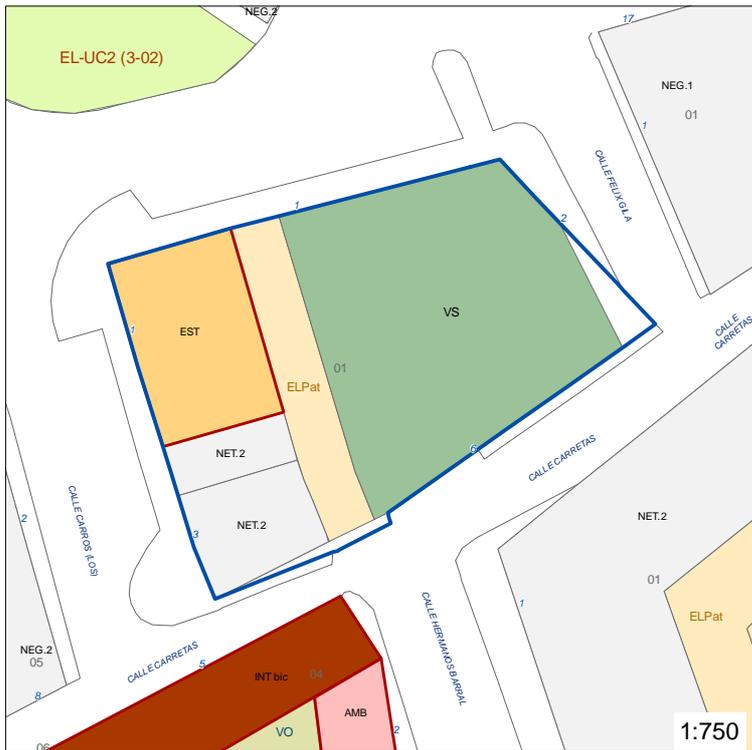
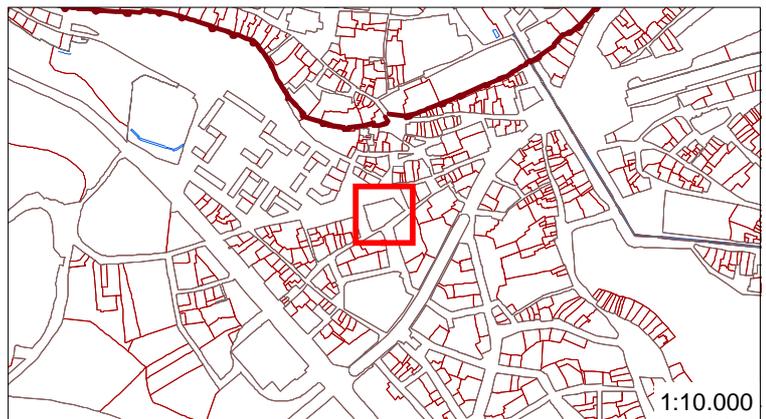
Fachada	Pésima conservación
Cubierta	Malas condiciones
Interiores	Deshabitado y abandonado

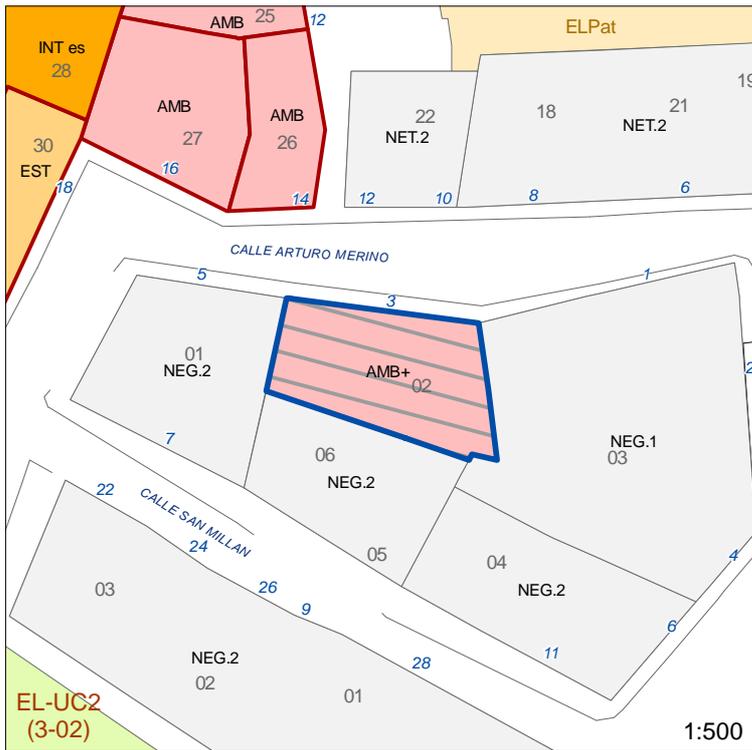
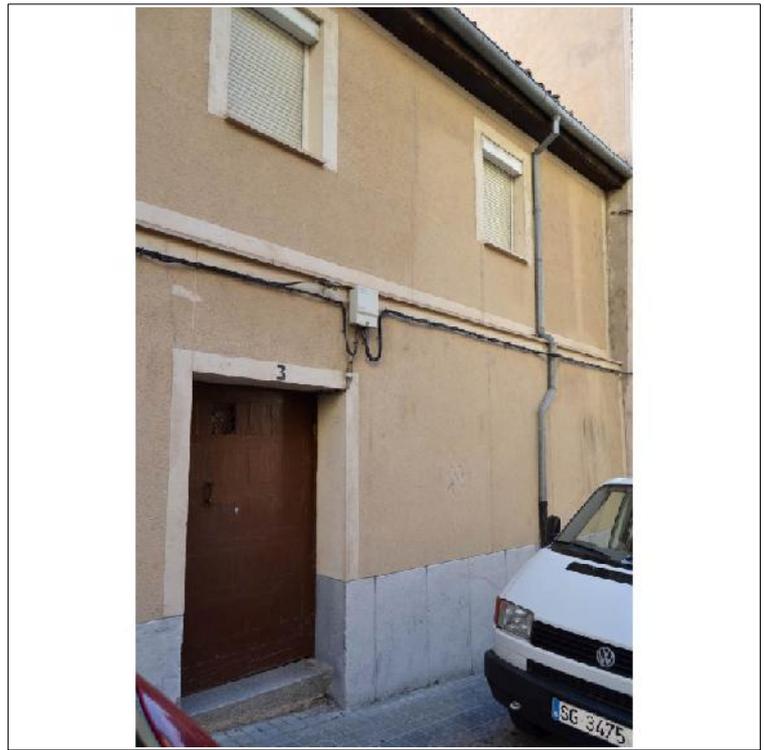
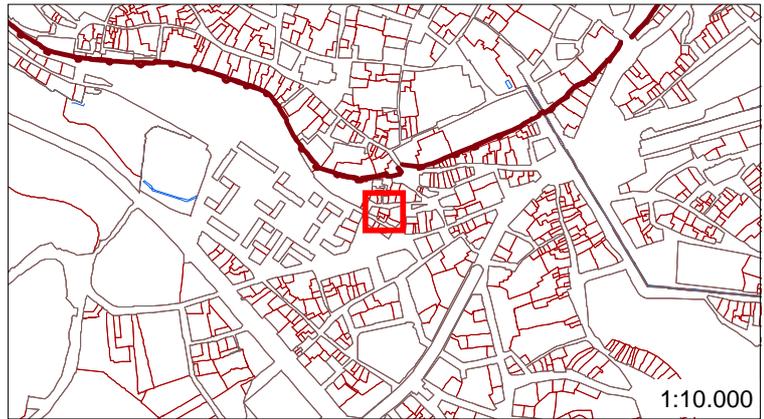
**Manzana / Parcela** 58378 - 02  
**Ubicación** CALLE ARTURO MERINO, 3

Fachada	Deteriorada
Cubierta	Indeterminado
Interiores	Indefinido

Edificio de nueva construcción en manzana irregular sin elementos de interés a destacar. Arquitectura doméstica popular.

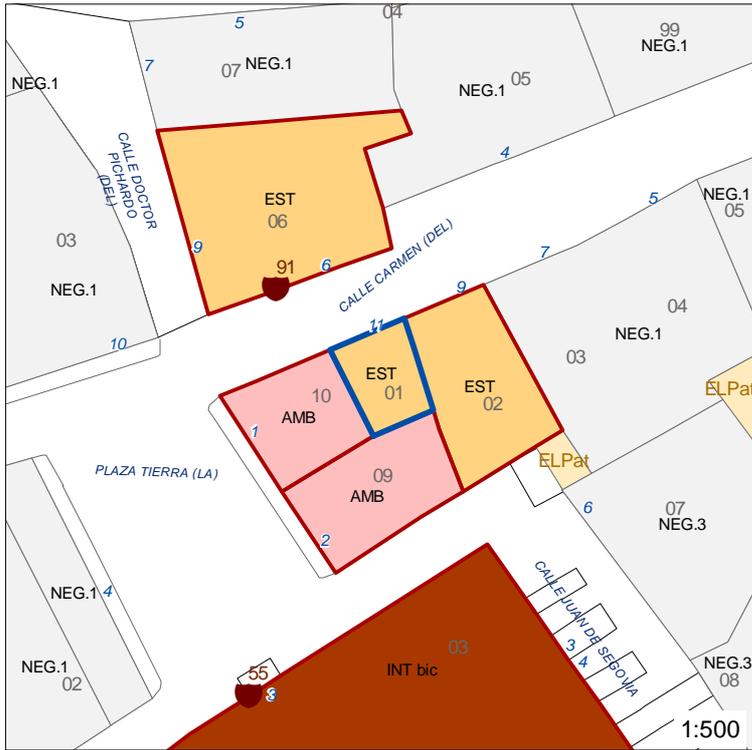
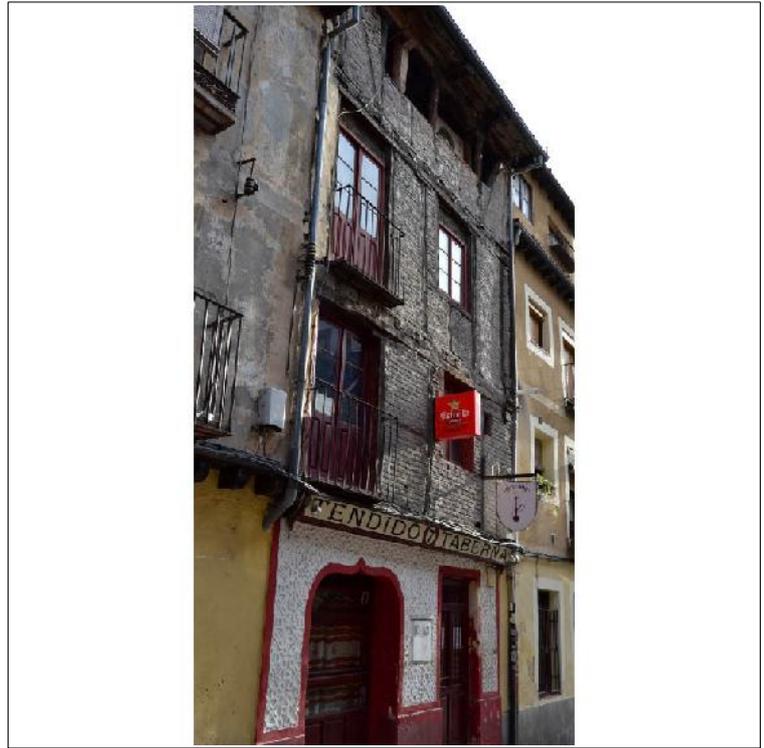
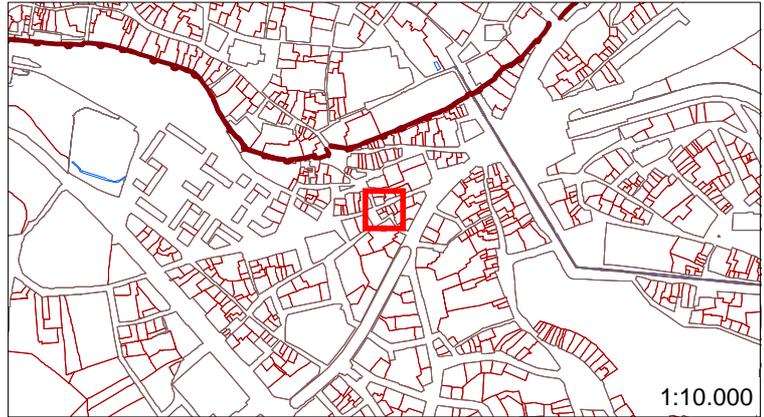
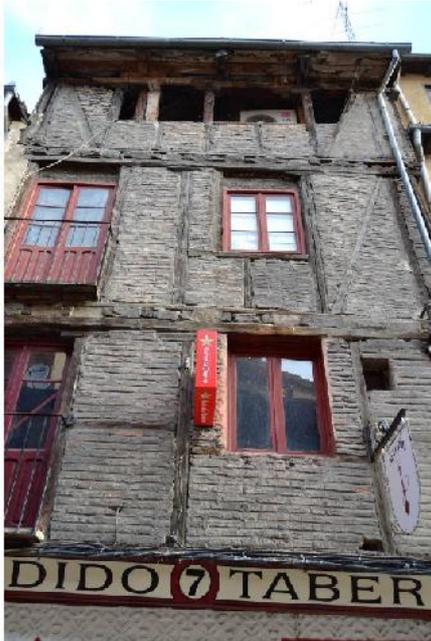
**Manzana / Parcela** 59370 - 01  
**Ubicación** CALLE CARMEN (DEL), 11

Fachada	Deteriorada
Cubierta	Malas condiciones
Interiores	Deshabitado y abandonado

Edificio entre medianeras de tres alturas en planta de pequeñas dimensiones. Arquitectura doméstica popular. Transformaciones interiores pero conservando al exterior la fachada de entramado de madera y ladrillo visto con solana o tirador en el cuerpo superior siguiendo las características de la arquitectura popular antigua segoviana. Huecos de reformas posteriores.

Adecuar la imagen del local de planta baja, recuperando los huecos originales y ejecutando un nuevo revestimiento.

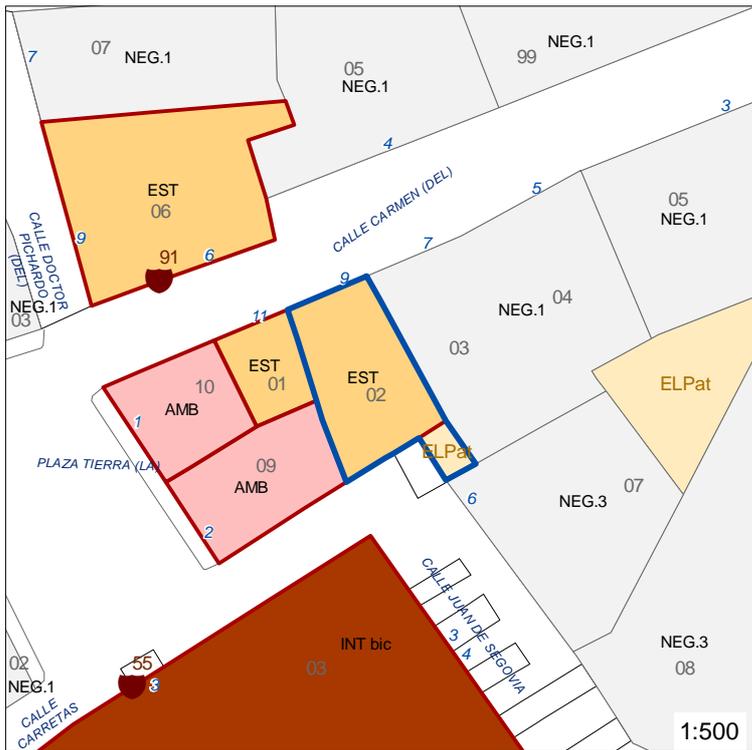
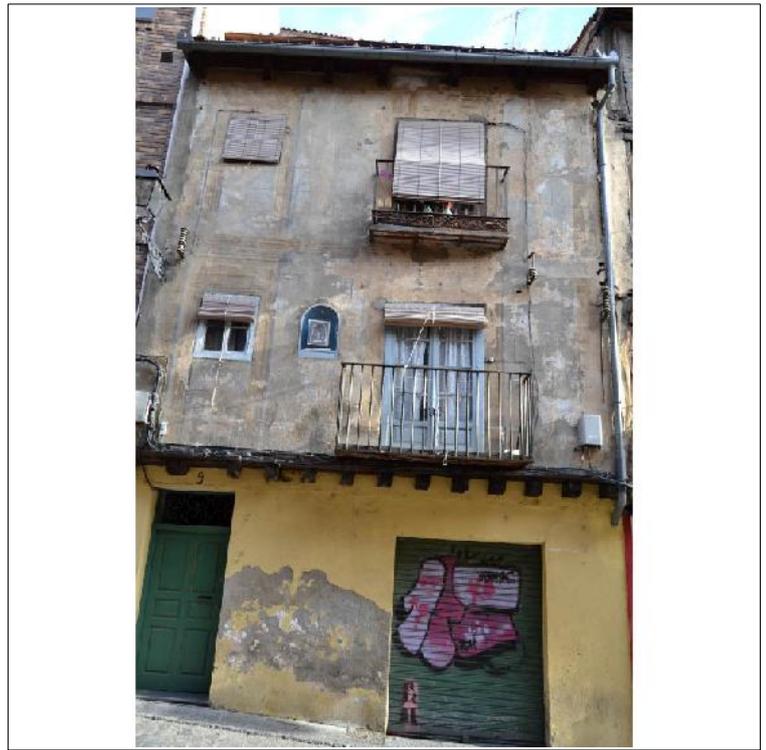
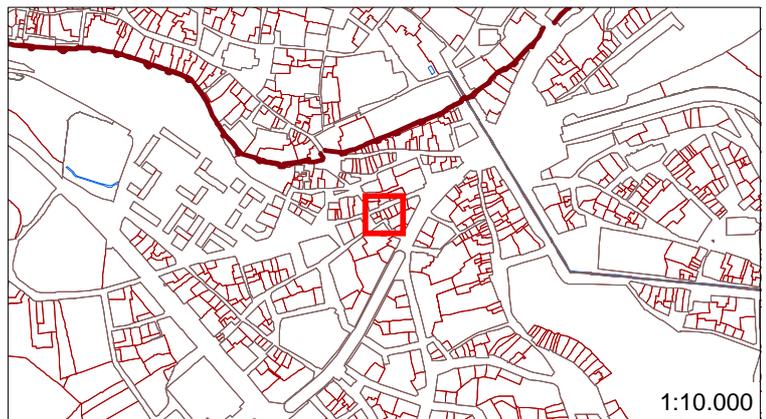
**Manzana / Parcela** 59370 - 02  
**Ubicación** CALLE CARMEN (DEL), 9

Fachada	Abandono
Cubierta	Malas condiciones
Interiores	Deshabitado

Edificio entre medianeras notablemente transformado pero evidenciando estructuras precedentes según modelo de arquitectura popular segoviana. Recovo liso y recercado de huecos e imposta con arquitecturas pintadas de interés, que evidencia además la modificación de huecos durante los siglos XIX y XX sobre los originales. Las pinturas dibujan pilastras y entablamentos rematados por guardapolvos, con minuciosas molduraciones acordes con los cánones clasicistas. Conserva dos balcones con voladizo al modo tradicional, con tablero de piezas cerámicas sobre bastidor de hierro. En el superior, cerrajería convencional del siglo XIX, con balaustres verticales sencillos y cenefa de pletina curvada. El balcón inferior, de procedencia más antigua, con vuelo más pronunciado y balaustre en forja sin decoración. Alero de canecillos de madera de correcta factura.

Rehabilitación del edificio.

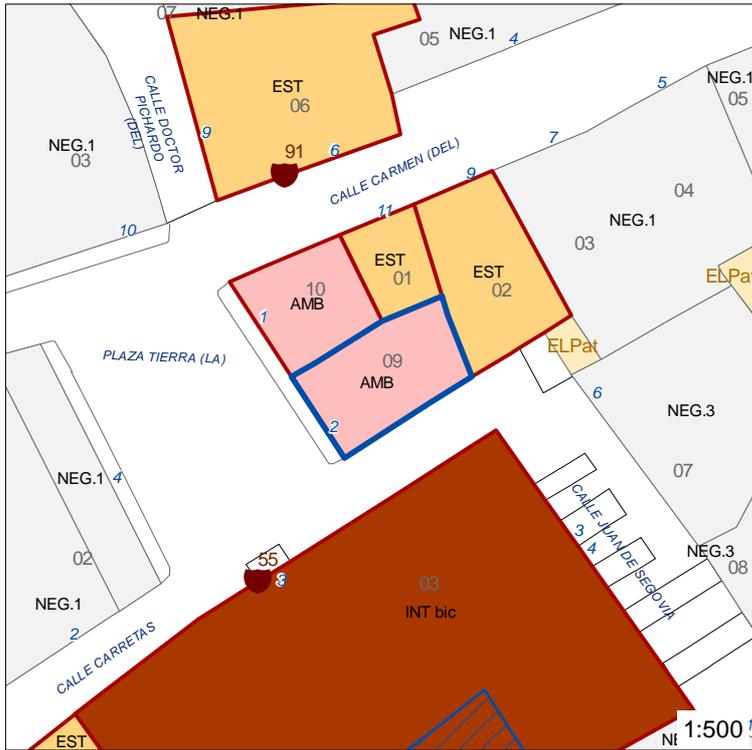
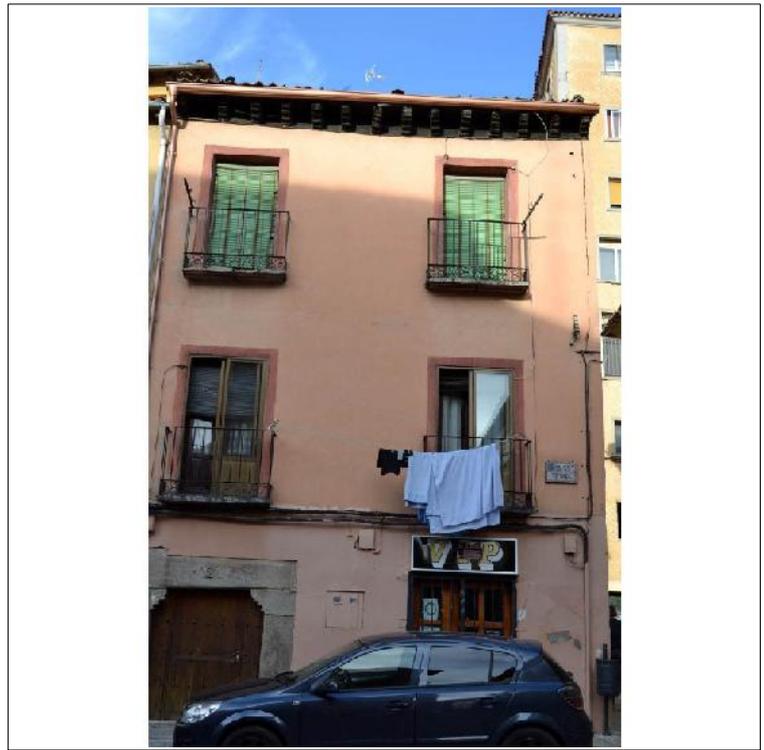
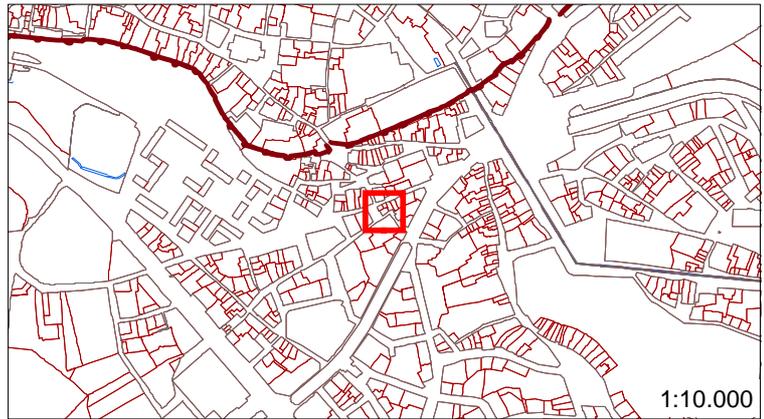
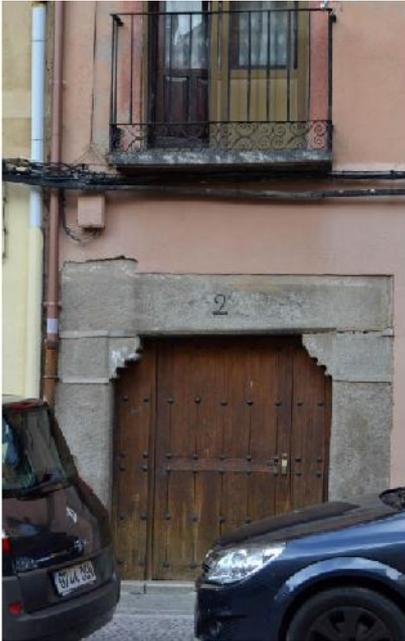
**Manzana / Parcela** 59370 - 09  
**Ubicación** PLAZA TIERRA (LA), 2

Fachada	Deteriorada
Cubierta	Indeterminado
Interiores	Indefinido

En origen el edificio podría corresponder a casa familiar del siglo XV-XVI, con sucesivas transformaciones en interiores y fachada, reformas en el siglo XIX y XX. Esquemática composición exterior con dos ejes de balcones verticales con voladizo al modo tradicional con tablero de piezas cerámicas sobre bastidor de hierro y cerrajería convencional del siglo XIX con balaustres verticales sencillos y cenafa inferior de pletina curvada. Conserva portada de jambas y dintel de granito con ménsulas de molduración ondulada.

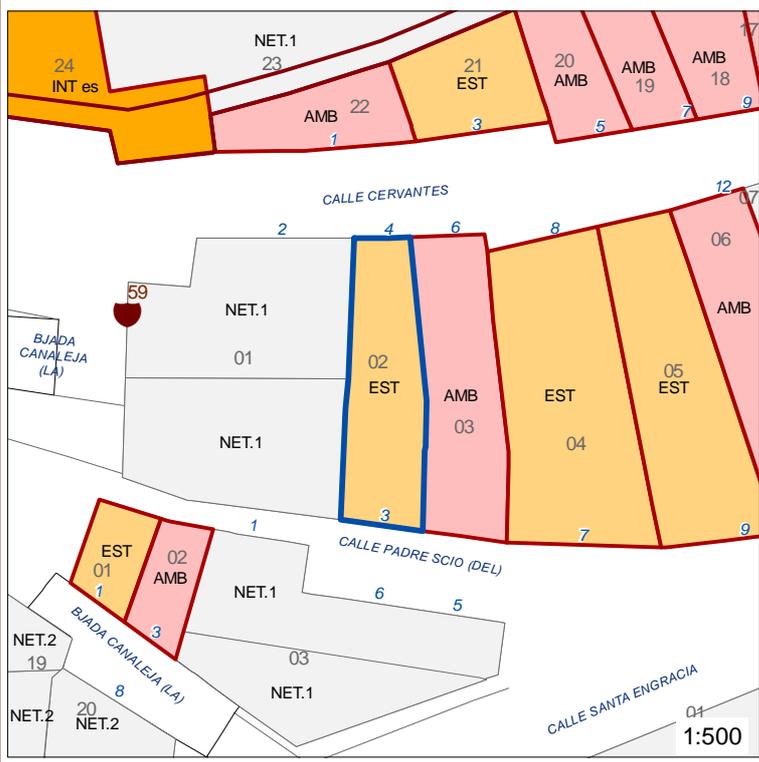
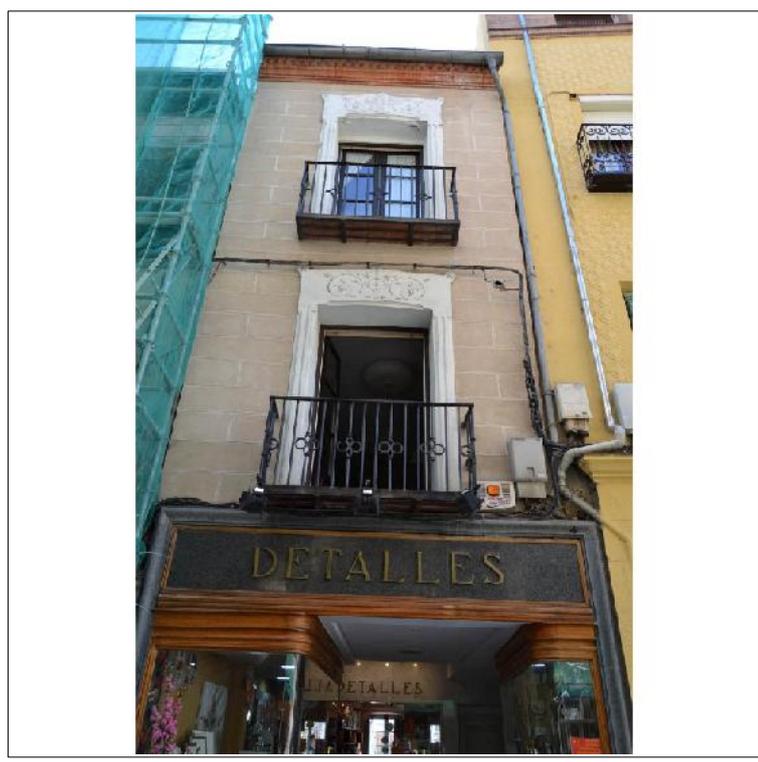
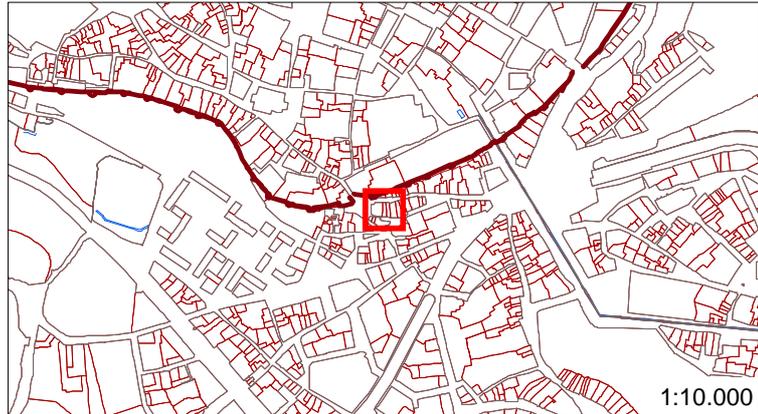
**Manzana / Parcela** 59386 - 02  
**Ubicación** CALLE CERVANTES, 4

Fachada	Buenas condiciones
Cubierta	Buen estado
Interiores	Rehabilitado

Pequeño edificio entre medianeras, con fachada principal de tres plantas a calle Cervantes y trasera de cinco plantas a Padre Scio. Alero de ladrillo apantillado. En la composición ordenada de huecos, característica de finales del XIX y primeros años del XX, destacan los recercados con molduras y motivos decorativos en el guardapolvos.

Deberán mantenerse la composición actual de huecos y los escaparates de planta baja en la fachada a la calle Cervantes.

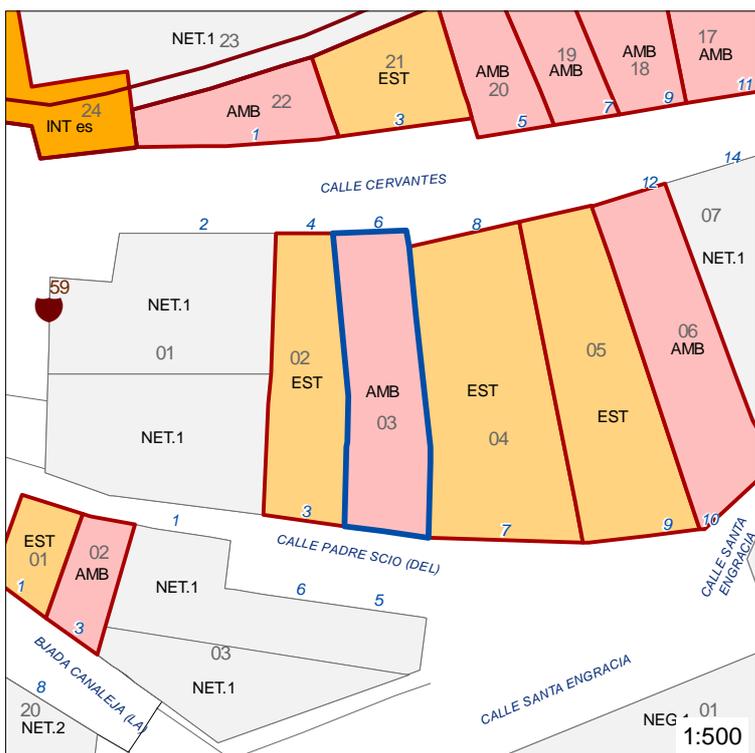
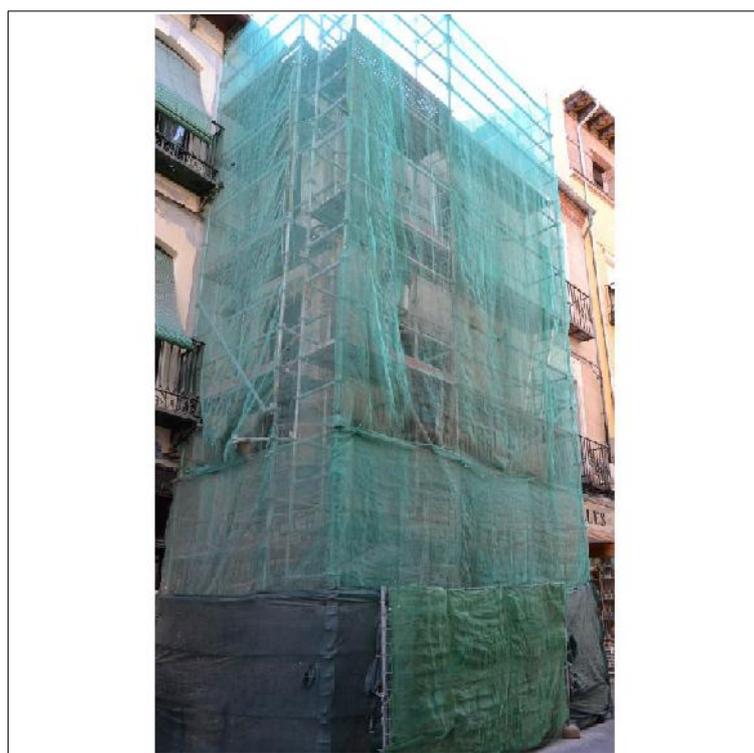
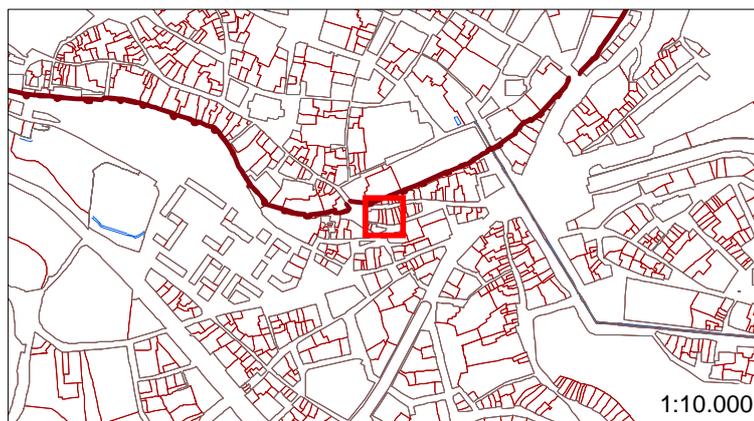
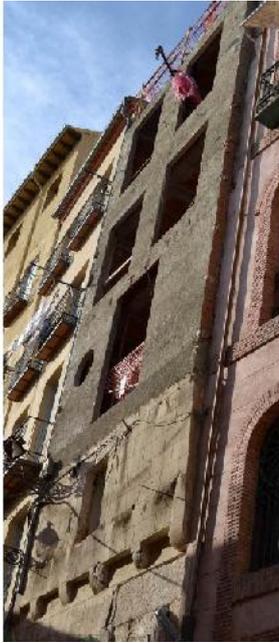
**Manzana / Parcela** 59386 - 03  
**Ubicación** CALLE CERVANTES, 6

Fachada	En obras
Cubierta	En obras
Interiores	En obras

Edificio entre medianeras, en parcela estrecha con fachada principal a calle Cervantes y trasera a Padre Scio. Revoco liso y tratamiento ordenado en eje de simetría de huecos de balcones. Edificio en proceso de rehabilitación integral.

Edificio actualmente en obras de rehabilitación integral. Fachada posterior a calle Padre Scio. 5

Deberán mantenerse la composición actual de huecos y los escaparates de planta baja.

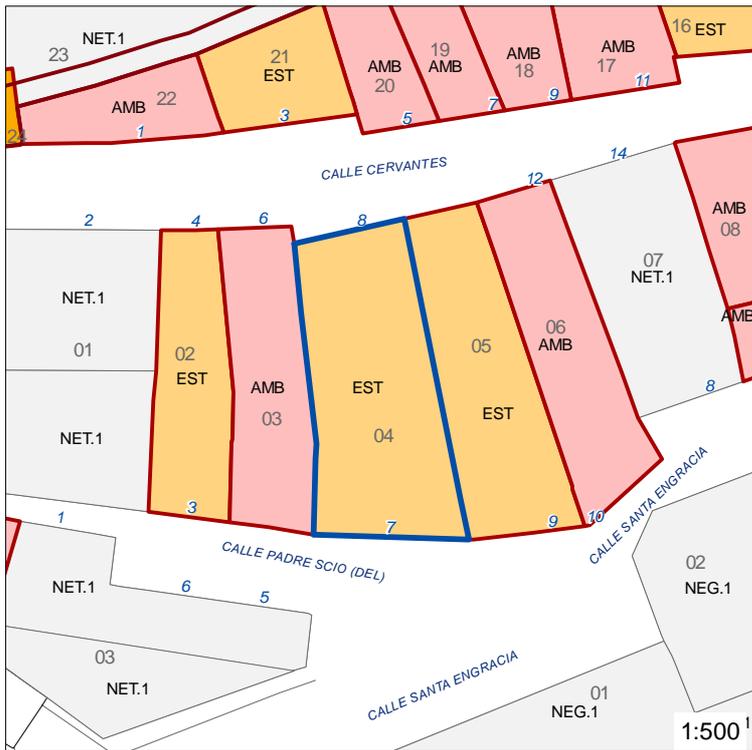
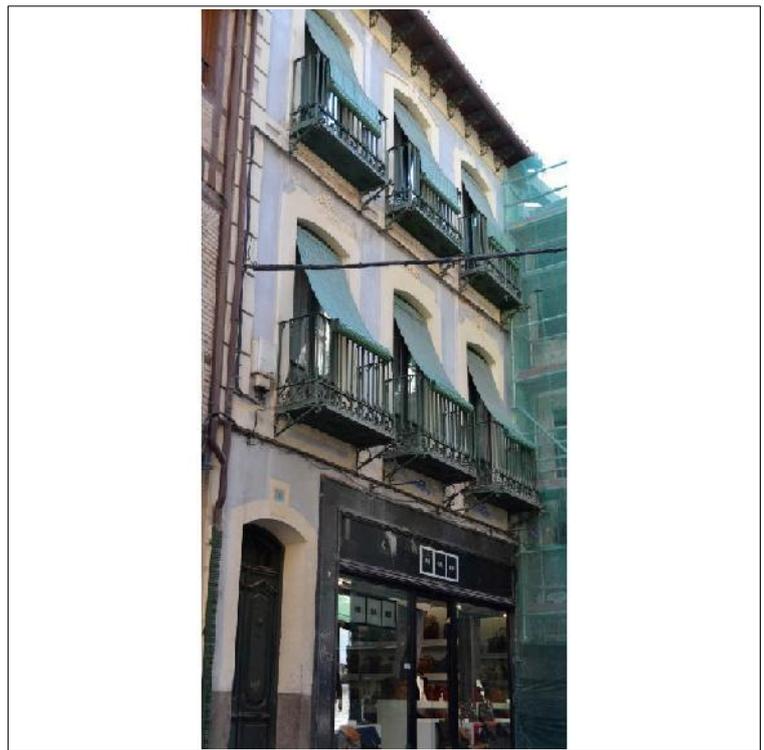
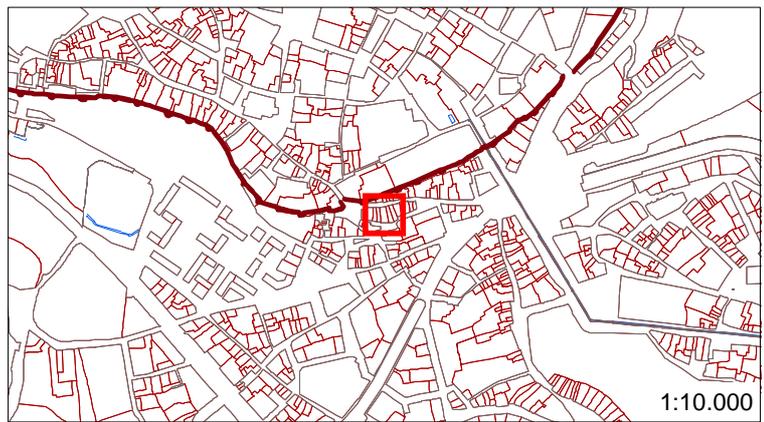
**Manzana / Parcela** 59386 - 04  
**Ubicación** CALLE PADRE SCIO (DEL), 7

Fachada	Deteriorada
Cubierta	Indeterminado
Interiores	Indefinido

Edificio entre medianeras con fachada principal a calle Cervantes, con ordenación de huecos característica de finales del siglo XIX o principios del XX, mediante ejes verticales de balcones con voladizo ejecutado según diseño tradicional. Recercados, cadenas de esquina e impostas en morteros con motivos ornamentales sobre dinteles. Peculiar alero apoyado en palomillas de forja similares a las de los balcones. En la fachada posterior, a Padre Scio, se adopta un esquema similar de ejes verticales de huecos pero en este caso con recercados de ladrillo y rematados en arco de medio punto en las dos primeras plantas y arco rebajado en las dos últimas.

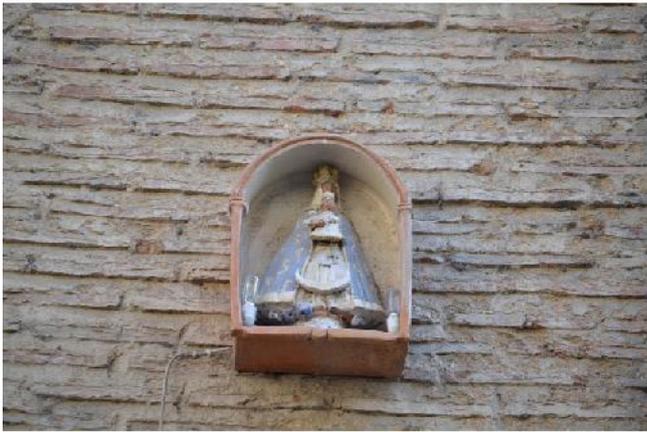
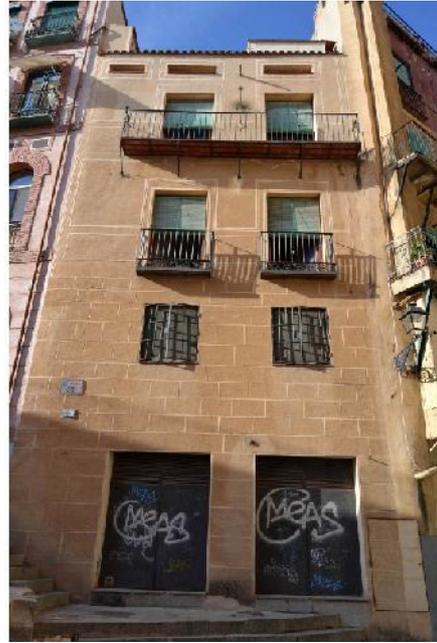
Fachada posterior a calle Padre Scio, 9; sin ningún valor destacado.

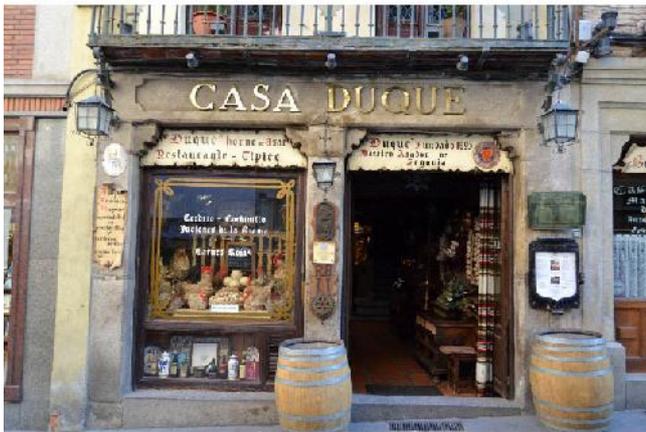
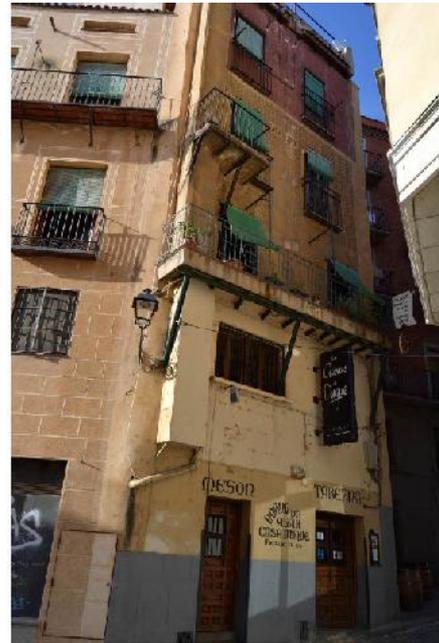
Fachada posterior a calle Santa engracia, 10, con un revoco muy deteriorado.

Restauración de fachada posterior

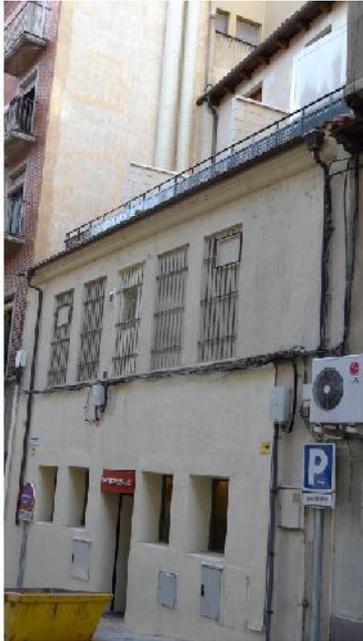
Fachada posterior a calle Santa Engracia, 6.

Remodelar la fachada posterior para presentar una imagen mucho más digna que la actual. Deberán mantenerse la composición actual de huecos y los escaparates de planta baja en la fachada a la calle Cervantes.

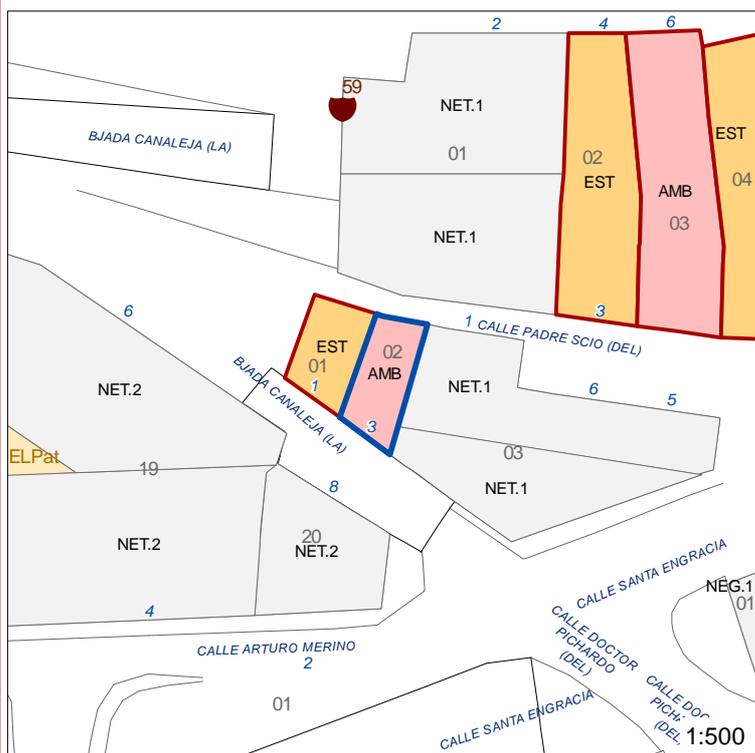
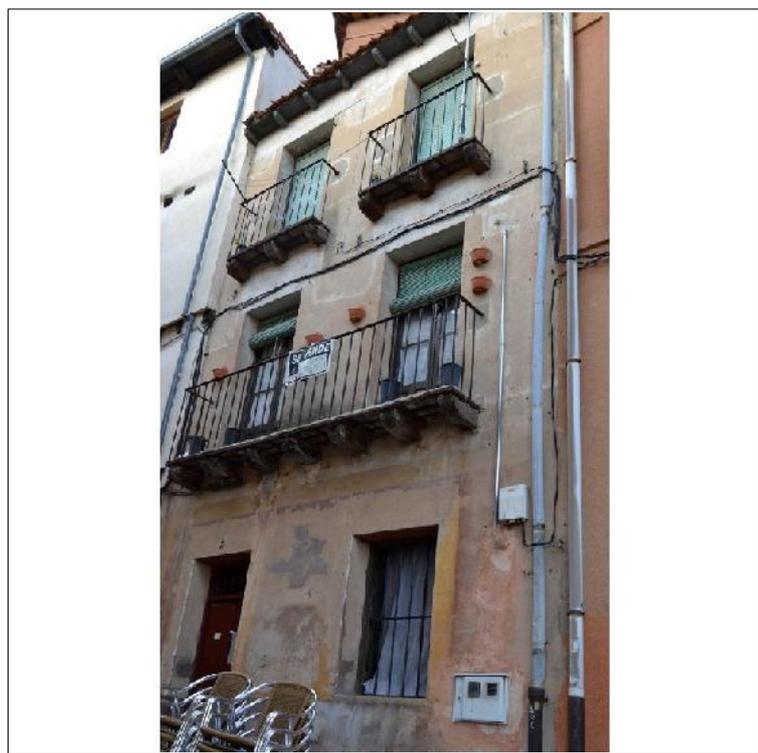
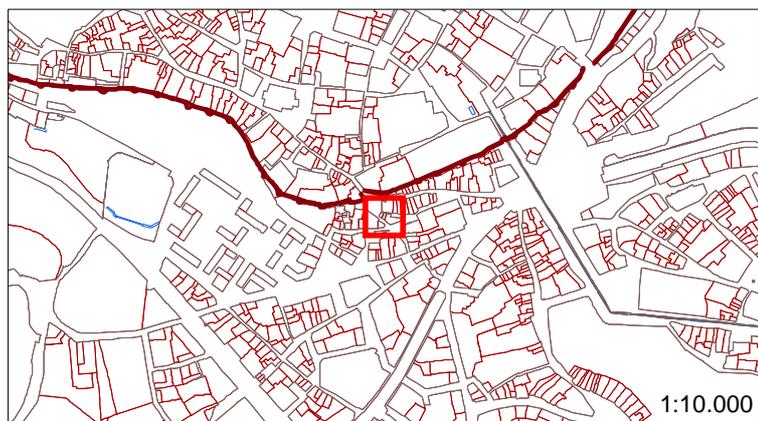
Fachada	Pésima conservación
Cubierta	Malas condiciones
Interiores	Deshabitado y abandonado

Rehabilitación del edificio

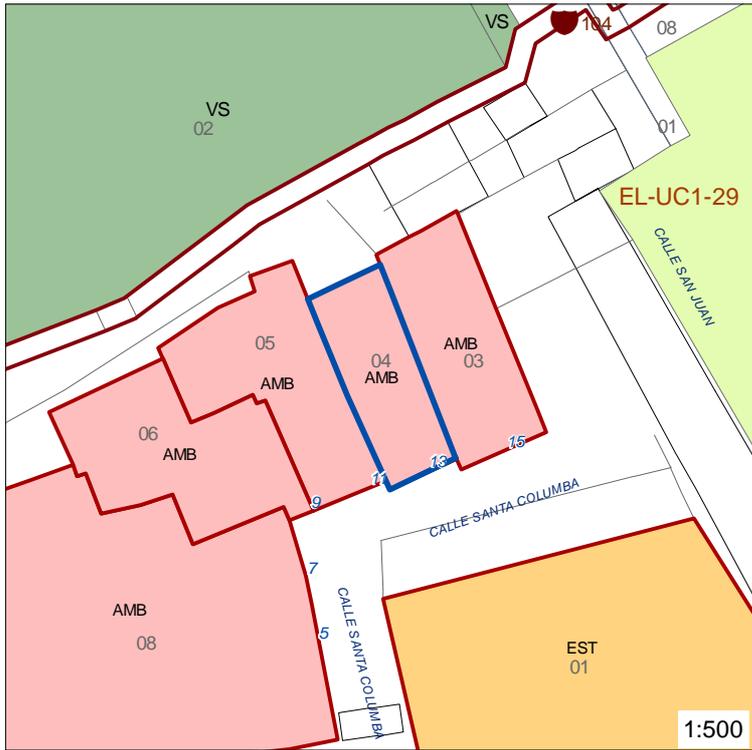
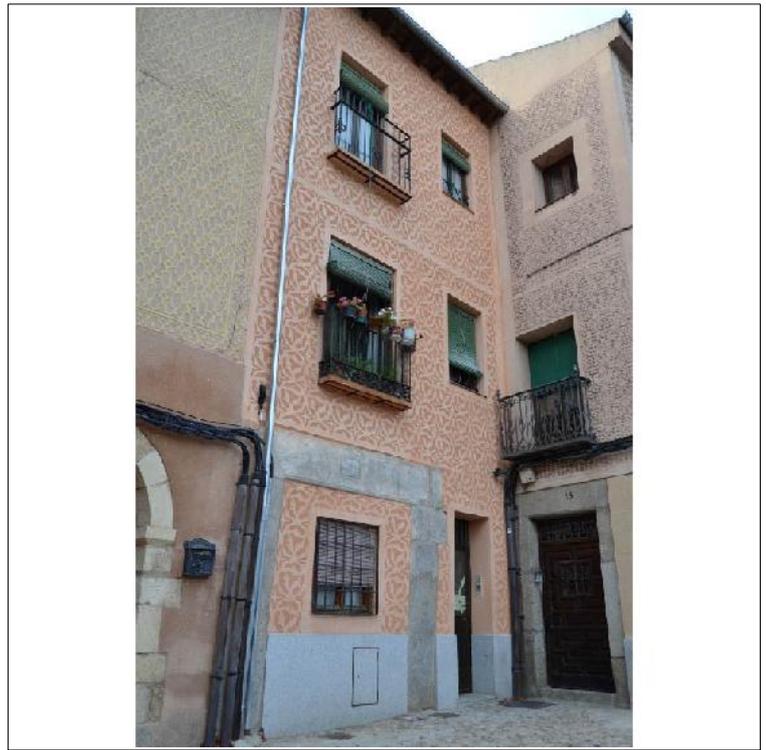
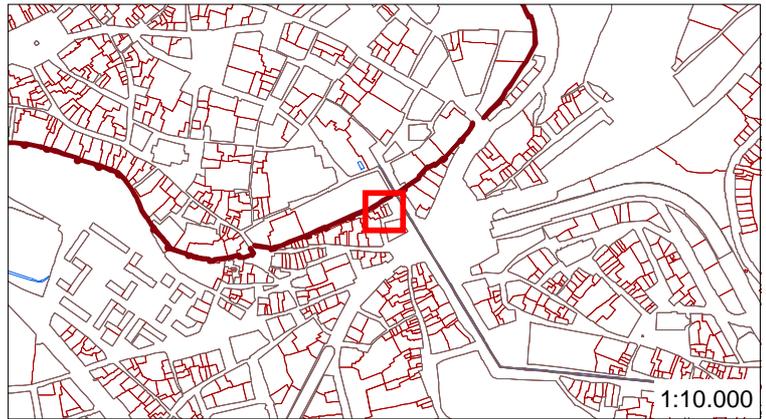
Edificio de viviendas con pequeño patio trasero adosado a la muralla, en parcela rectangular. Rehabilitado recientemente, conserva la portada original, actualmente cegada y en cuyo muro se abre una ventana, de amplias dimensiones con jambas y dintel de granito sencillo, sin decoración alguna.

Recuperar la portada de granito, eliminando la ventana, el esgrafiado y el zócalo actualmente existentes en la misma.
