**Manzana / Parcela** 58358 - 01  
**Ubicación** AVDA ACUEDUCTO, 26  
**Iglesia de San Millán**

**San Millán**  
 Catalogado en DALS **SI**

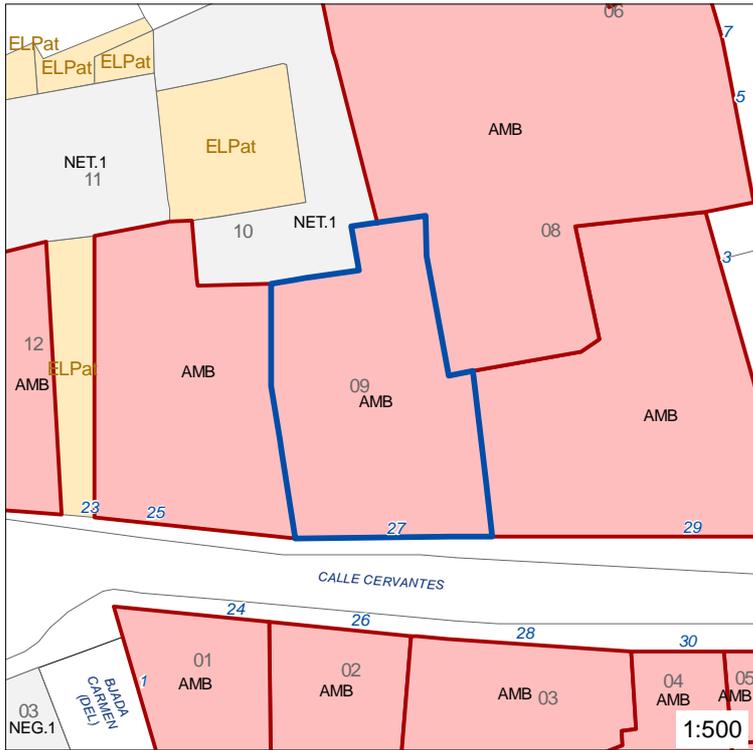
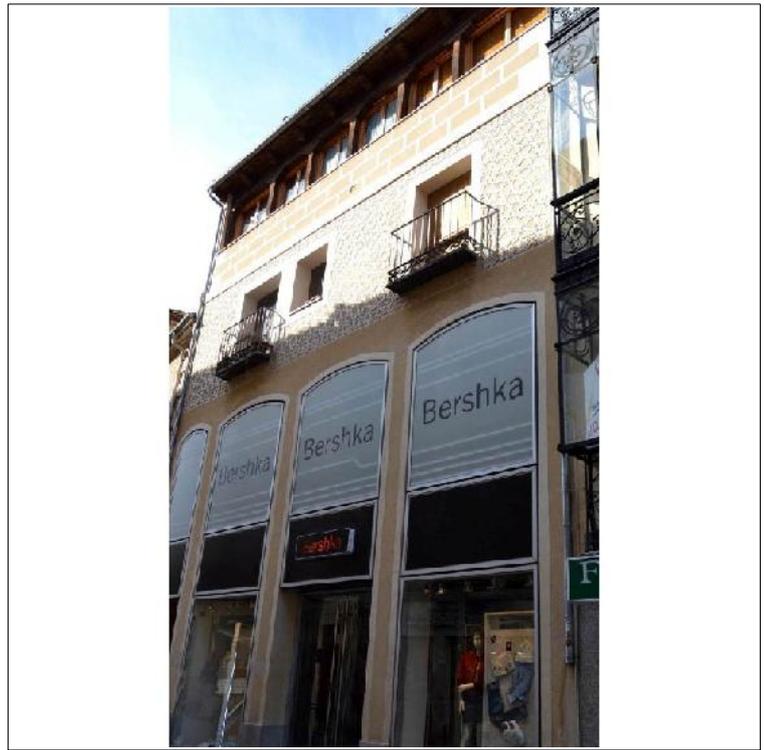
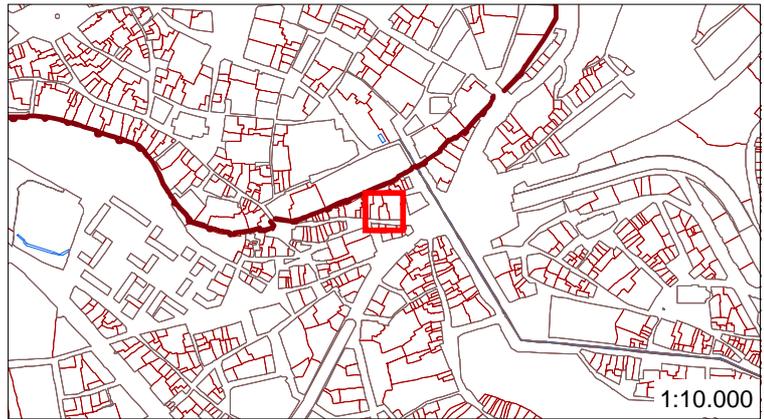
**Manzana / Parcela** 59396 - 09  
**Ubicación** CALLE CERVANTES, 27

Fachada	Buenas condiciones
Cubierta	Buen estado
Interiores	Rehabilitado

Recuperación y puesta en valor de los huecos de planta primera utilizados por el local comercial y adecuación de la fachada a la conservación del edificio.

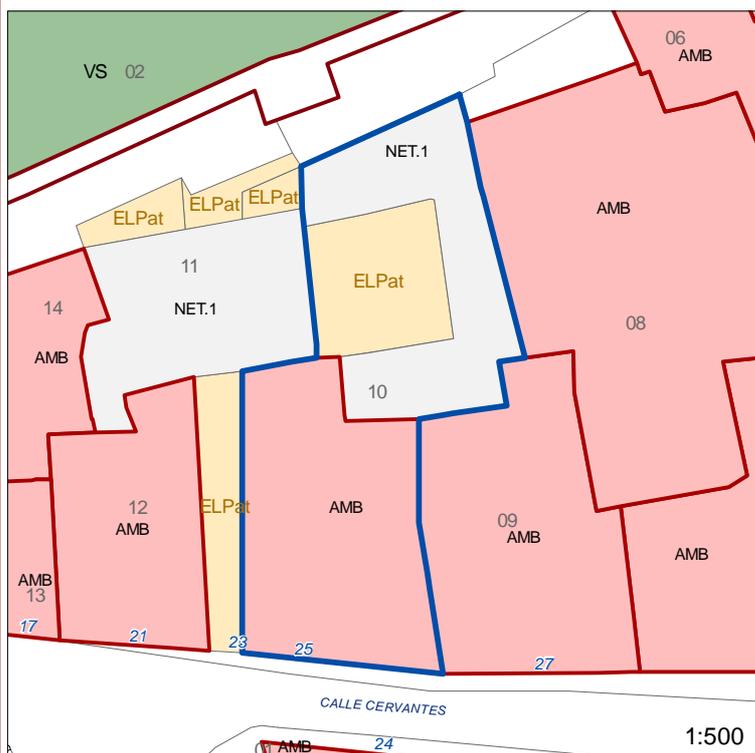
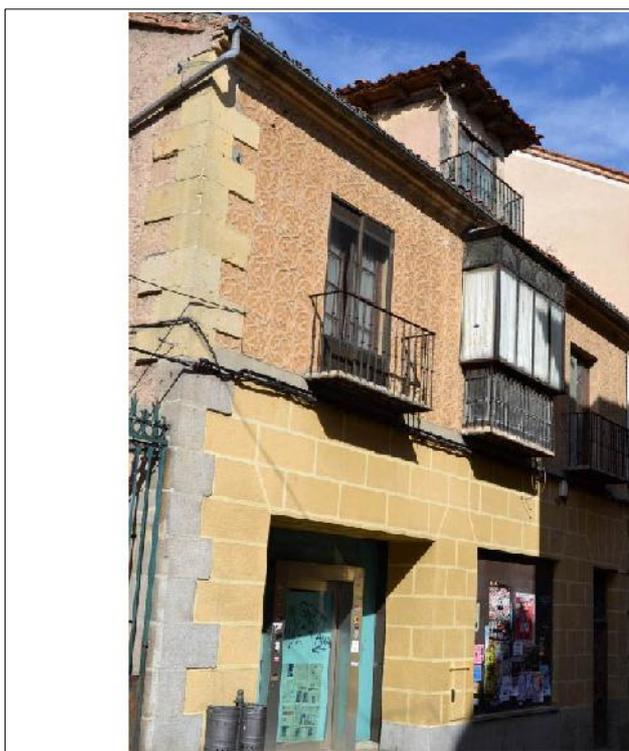
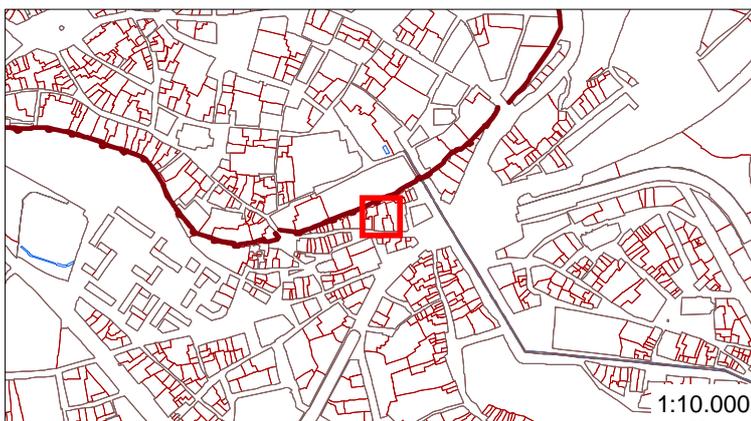
**Manzana / Parcela** 59396 - 10  
**Ubicación** CALLE CERVANTES, 25

Fachada	Deteriorada
Cubierta	Indeterminado
Interiores	Indefinido

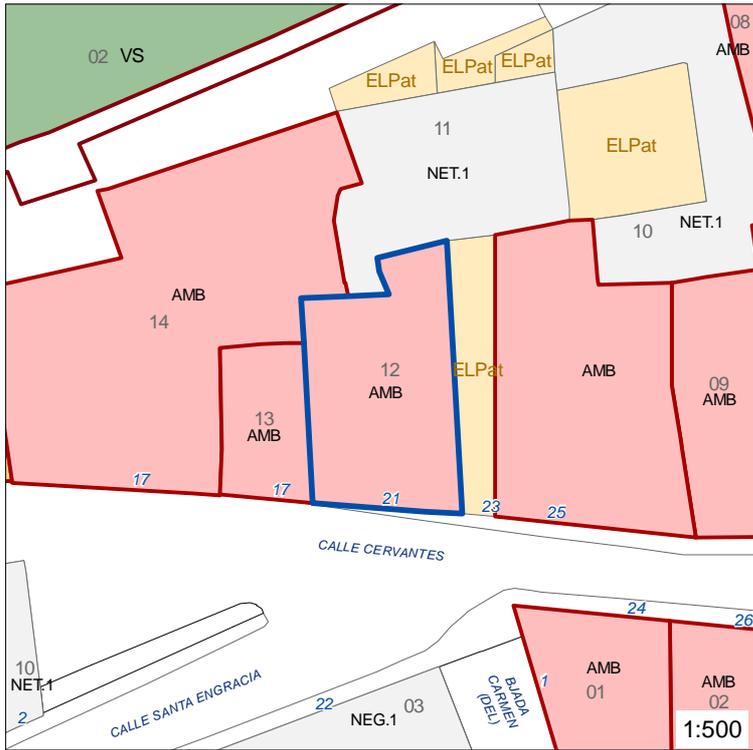
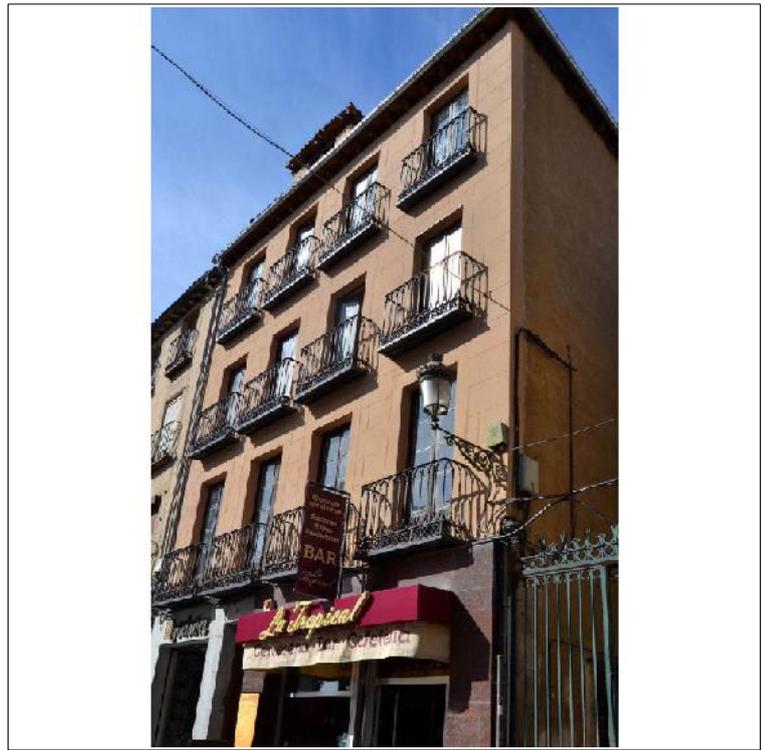
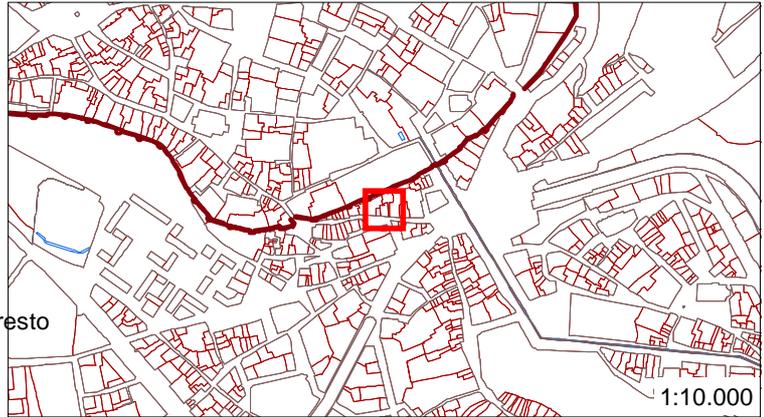
**Manzana / Parcela** 59396 - 12  
**Ubicación** CALLE CERVANTES, 21

Fachada	Buenas condiciones en calle Cervantes, regular en el resto
Cubierta	Indeterminado
Interiores	Indefinido

Edificio con su fachada a la calle Cervantes rehabilitada recientemente con un inadecuado mortero monocapa, incluidas aristas en pvc.

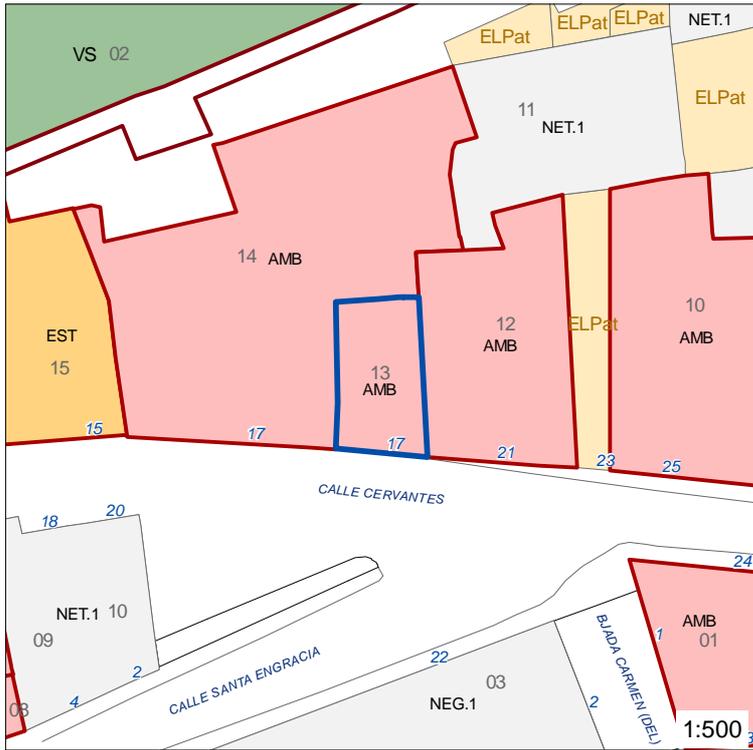
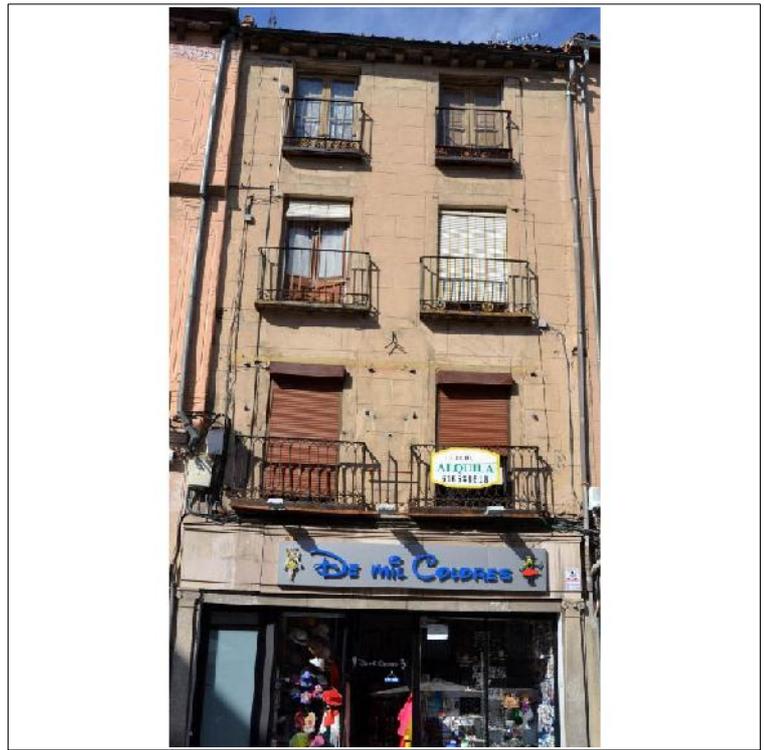
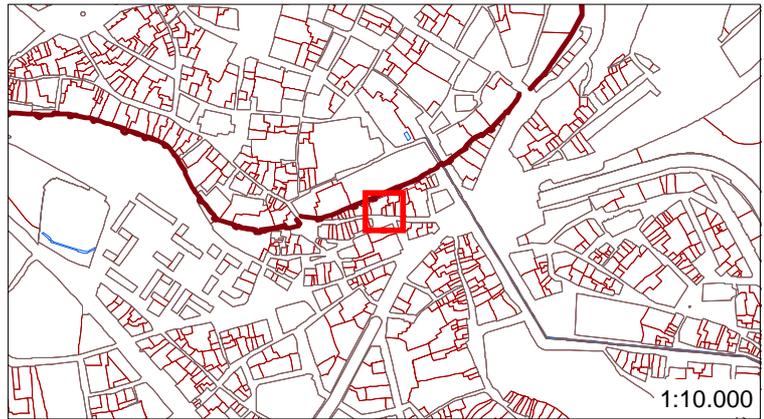
**Manzana / Parcela** 59396 - 13  
**Ubicación** CALLE CERVANTES, 19

Fachada	Pésima conservación
Cubierta	Deteriorada
Interiores	Deshabitado y abandonado, salvo local comercial

Deberá mantenerse la composición actual de huecos de planta baja.

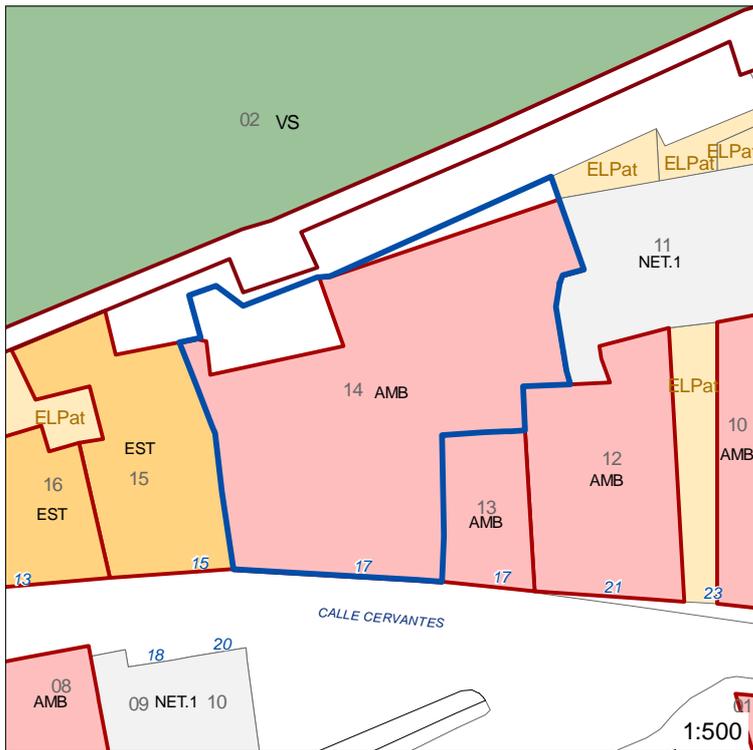
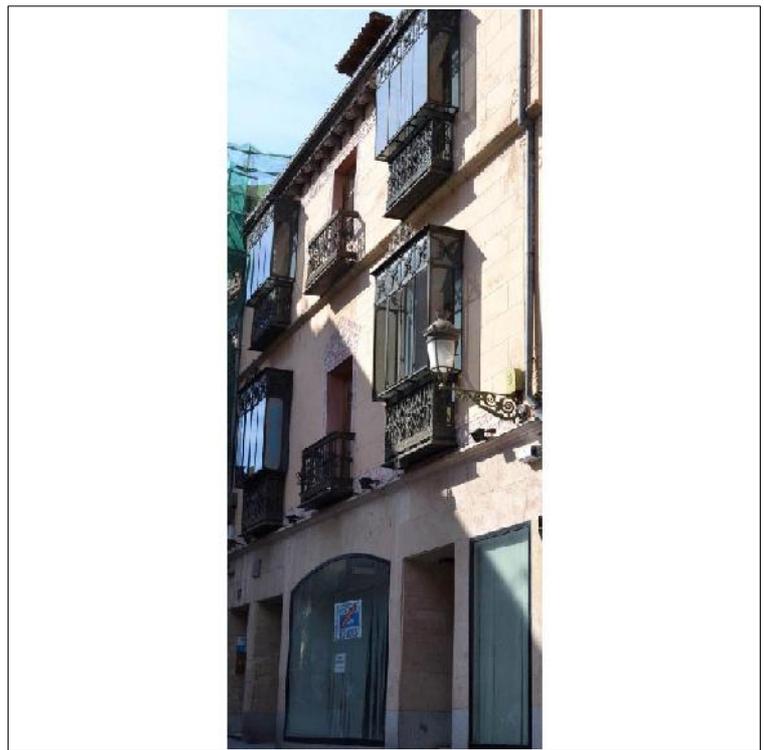
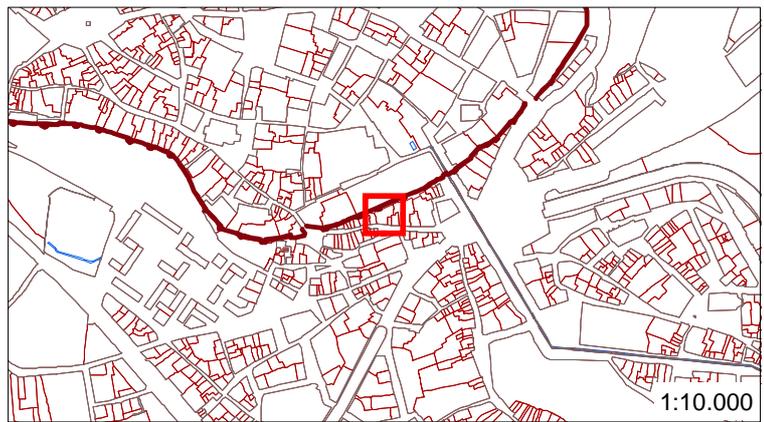
**Manzana / Parcela** 59396 - 14  
**Ubicación** CALLE CERVANTES, 17

Fachada	Buenas condiciones
Cubierta	Buen estado
Interiores	Rehabilitado

Rehabilitada su fachada no hace mucho tiempo con muy escasa fortuna

Recuperar la geometría de los huecos de planta baja y eliminar el aplacado de piedra.

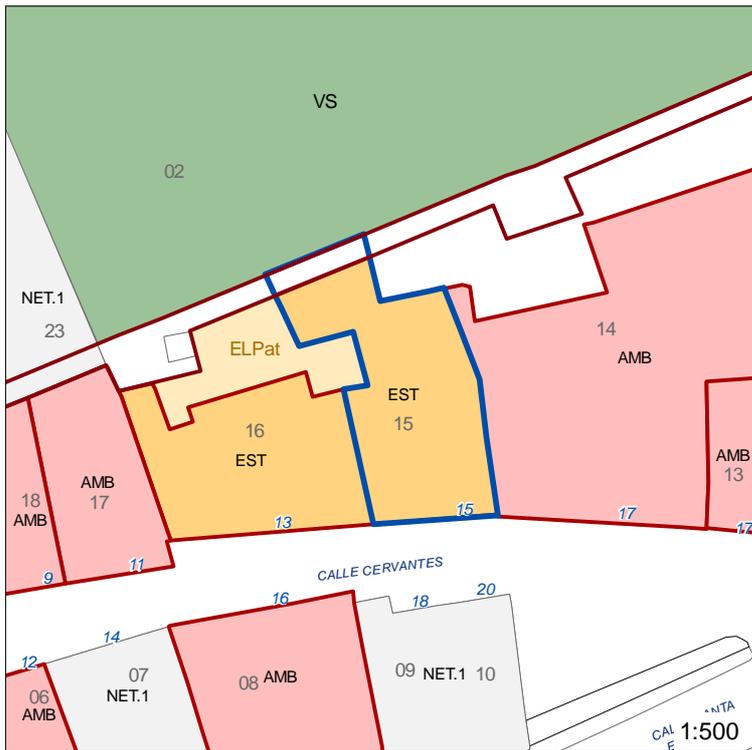
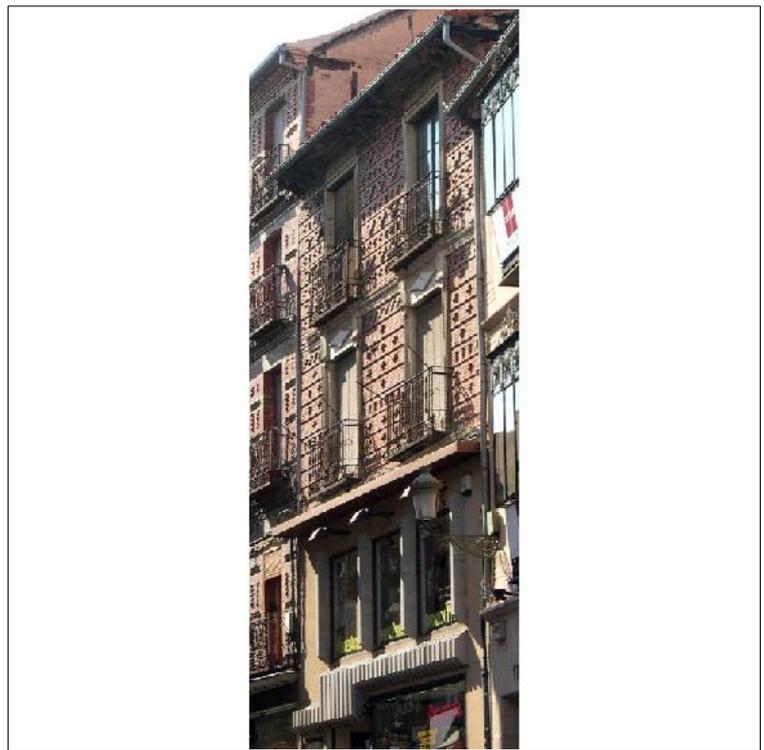
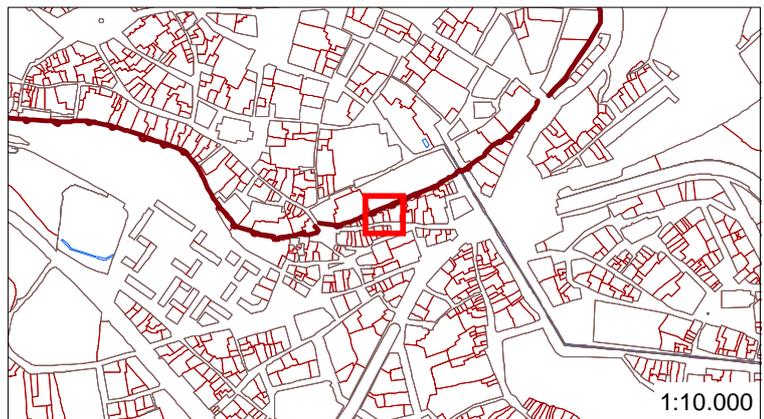
**Manzana / Parcela** 59396 - 15  
**Ubicación** CALLE CERVANTES, 15

Fachada	En obras
Cubierta	En obras
Interiores	En obras

Recuperación de los huecos de planta baja y primera. Eliminación de cartelería de planta baja.

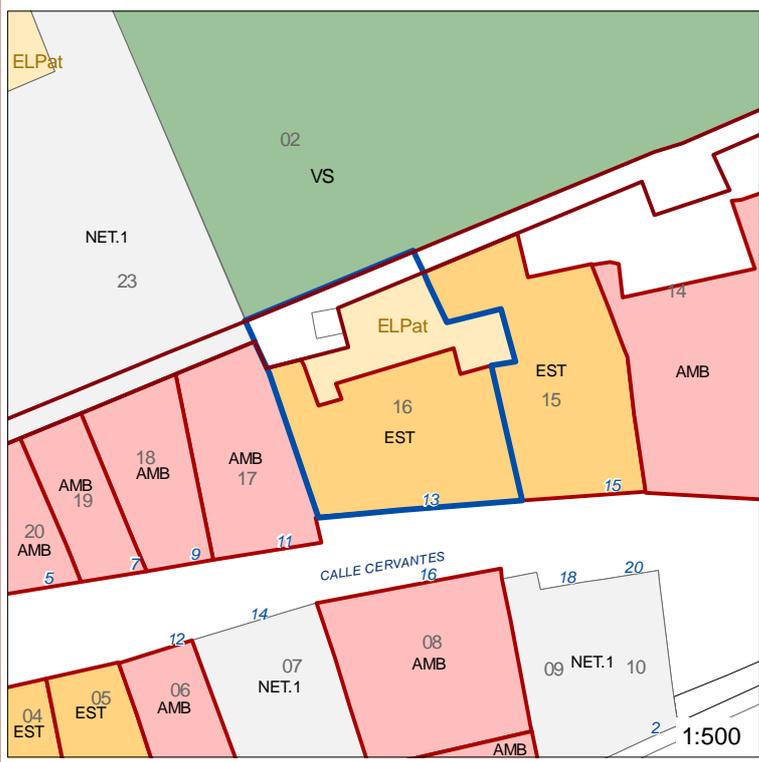
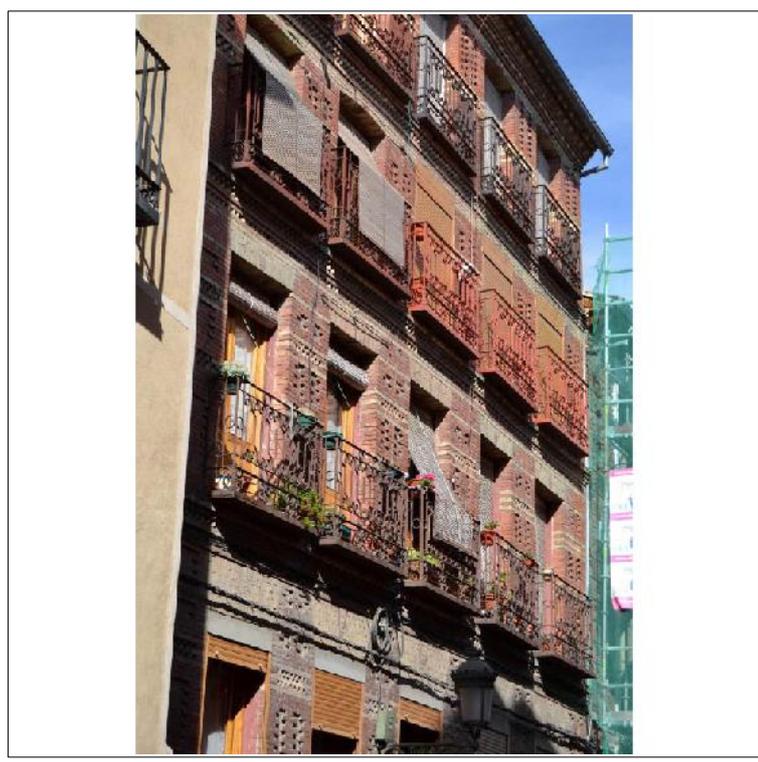
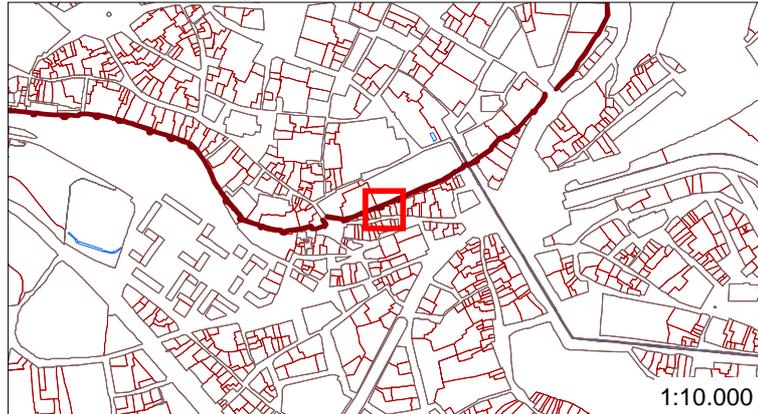
**Manzana / Parcela** 59396 - 16  
**Ubicación** CALLE CERVANTES, 13

Fachada	Deteriorada
Cubierta	Indeterminado
Interiores	Indefinido

Recuperar la configuración de la fachada en su planta baja.

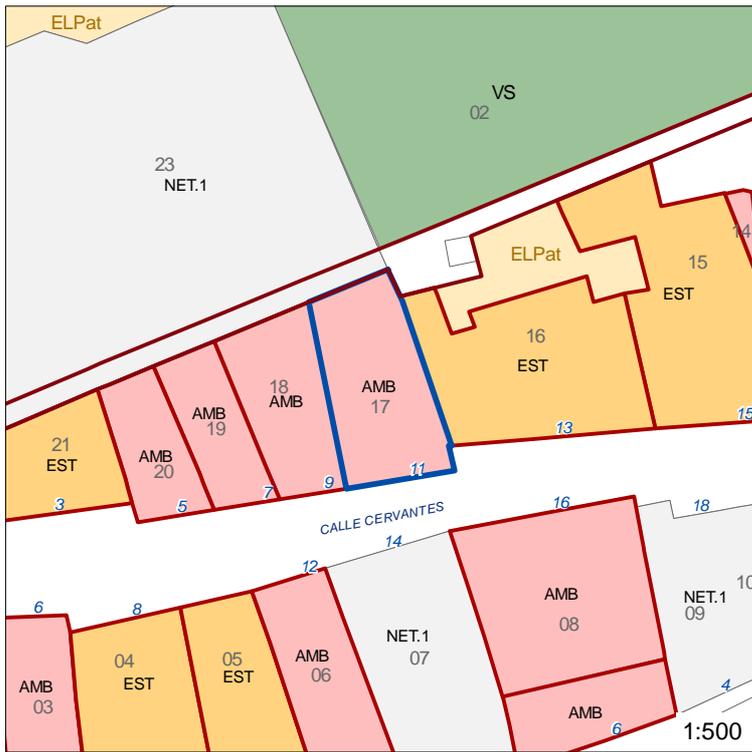
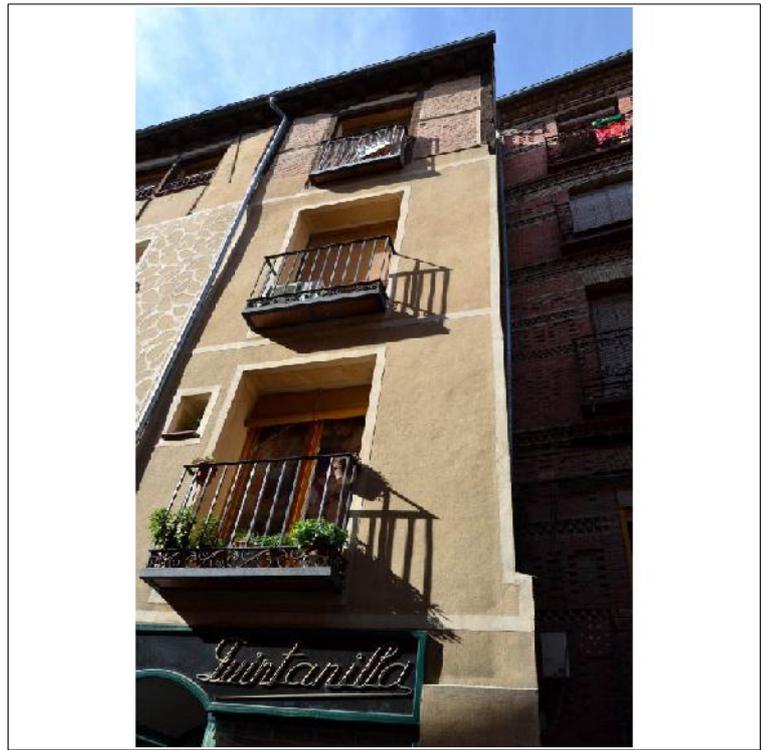
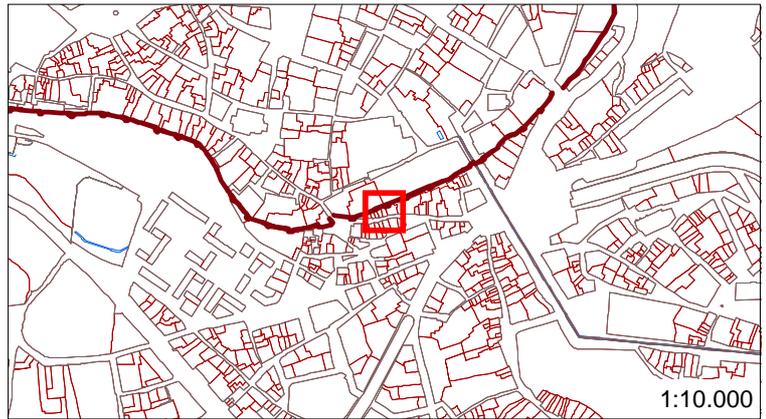
**Manzana / Parcela** 59396 - 17  
**Ubicación** CALLE CERVANTES, 11

Fachada	Buenas condiciones
Cubierta	Buen estado
Interiores	Rehabilitado

Modificar y adecuar cartelería de locales comerciales

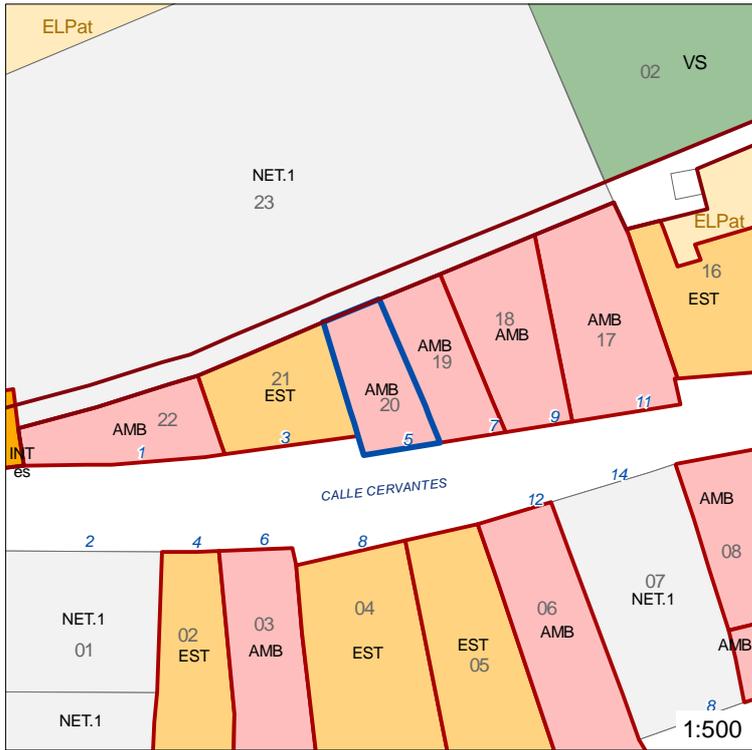
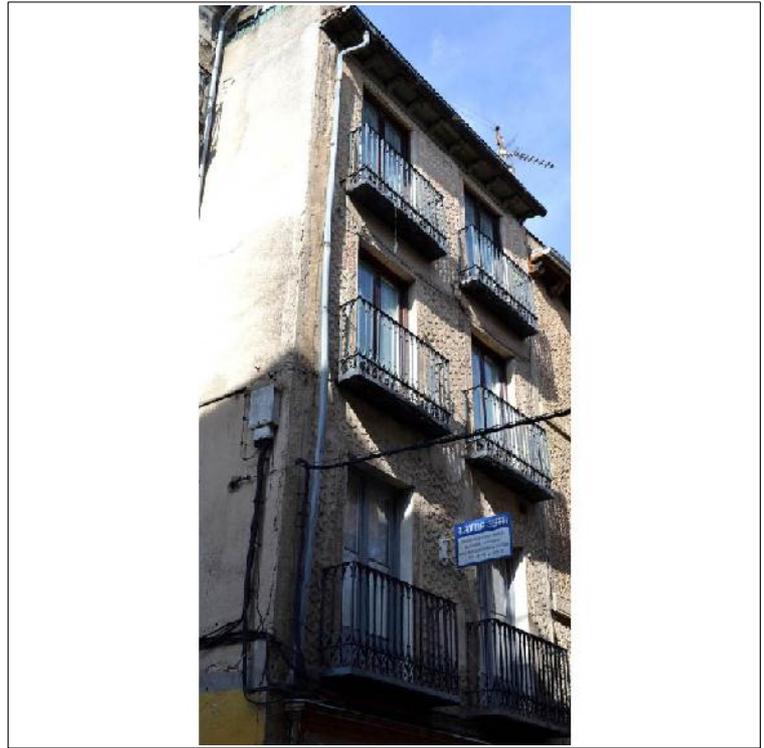
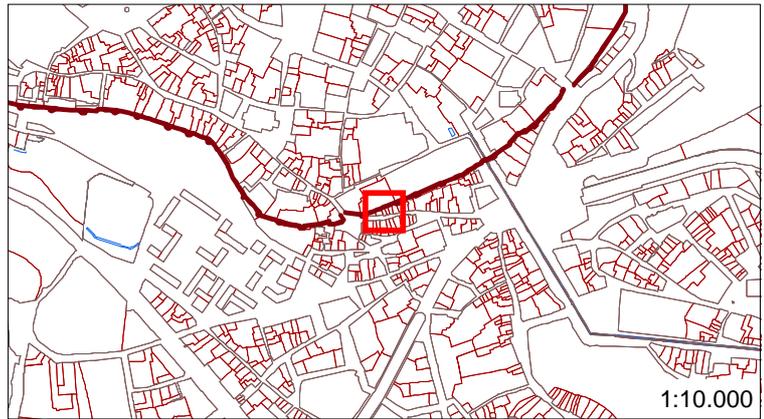
**Manzana / Parcela** 59396 - 20  
**Ubicación** CALLE CERVANTES, 5

Fachada	Deteriorada
Cubierta	Indeterminado
Interiores	Indefinido

Restauración de la fachada, conservando su actual revoco esgrafiado

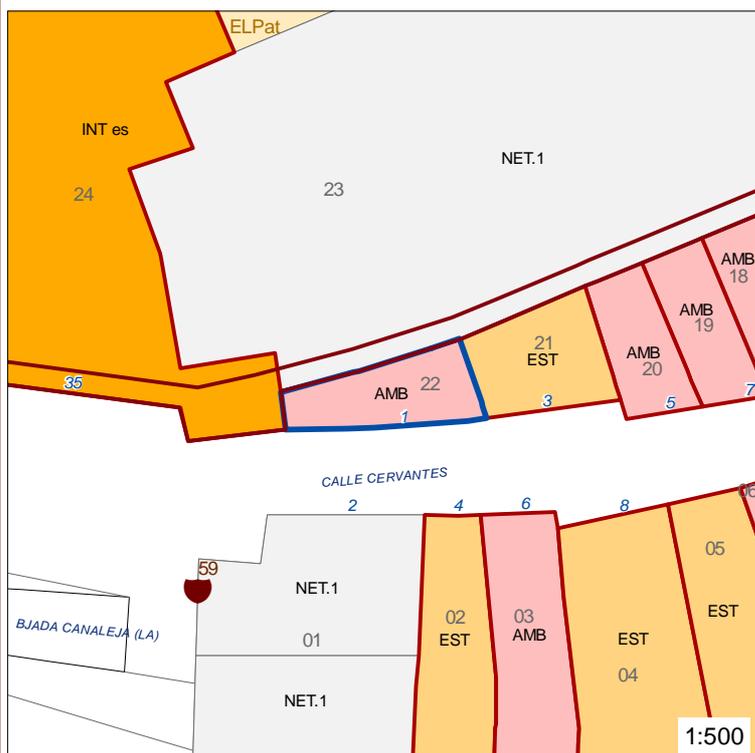
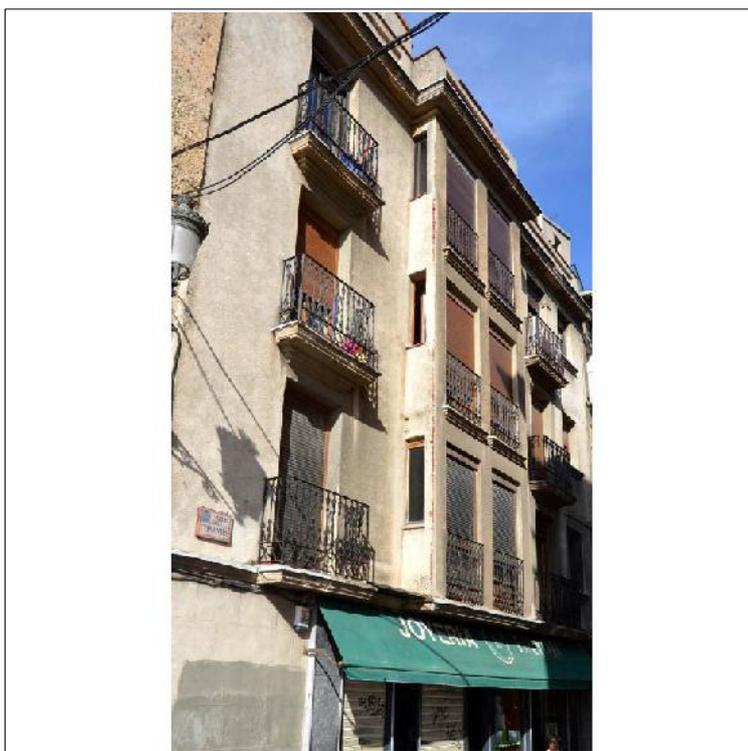
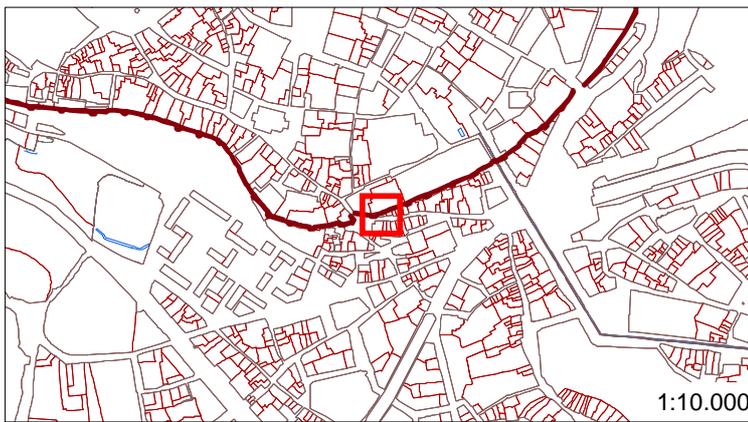
**Manzana / Parcela** 59396 - 22  
**Ubicación** CALLE CERVANTES, 1

Fachada	Deteriorada
Cubierta	Indeterminado
Interiores	Indefinido
