Manzana / Parcela 62326 - 03
Ubicación CALLE JOSE ZORRILLA, 24

Santo Tomás
 Catalogado en DALS
SI

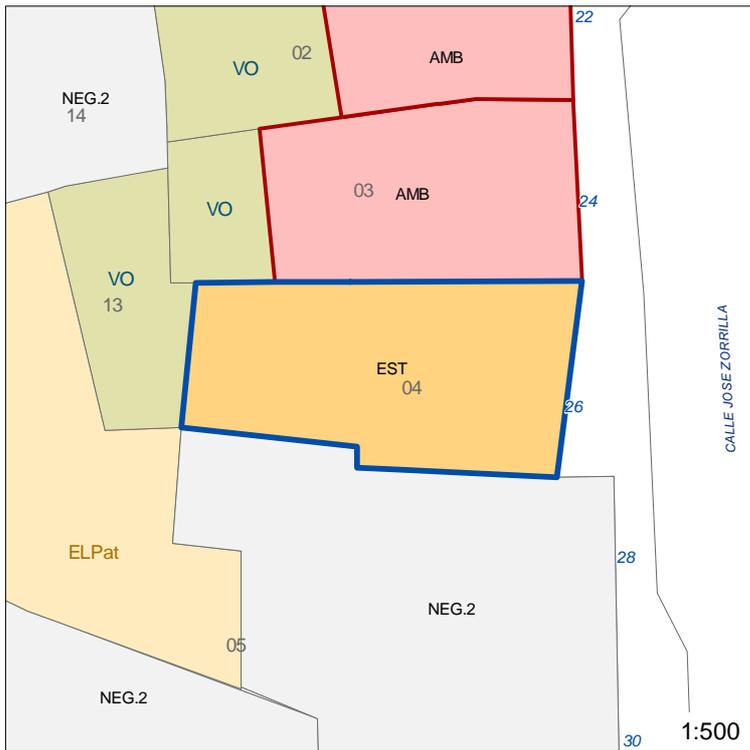
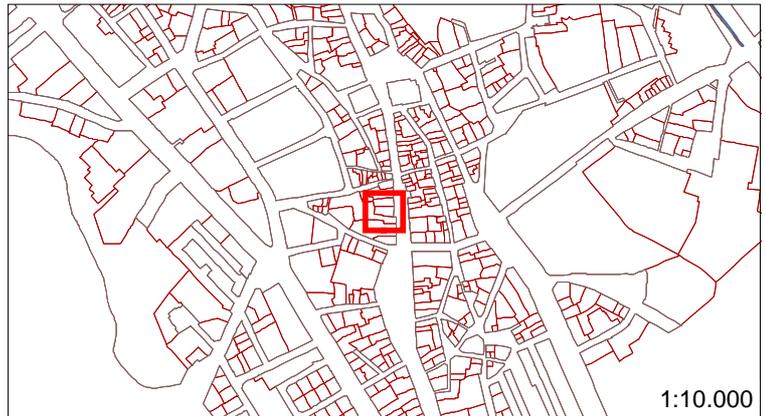
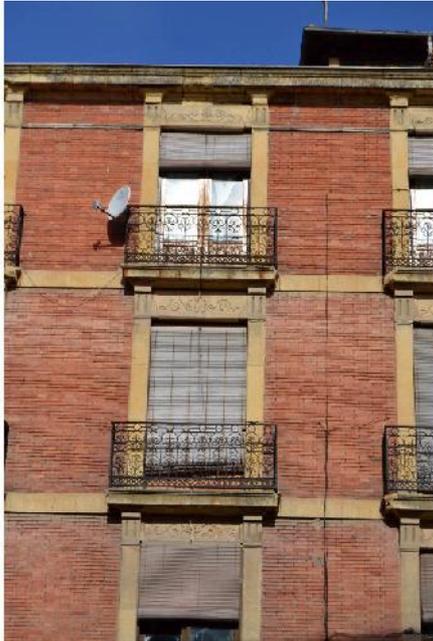
Manzana / Parcela 62326 - 04
Ubicación CALLE JOSE ZORRILLA, 26

Fachada	Buenas condiciones
Cubierta	Indeterminado
Interiores	Indefinido

Buen ejemplar de la arquitectura del XIX

Restaurar fachada, conservando y respetando todos y cada unos de sus elementos constructivos

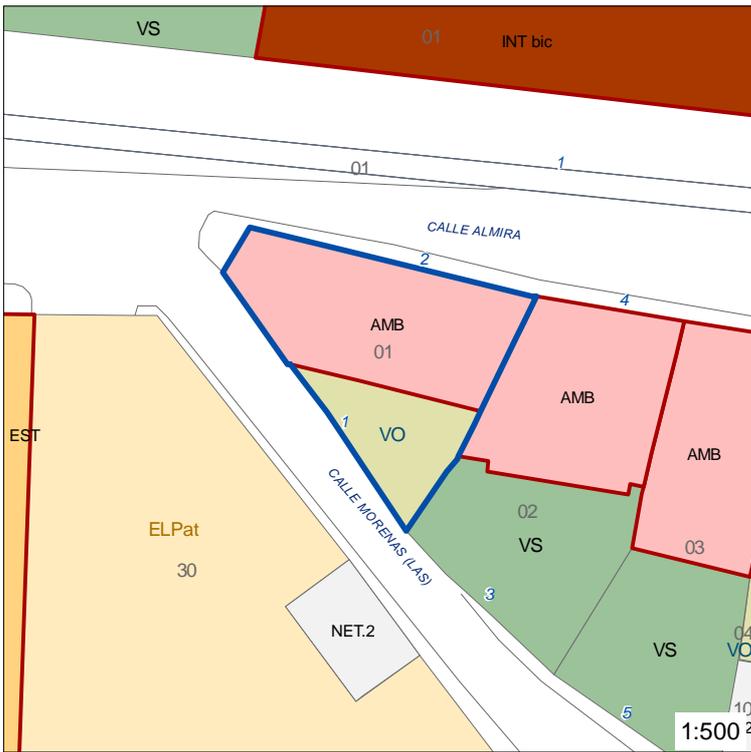
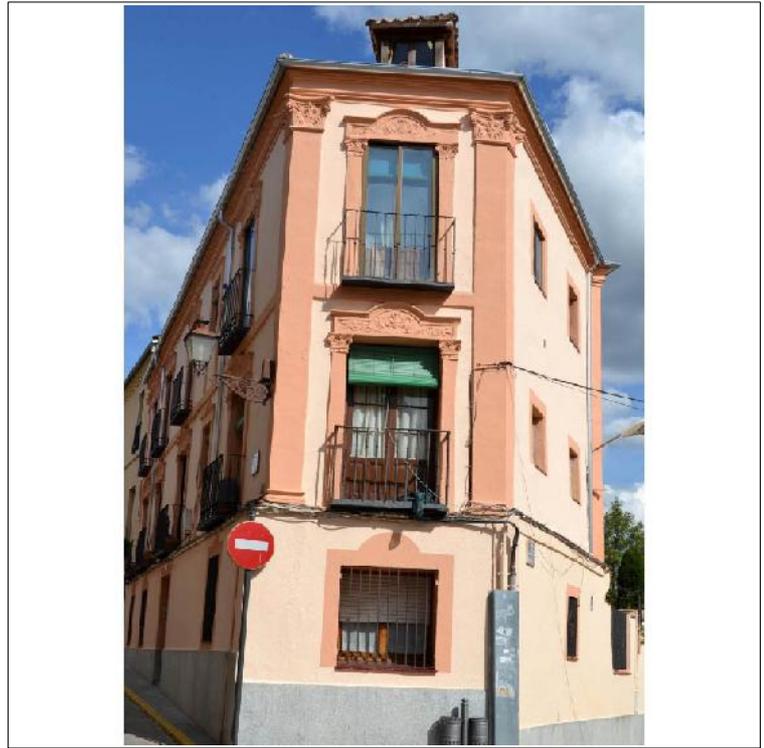
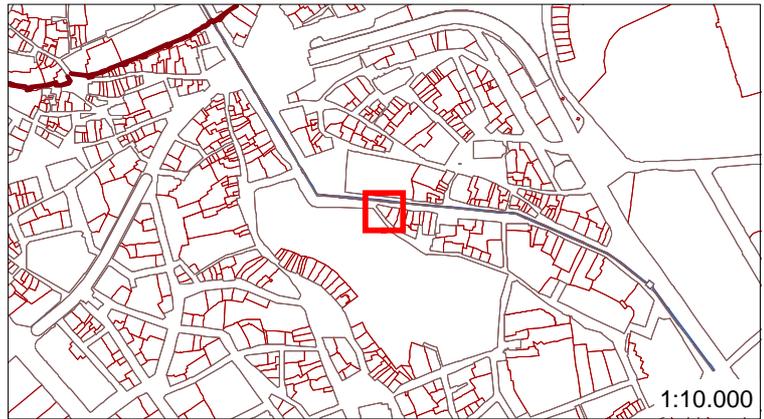
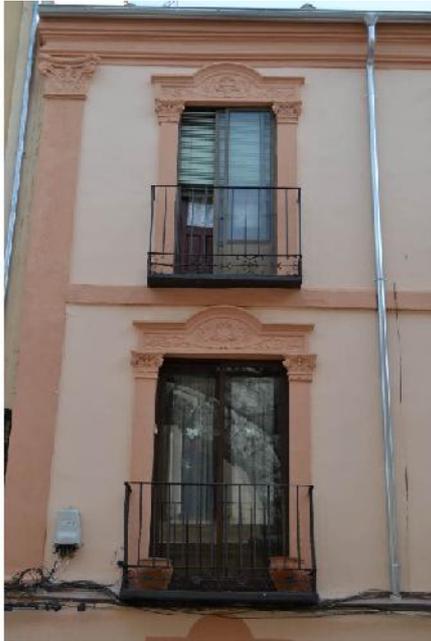
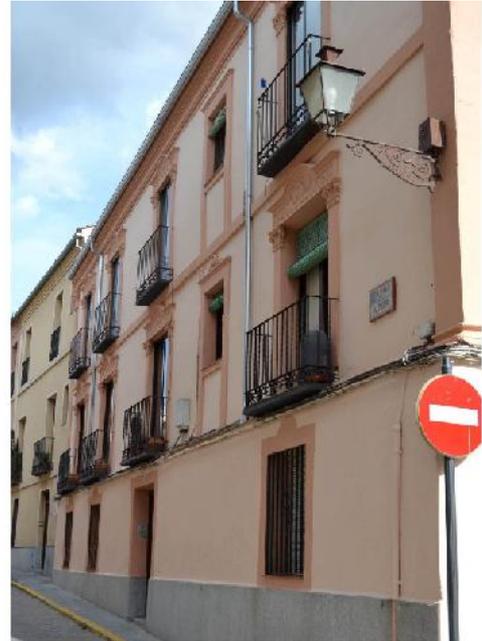
Manzana / Parcela 62352 - 01
Ubicación CALLE ALMIRA, 2

Fachada	En obras
Cubierta	En obras
Interiores	En obras

Eliminar el actual revestimiento (enfoscado y pintura) para sustituirlo por un revoco a la cal de acabado liso, así como la renovación del acabado y el color de los recercados, imposta y cornisa

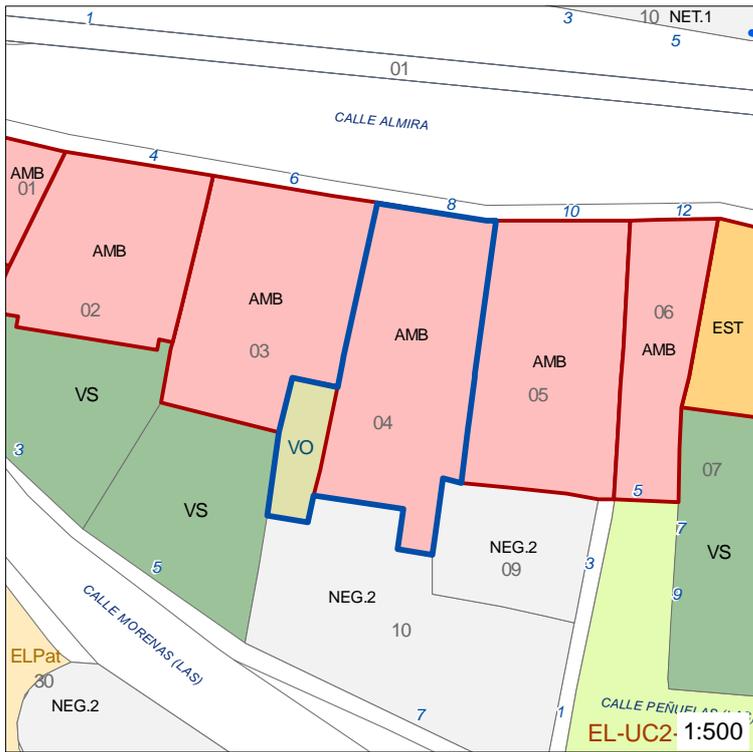
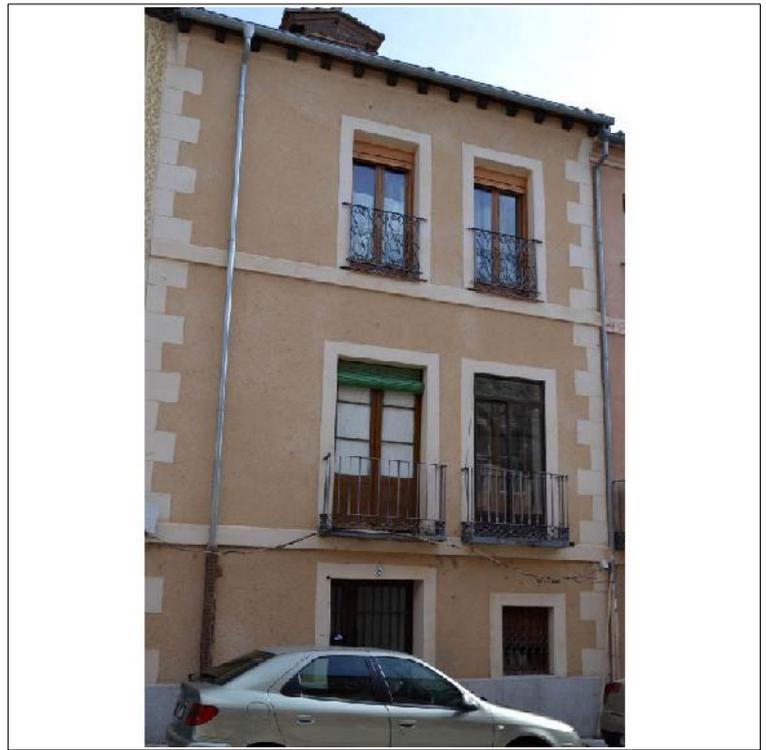
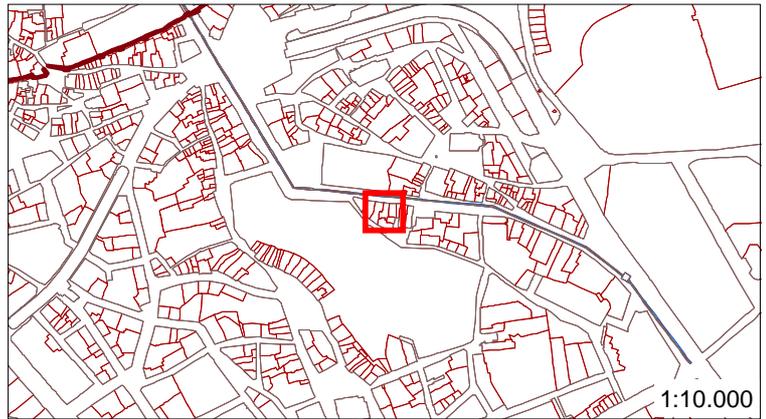
Manzana / Parcela 62352 - 04
Ubicación CALLE ALMIRA, 8

Fachada	Buenas condiciones
Cubierta	Buen estado
Interiores	Rehabilitado

Edificio rehabilitado en 2008 sobre composición característica de finales del XIX o principios del XX en relación con los colindantes.

Eliminar persianas con tambores vistos en planta segunda.

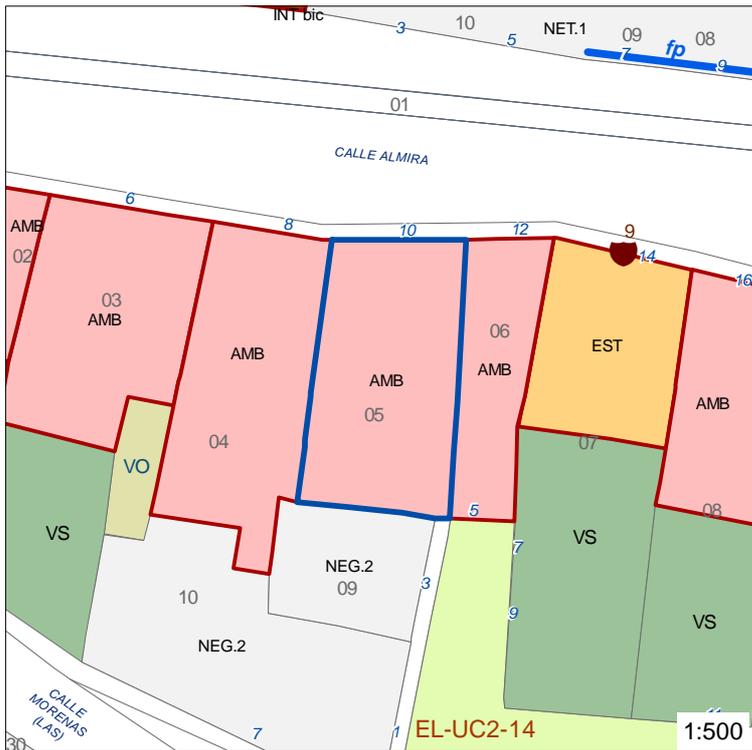
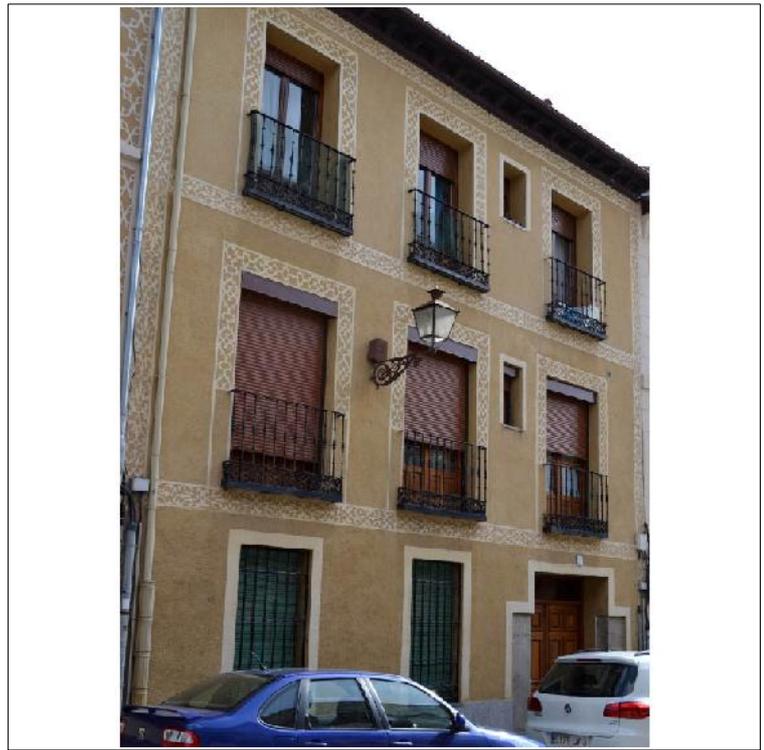
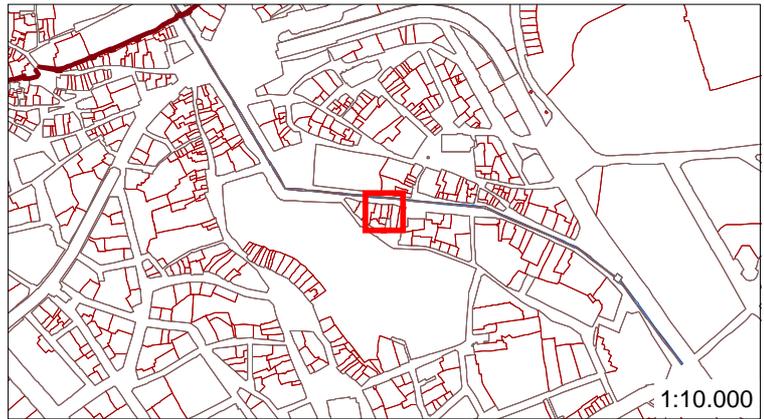
Manzana / Parcela 62352 - 05
Ubicación CALLE ALMIRA, 10

Fachada	Buenas condiciones
Cubierta	Buen estado
Interiores	Rehabilitado

Edificio de tres plantas con pequeño patio trasero. Composición de fachada mediante tres ejes verticales de huecos balconados y un eje secundario de pequeños huecos de servicio. Rehabilitación reciente. Revoco liso y recercado de huecos y líneas de imposta con esgrafiado reciente siguiendo modelos tradicionales. En portada se han conservado las jambas de granito que evidencian la presencia de una estructura precedente (siglo XVI) en relación con otros inmuebles de la manzana.

Eliminar persianas con tambores al exteriores.

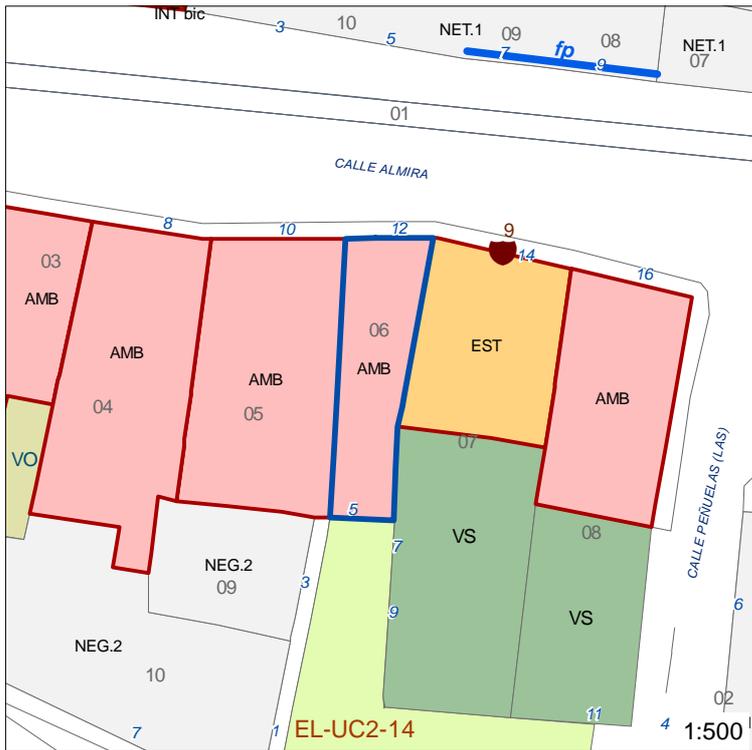
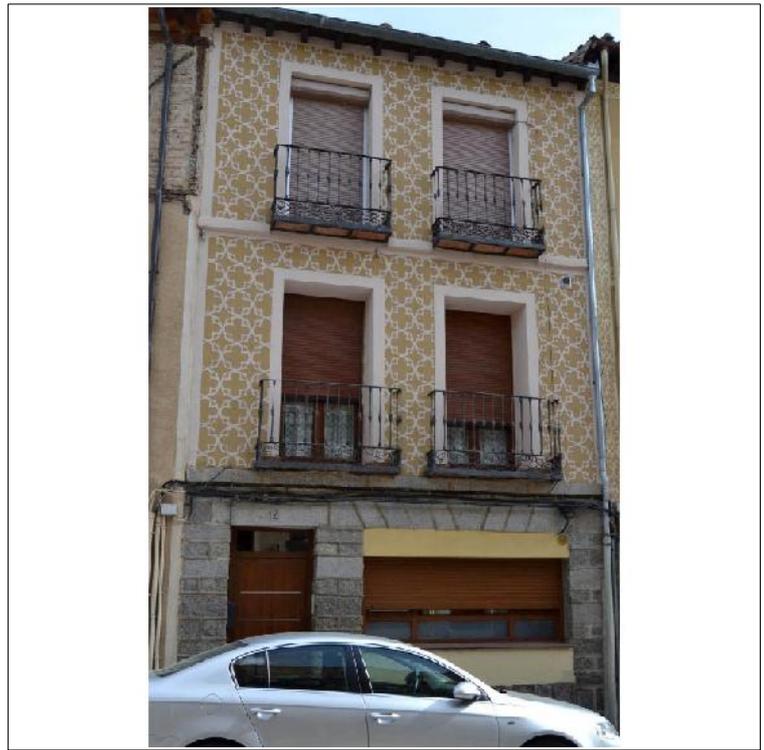
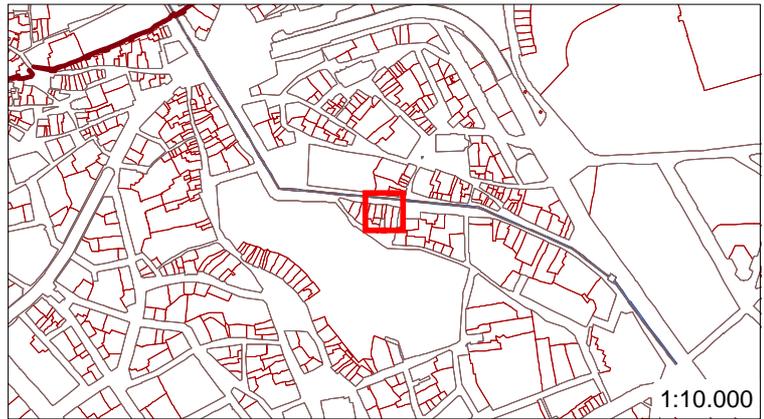
Manzana / Parcela 62352 - 06
Ubicación CALLE ALMIRA, 12

Fachada	Buenas condiciones
Cubierta	Buen estado
Interiores	Rehabilitado

Edificio en parcela estrecha de planta rectangular y tres alturas. Sencilla composición derivada de la estrechez de la fachada, consta de dos ejes de huecos balconados. En planta baja se han abierto huecos posteriores que rasgan la fachada y no respetan la composición. Revoco con esgrafiados. Planta baja de piedra granítica con despiece de sillares y dovelas.

Eliminar persianas con tambores al exteriores.

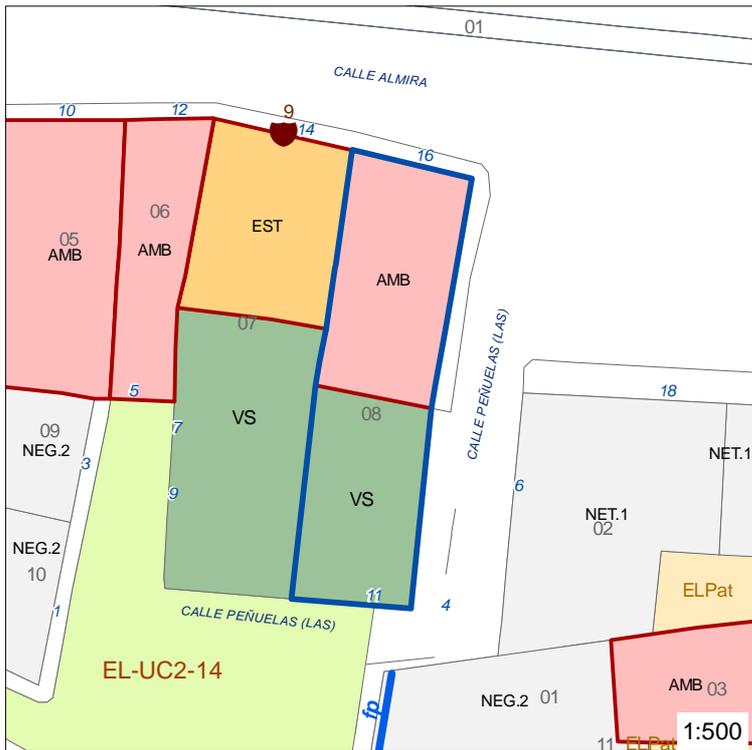
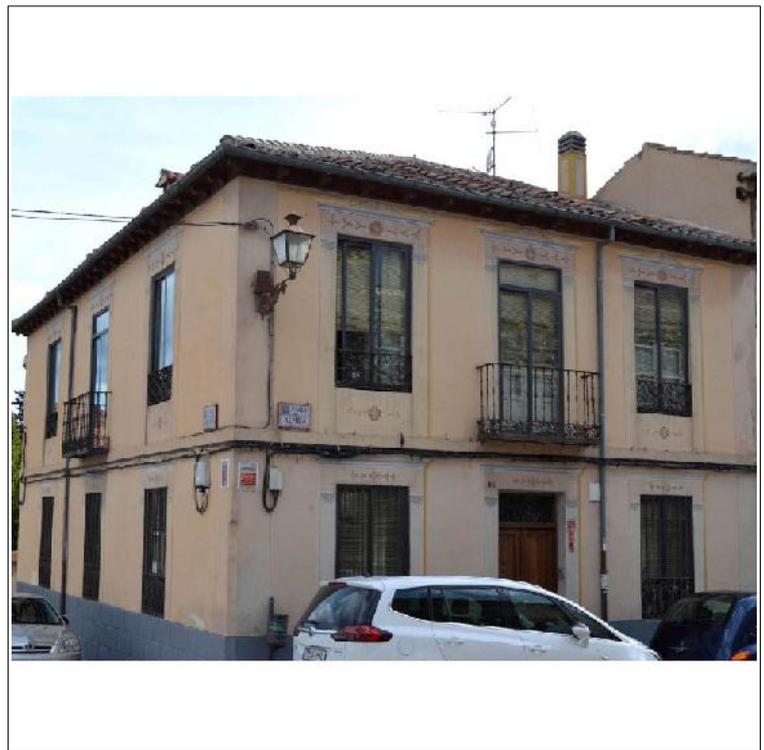
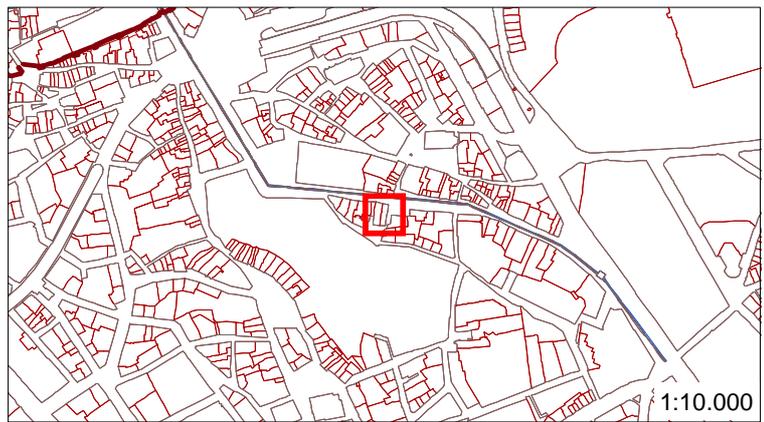
Manzana / Parcela 62352 - 08
Ubicación CALLE ALMIRA, 16

Fachada	Buenas condiciones
Cubierta	Buen estado
Interiores	Rehabilitado

Edificio en esquina en parcela rectangular, de dos alturas y espacio libre trasero. La ordenación de fachada responde a las pautas de regularidad propias de la edificación residencial urbana del siglo XIX, mediante tres ejes de huecos en cada fachada, marcando la simetría el central, balconado con voladizo, y los laterales con antepecho. Revoco liso, con recreación de arquitecturas pintadas y motivos decorativos clásicos en los recercados de huecos y líneas de imposta de notable valor. Los balcones volados presentan bastidor de hierro en el que se inserta placa de baldosas cerámicas, y cerrajería de hierro forjado con balaustres de sección circular decorados con macollas y cenefa inferior corrida de pletina curvada formando complejos motivos de volutas. Los mismos motivos de volutas se repiten en la cerrajería de los antepechos.

Eliminar la doble carpintería de aluminio que se aprecia por el exterior.

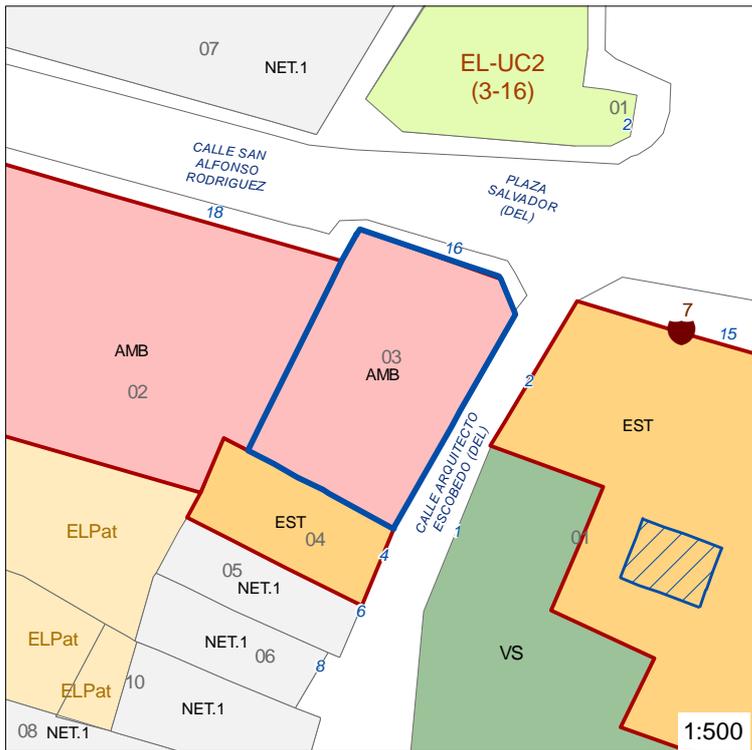
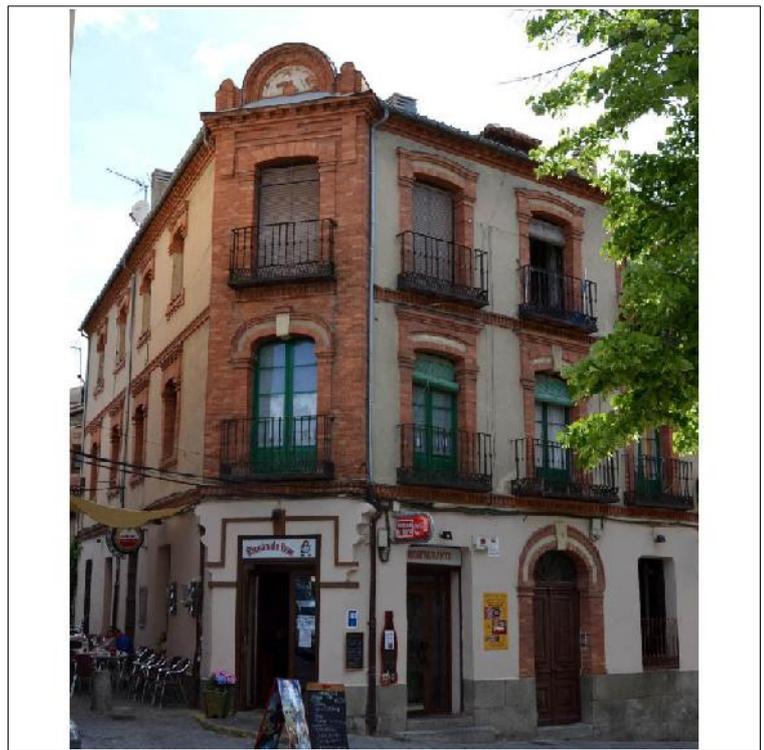
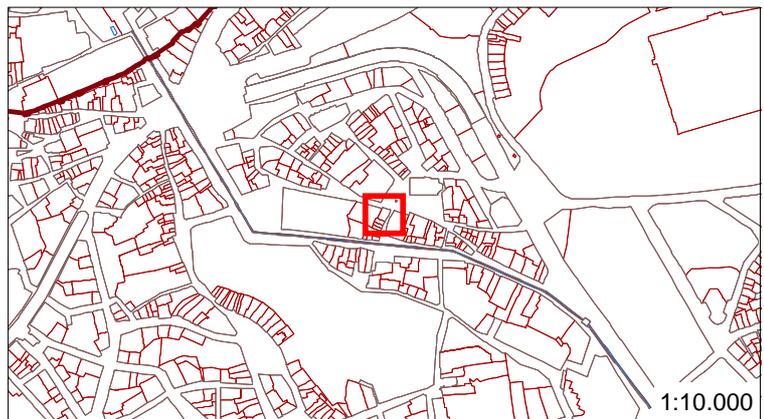
Manzana / Parcela 62369 - 03
Ubicación CALLE SAN ALFONSO RODRIGUEZ, 16

Fachada	Buenas condiciones
Cubierta	Buen estado
Interiores	Indefinido

Edificio de viviendas con bajo comercial en parcela en esquina con chaflán. Dos alturas más planta baja. El aspecto actual es consecuencia del proyecto de reforma interior y huecos de fachadas realizado por Benito de Castro en 1915. Composición regular de huecos mediante ejes verticales de balcones hacia la calle San Alfonso Rodríguez y ventanas en fachada a calle Arquitecto Escobedo, con recercados de ladrillo visto recreando pilastras y solución de guardapolvos en arco rebajado combinando elementos de tradición neomudéjar con soluciones más propias de la arquitectura ecléctica.

Tratamiento de la medianera con parcela 04.

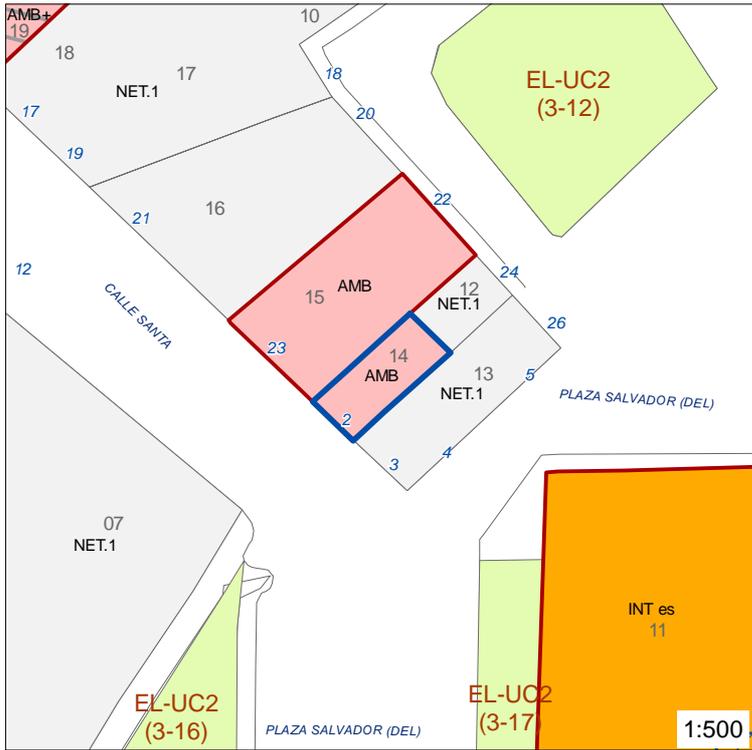
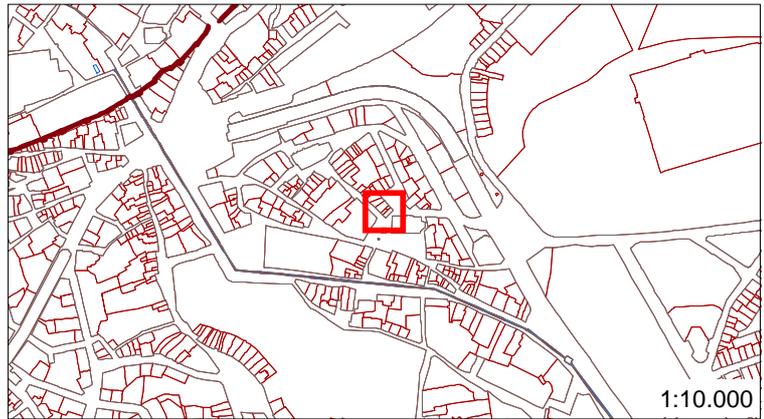
Manzana / Parcela 62374 - 14
Ubicación CALLE SANTA, 2

Fachada	Pésima conservación
Cubierta	Deteriorada
Interiores	Deshabitado y abandonado

Pequeña edificación entre medianeas, de tres alturas, en parcela rectangular con fachada esgrafiada. Arquitectura doméstica popular.

Rehabilitar el edificio, recuperando su revoco esgrafiado original.

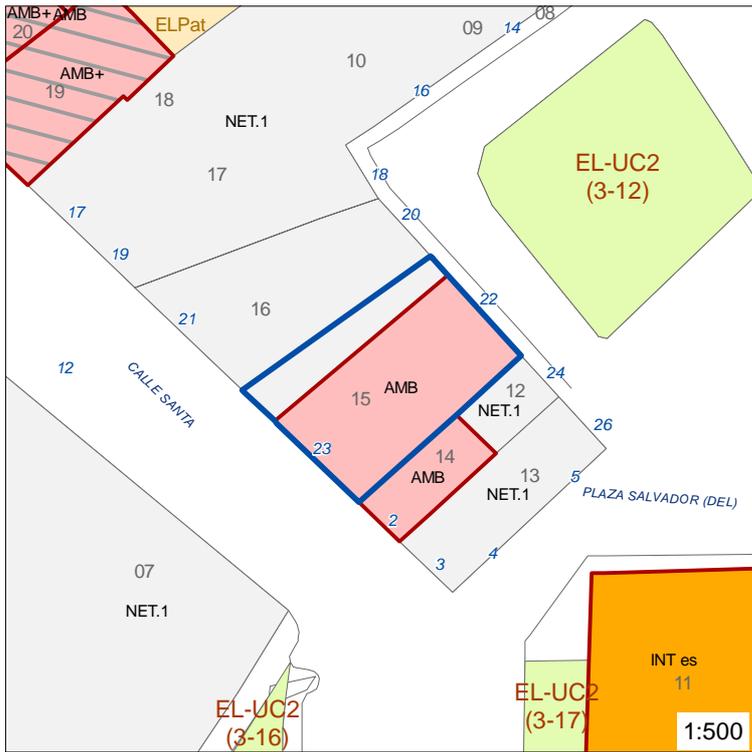
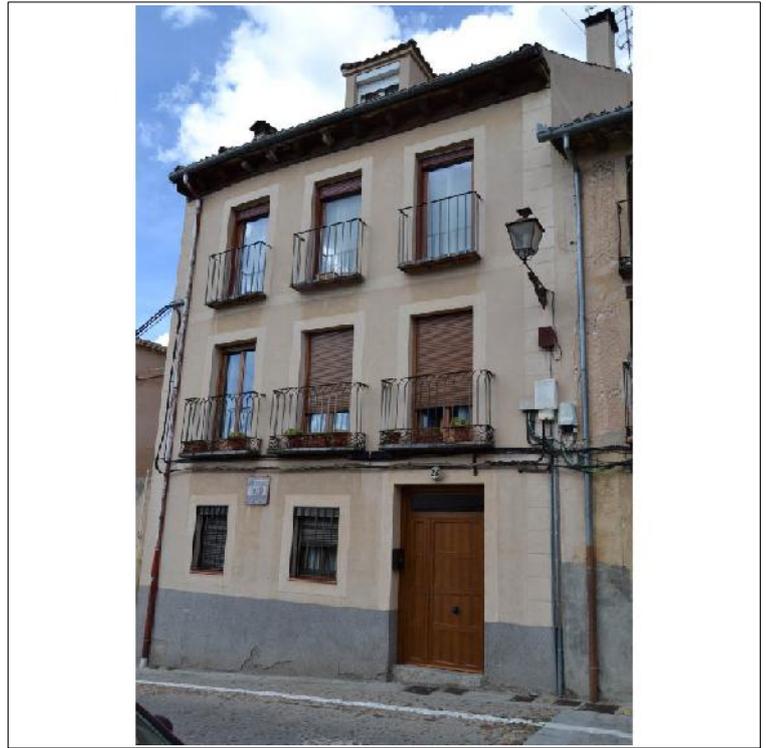
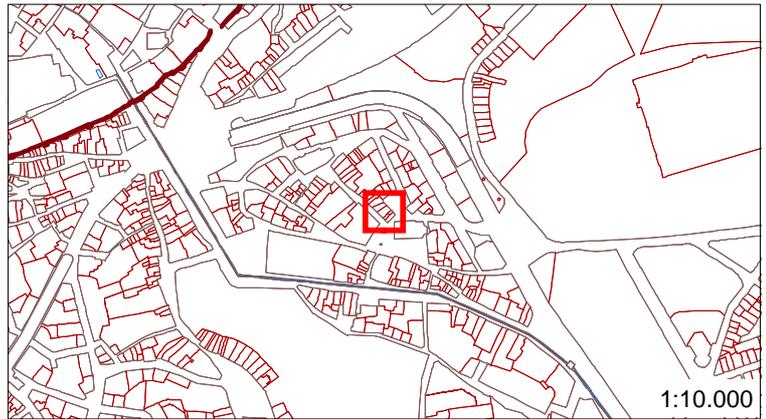
Manzana / Parcela 62374 - 15
Ubicación CALLE SANTA , 23

Fachada	Buenas condiciones
Cubierta	Deteriorada
Interiores	Rehabilitado

Edificio entre medianeras en parcela rectangular, de tres plantas y rehabilitación reciente. Arquitectura doméstica popular.

Restaurar el alero de canecillos de madera y suprimir la persiana con tambor visto en buhardilla.

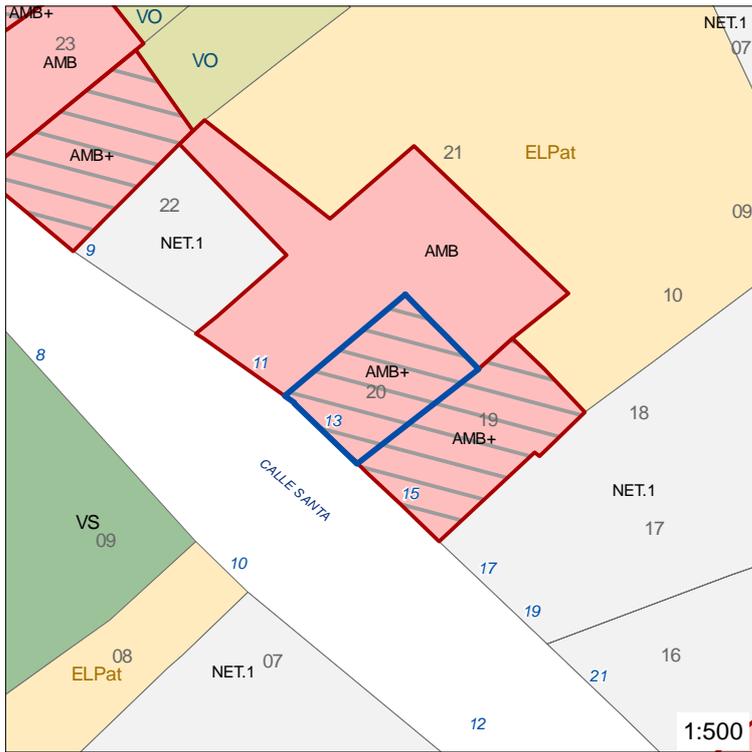
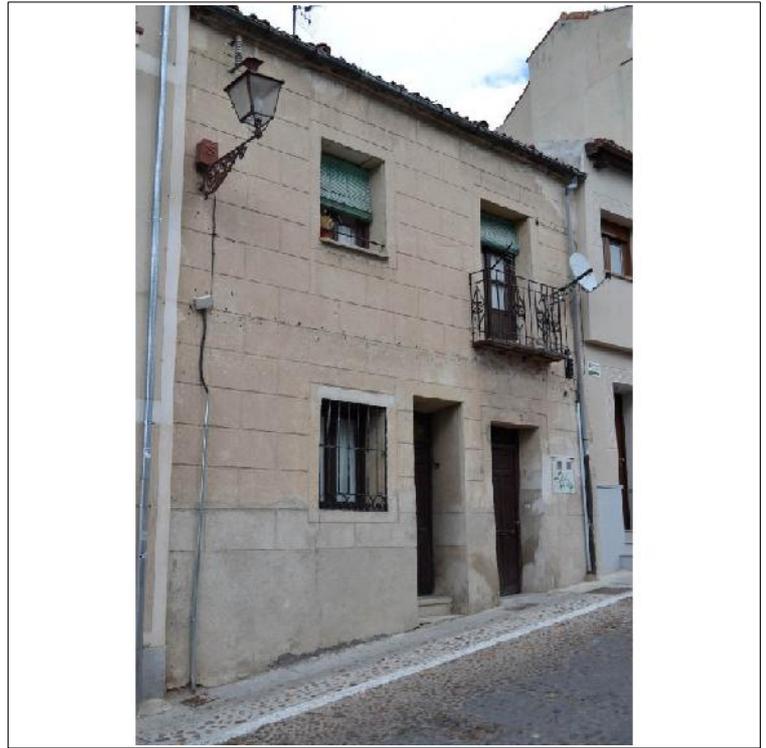
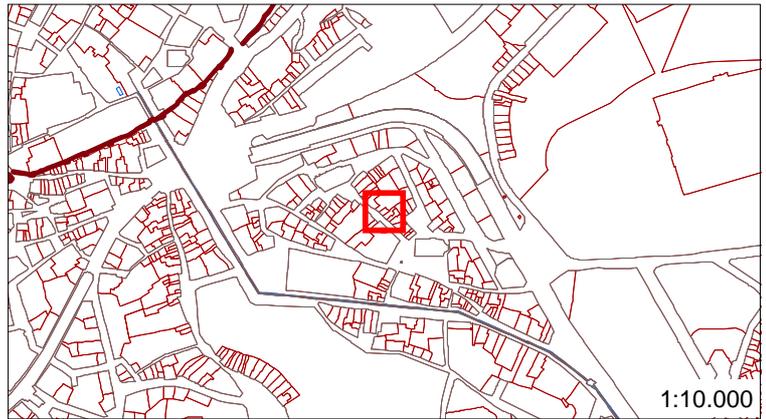
Manzana / Parcela 62374 - 20
Ubicación CALLE SANTA, 13

Fachada	Deteriorada
Cubierta	Deteriorada
Interiores	Indefinido

Edificio entre medianeras de dos plantas en parcela pequeña de forma rectangular. Arquitectura doméstica popular. Sin elementos arquitectónicos de interés.

Restaurar la fachada

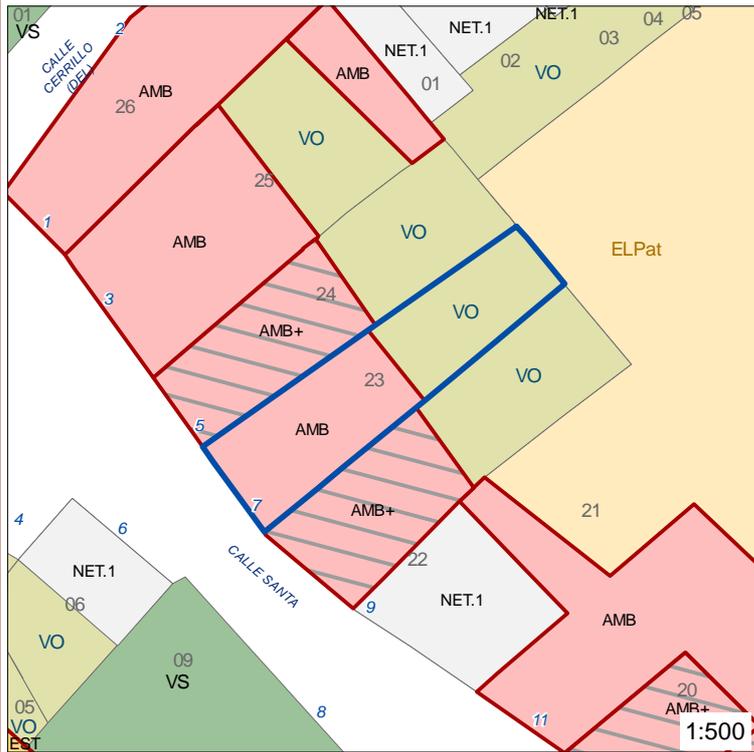
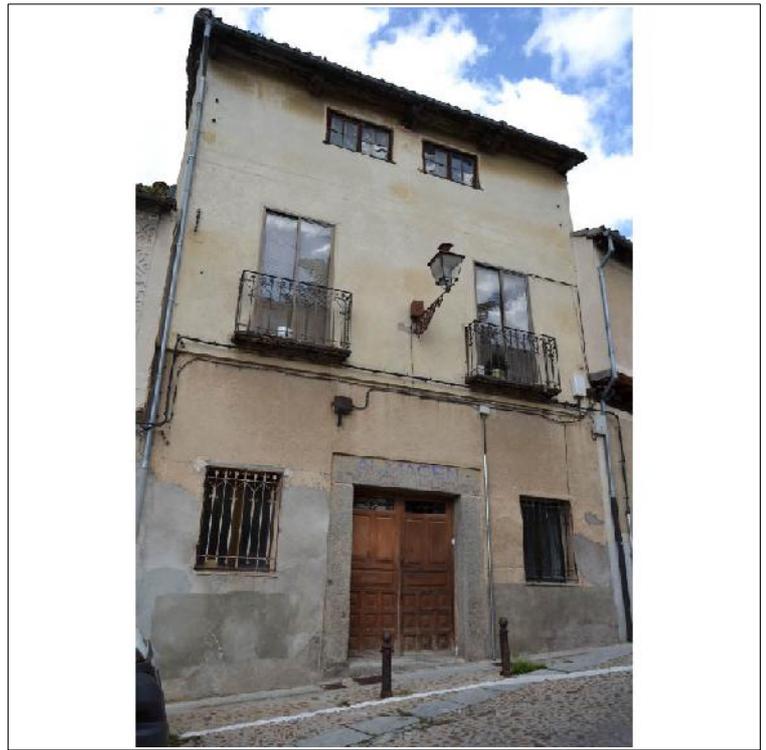
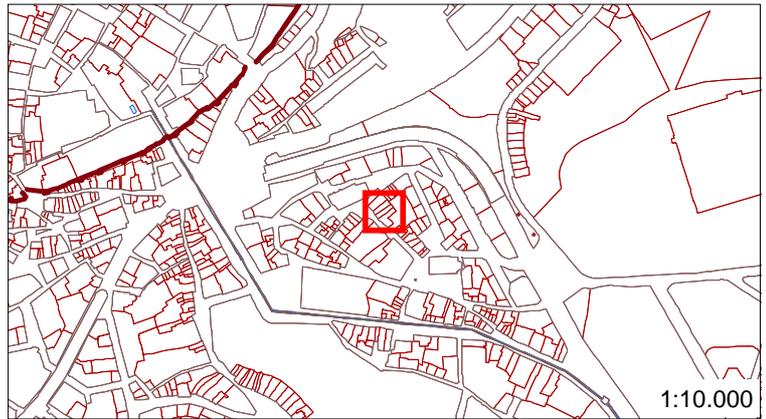
Manzana / Parcela 62374 - 23
Ubicación CALLE SANTA, 7

Fachada	Deteriorada
Cubierta	Deteriorada
Interiores	Indefinido

Edificio de tres alturas entre medianeras con patio trasero. Fachada con huecos modificados, en ventanas y balcones, característico de finales del siglo XIX y principios del XX, al igual que la cerrajería de hierro y el voladizo de los balcones. Portada de jambas y dintel de granito liso que evidencia estructuras precedentes sobre las que se ha intervenido en sucesivas reformas. Arquitectura doméstica popular.

Rehabilitar el alero de madera

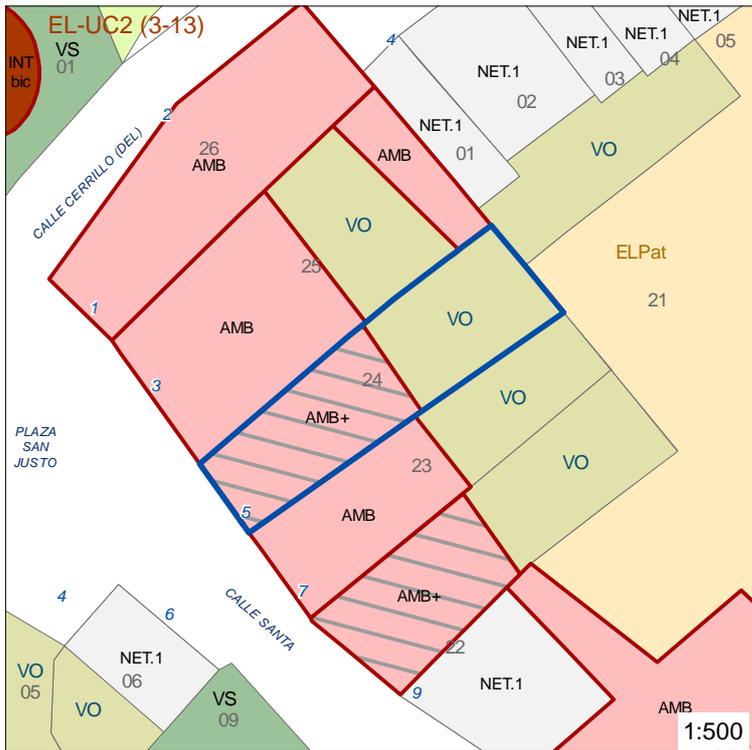
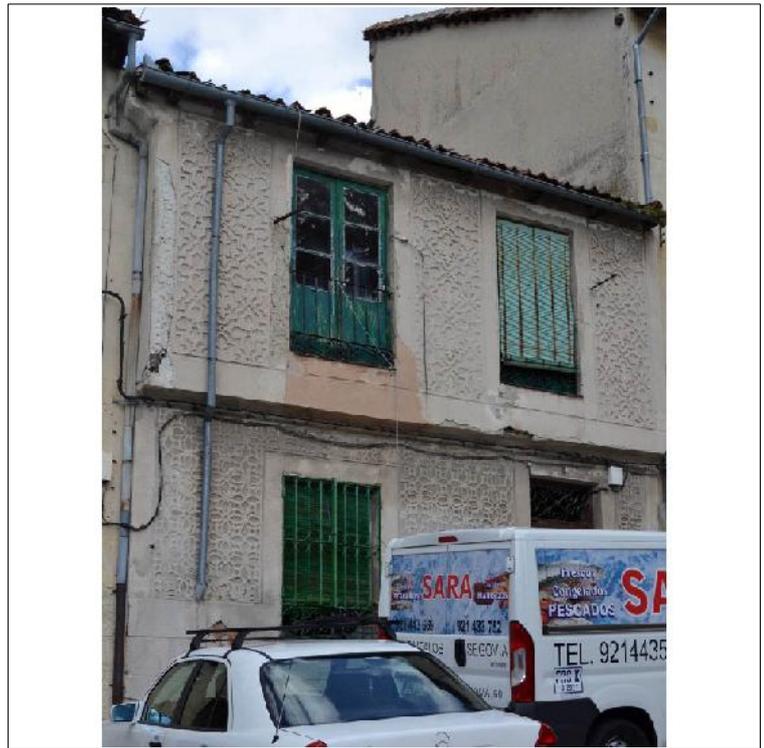
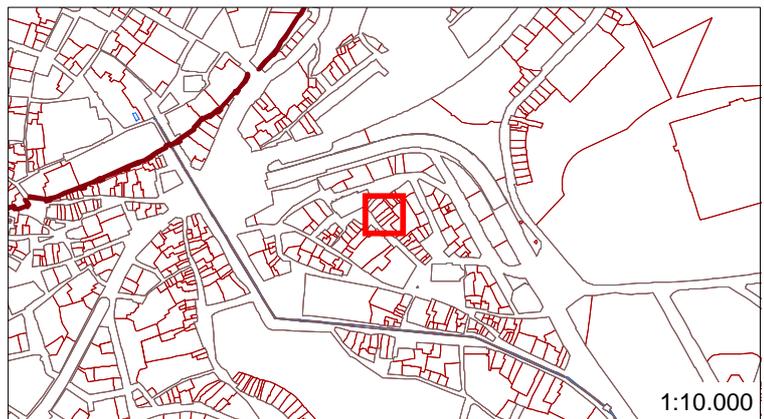
Manzana / Parcela 62374 - 24
Ubicación CALLE SANTA, 5

Fachada	Abandono
Cubierta	Malas condiciones
Interiores	Deshabitado y abandonado

Edificio de vivienda unifamiliar característico de los arrabales, procede de finales del siglo XIX sobre estructuras precedentes como lo atestiga las dimensiones de la parcela y otras construcciones del entorno. Dos plantas en parcela prqueña de geometría rectangular cn patio trasero. Ordenada composición de huecos según pautas del momento, con balcones sin voladizo con cerrajería de hierro en primera planta y fachada esgrafiada.

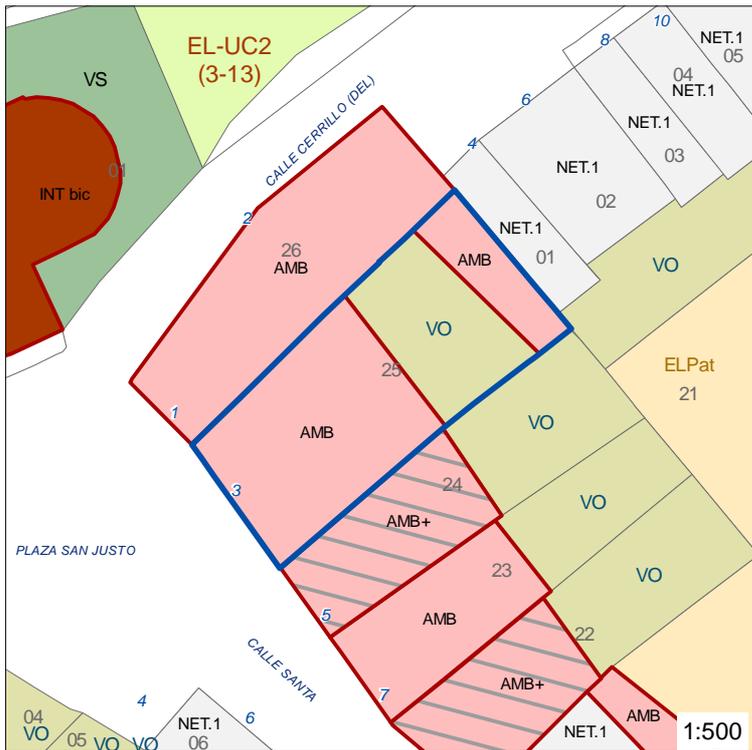
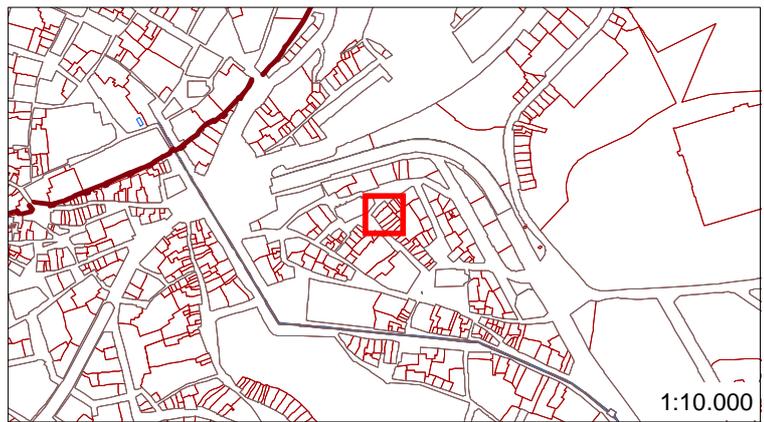
Manzana / Parcela 62374 - 25
Ubicación CALLE SANTA, 3

Fachada	Pésima conservación
Cubierta	Deteriorada
Interiores	Malas condiciones

Edificio de vivienda plurifamiliar de carácter modesto, procede de finales del siglo XIX como ampliación sobre estructuras precedentes como lo atestiga las dimensiones de la parcela y otras construcciones del entorno, añadiendo una planta y creciendo hacia el fondo. El edificio, de tres plantas, se sitúa entre medianeras en parcela rectangular. Fachada revocada y aleros de canchillos de madera de notable vuelo.

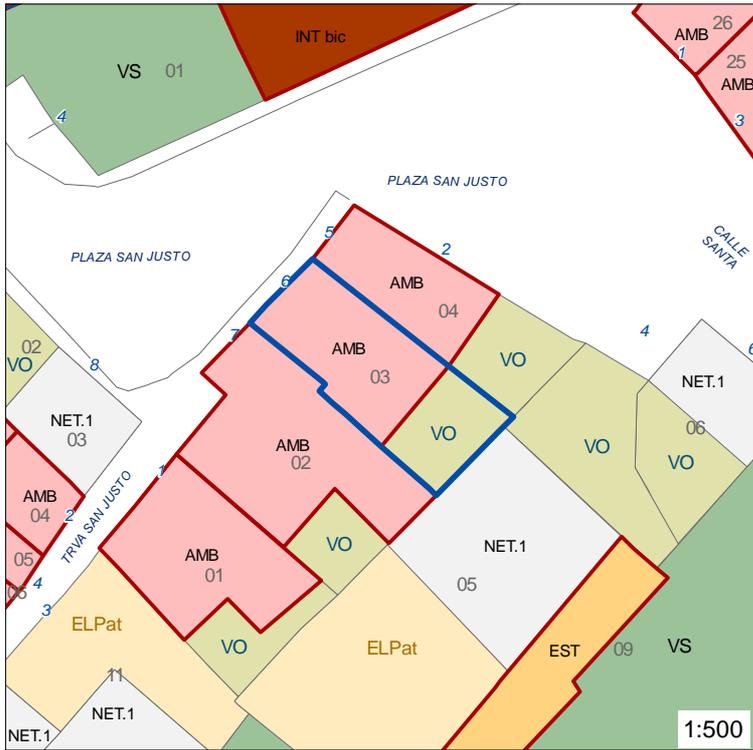
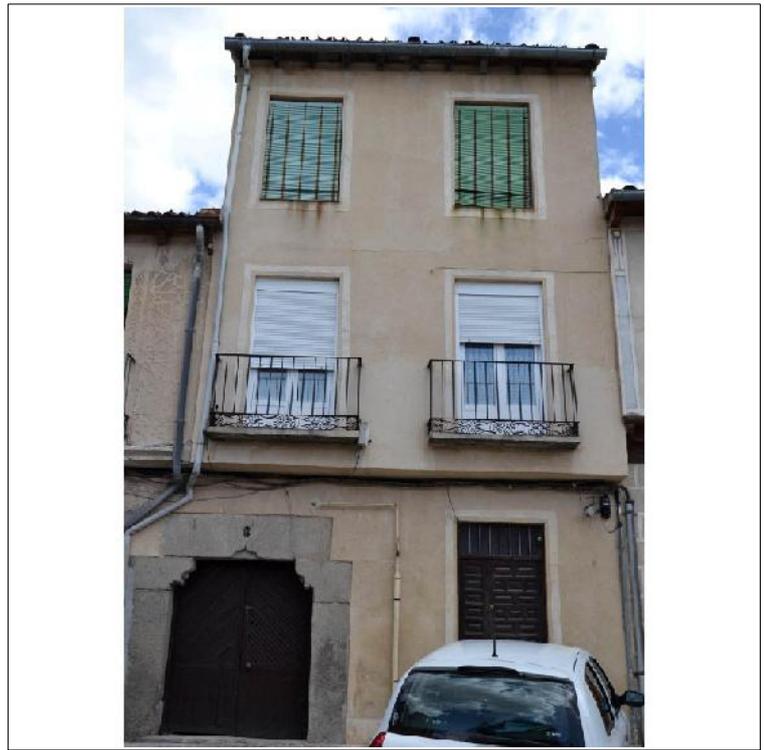
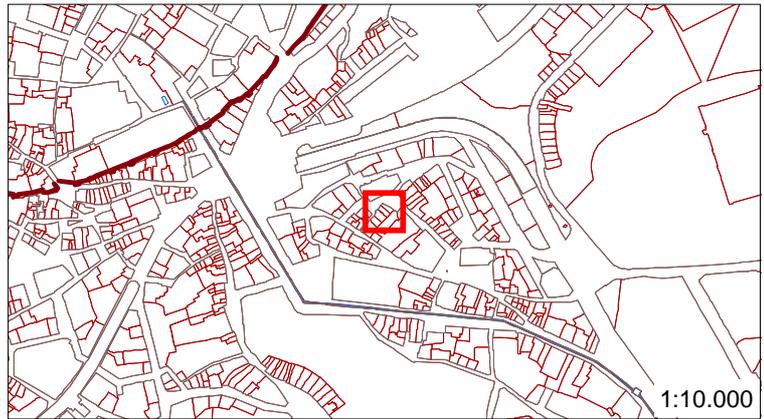
Manzana / Parcela 62376 - 03
Ubicación PLAZA SAN JUSTO, 6

Fachada	Deteriorada
Cubierta	Indeterminado
Interiores	Indefinido

Supresión de las persianas blancas y con tambor visto.

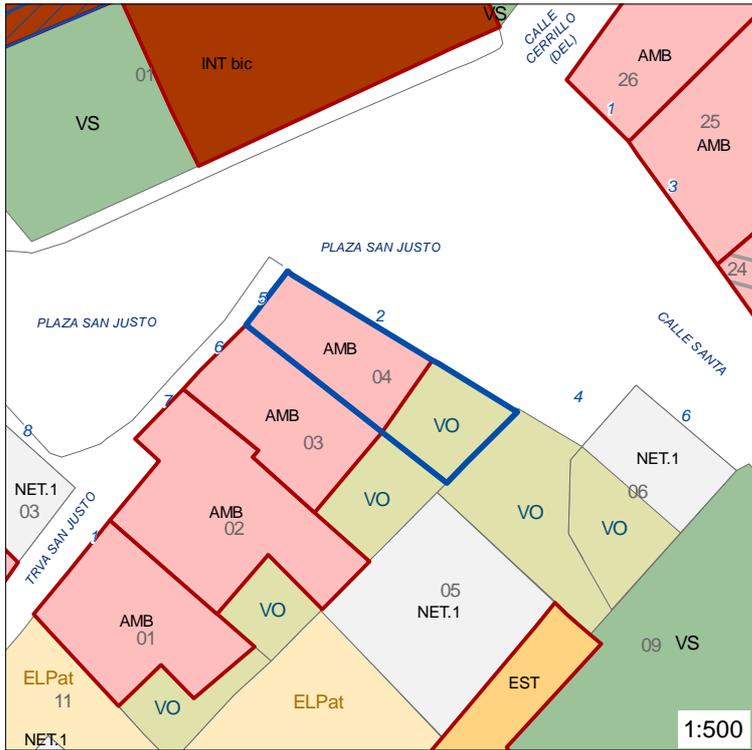
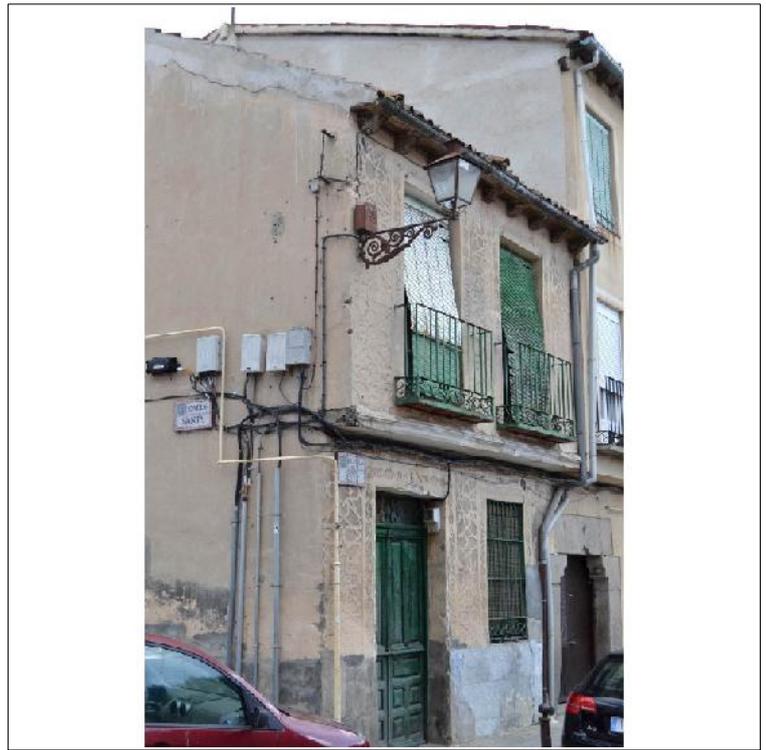
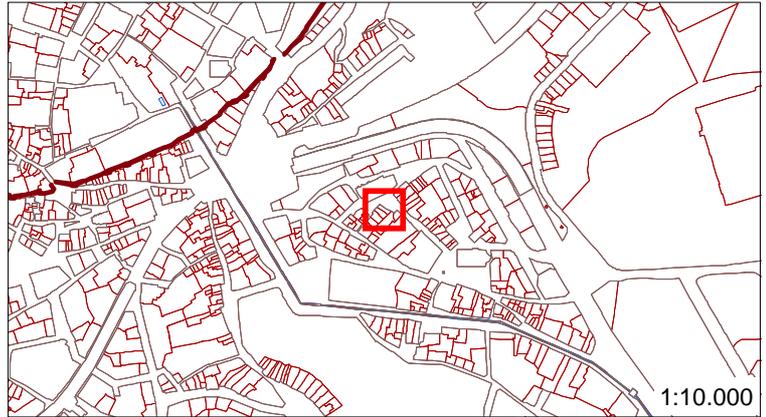
Manzana / Parcela 62376 - 04
Ubicación PLAZA SAN JUSTO, 5

Fachada	Abandono
Cubierta	Ruina
Interiores	Deshabitado y abandonado
