Manzana / Parcela 62326 - 03
Ubicación CALLE JOSE ZORRILLA, 24

Santo Tomás
 Catalogado en DALS
SI

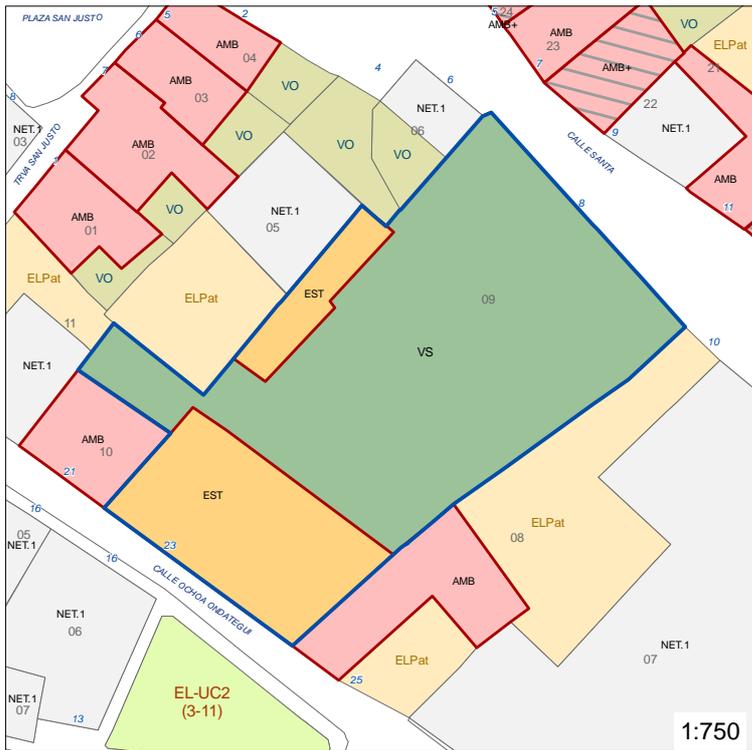
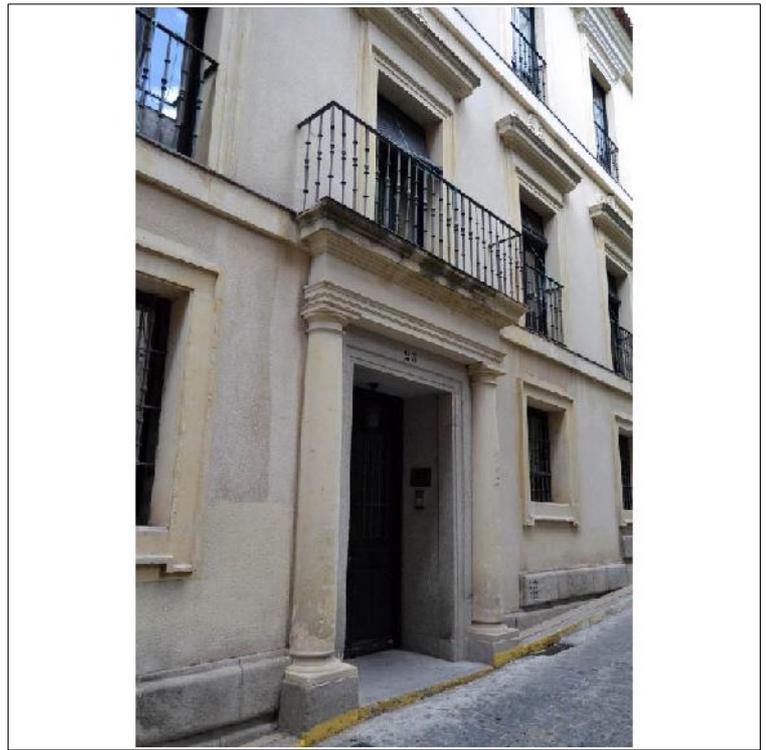
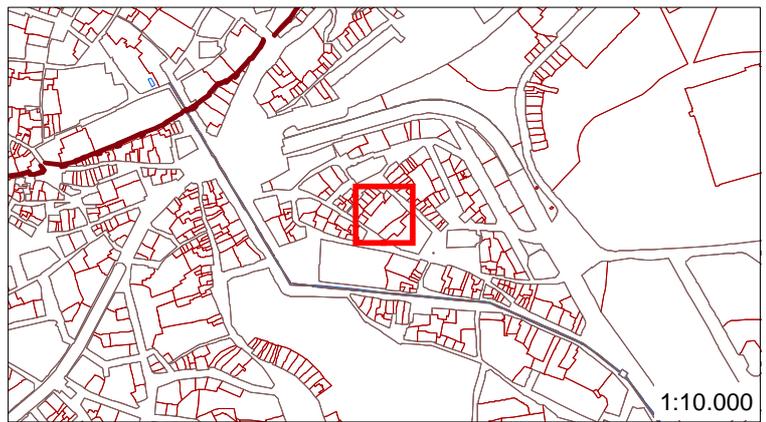
Manzana / Parcela 62376 - 09
Ubicación CALLE OCHOA ONDATEGUI, 23
Casa de Ezequiel González

Fachada	Buenas condiciones
Cubierta	Buen estado
Interiores	Rehabilitado

Sustituir el actual revoco de mortero monocapa, por un mortero tradicional a la cal.

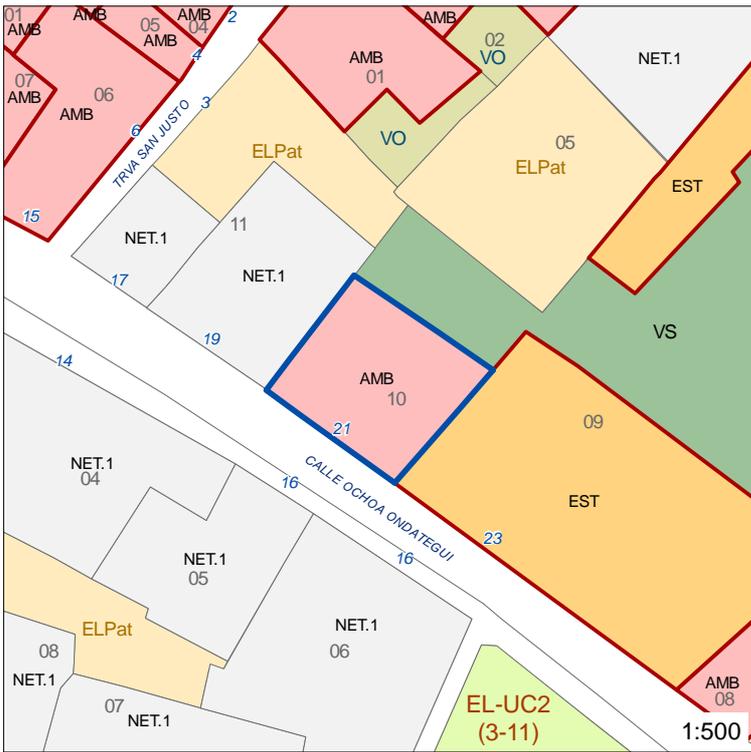
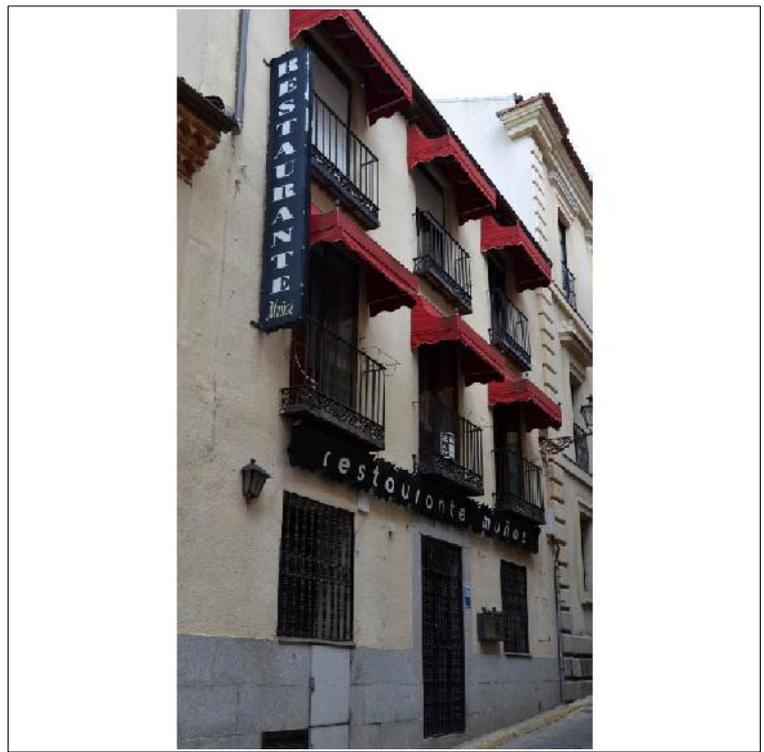
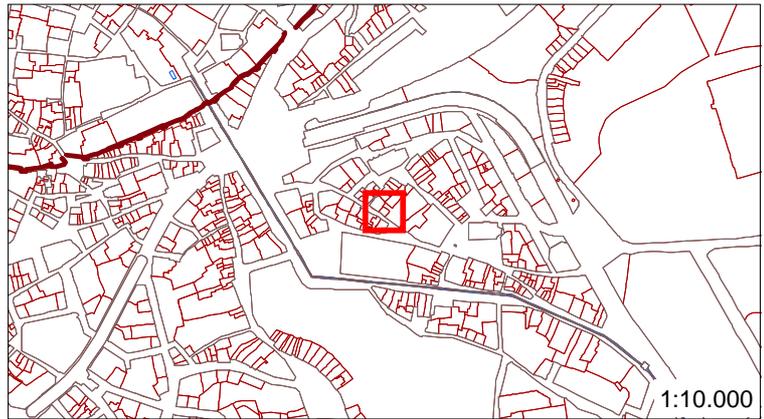
Manzana / Parcela 62376 - 10
Ubicación CALLE OCHOA ONDATEGUI, 21

Fachada	Buenas condiciones
Cubierta	Buen estado
Interiores	Indefinido

Retirada de publicidad.

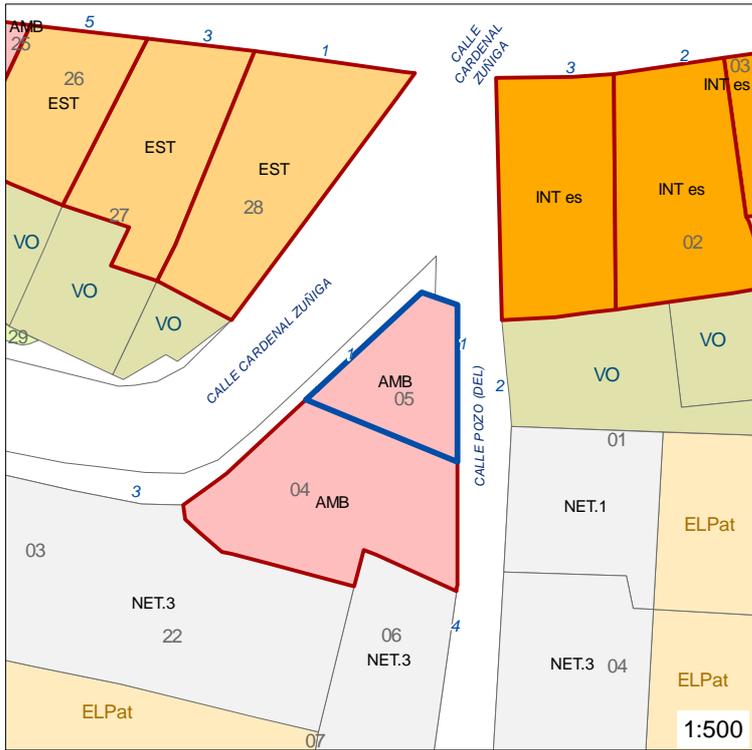
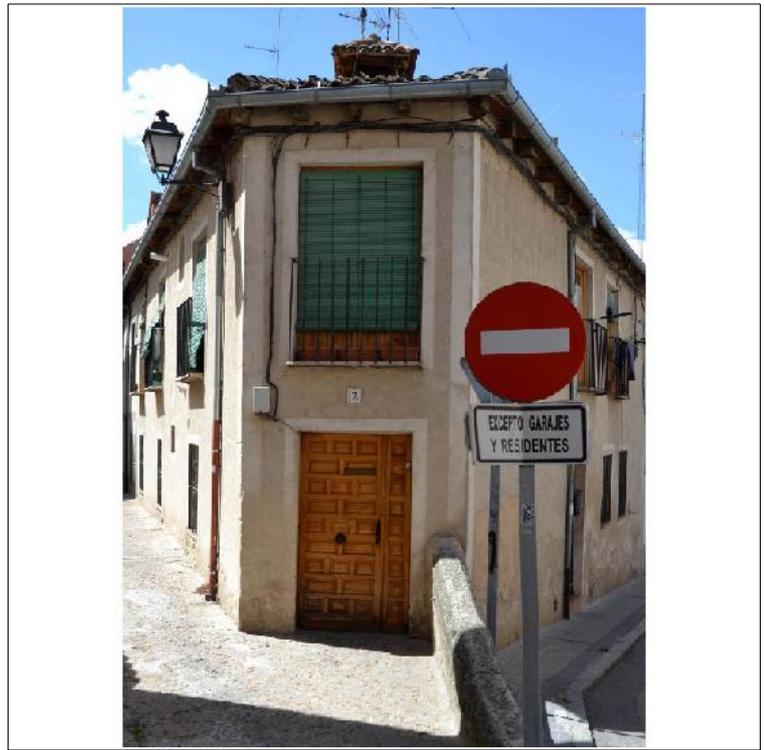
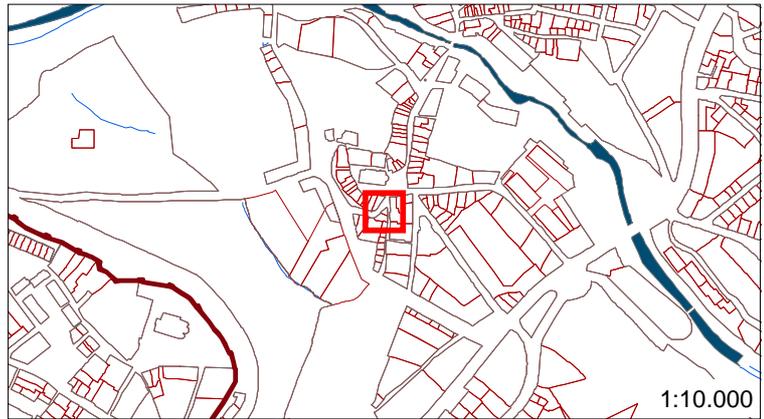
Manzana / Parcela 62420 - 05
Ubicación CALLE CARDENAL ZUÑIGA, 1

Fachada	Deteriorada
Cubierta	Deteriorada
Interiores	Indefinido

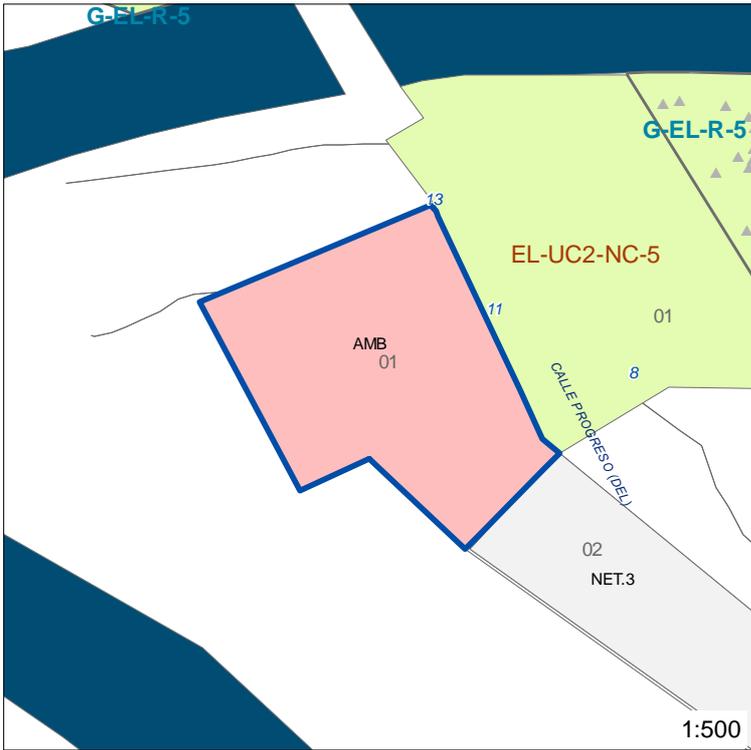
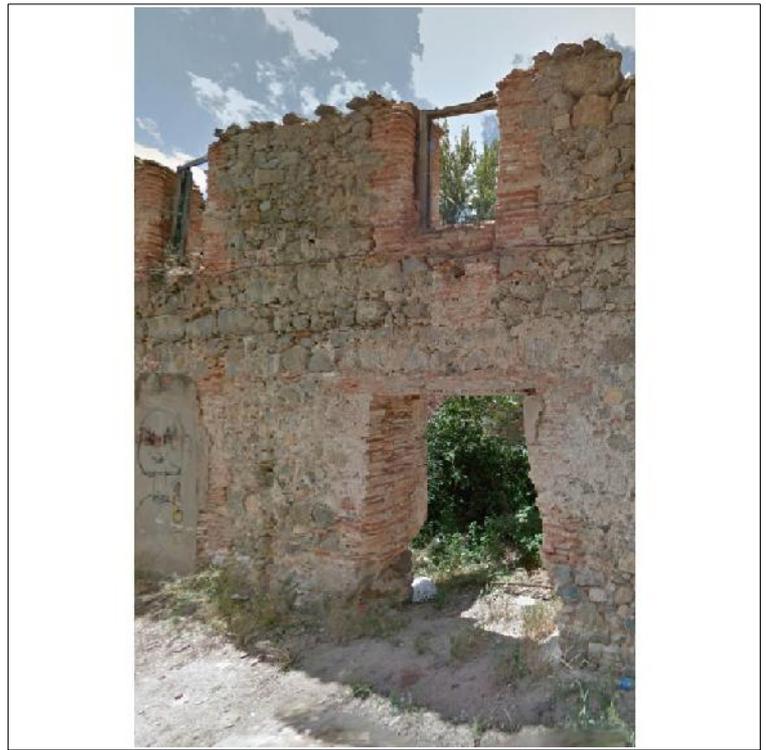
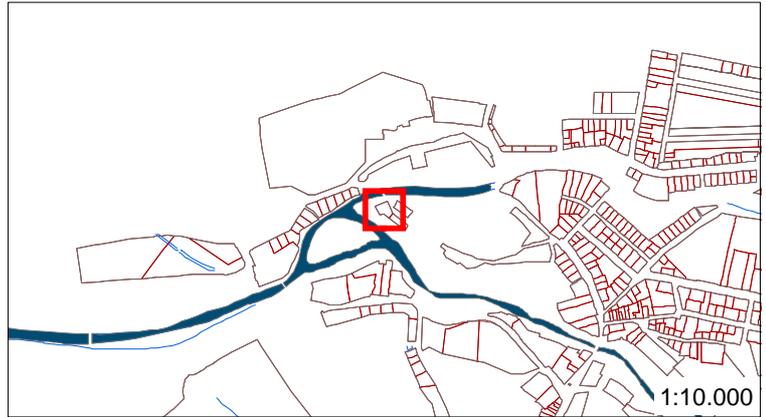
Manzana / Parcela 62468 - 01
Ubicación CALLE PROGRESO (DEL), 11

Fachada	Ruina
Cubierta	Sin cubiertas
Interiores	Ruina

Ruinas de la antigua Fábrica El Progreso. Sin cubiertas. Sólo conserva parte de los muros perimetrales de mampostería y ladrillo y el arranque de huecos de la planta superior.
