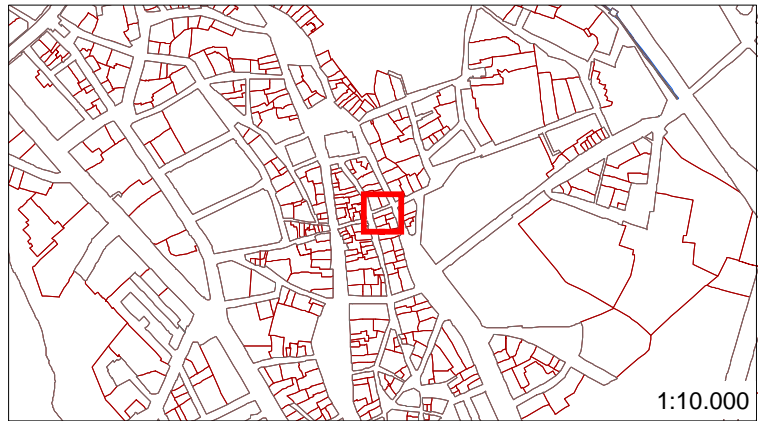
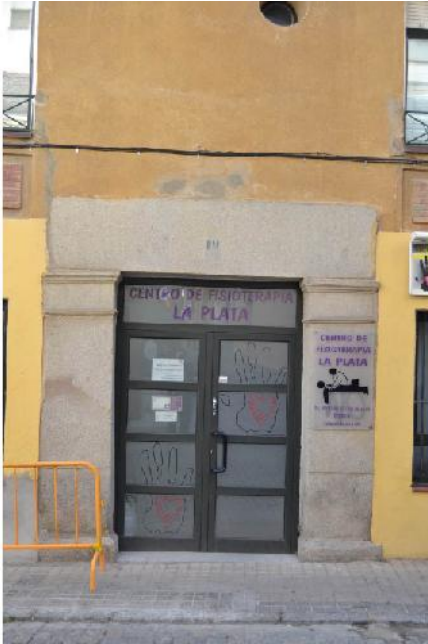
**Manzana / Parcela** 63327 - 01  
**Ubicación** CALLE PLATA, 19

Fachada	Deteriorada
Cubierta	Malas condiciones
Interiores	Malas condiciones

Edificio de viviendas en esquina, en parcela rectangular, conserva elementos antiguos como la portada de jambas y dintel de granito con ménsulas a modo de capitel con escuetas molduras, pero la composición general responde a características propias de la arquitectura de finales del siglo XIX y principios del XX con reformas sucesivas. Presenta dos plantas a calle de La Plata y tres a Alférez Provisional, con fachada lateral creciente aprovechando la escalinata de la calle Doctor Baeza. Composición geométrica de huecos de diseño simple.

Recuperar la portada y eliminar persianas con tambores vistos.

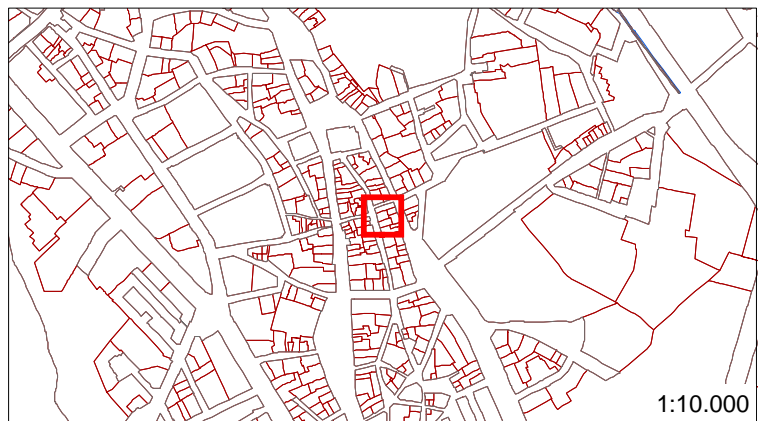
**Manzana / Parcela** 63327 - 15  
**Ubicación** CALLE PLATA (LA), 21

Fachada	Deteriorada
Cubierta	Malas condiciones
Interiores	Indefinido

Edificio en parcela sensiblemente cuadrada entre medianeras y con tres plantas. Arquitectura doméstica popular. Composición de huecos mediante ejes verticales de ventanas y balcones. Primera y segunda planta esgrafiadas con motivos vegetales y medallones lobulados.

Eliminar persianas de color blanco y con tambores vistos.

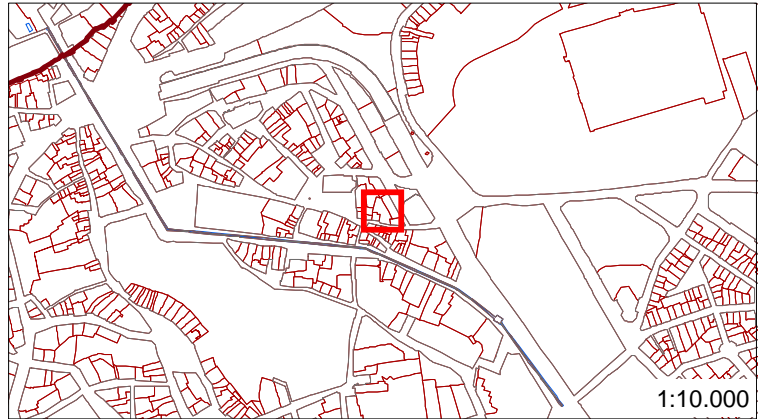
**Manzana / Parcela** 63362 - 05  
**Ubicación** CALLE BATANES, 7

Fachada	Deteriorada
Cubierta	Indeterminado
Interiores	Indefinido

Construcción entre medianeras de tres alturas y ordenada composición de huecos en fachada.

Eliminar persianas con tambores vistos y carpinterías situadas a haces exteriores de fachada.

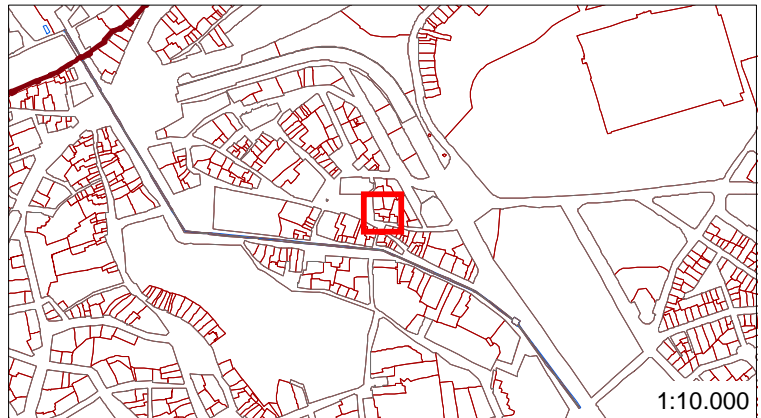
**Manzana / Parcela** 63362 - 09  
**Ubicación** PLAZA SALVADOR (DEL), 8

Fachada	Deteriorada
Cubierta	Indeterminado
Interiores	Indefinido

Edificio en parcela de forma poligonal con interesante contrucción de carácter racionalista incorporando un mirador de fábrica.

Restauración de la fachada conservando escrupulosamente la composición y tamaño de los huecos.

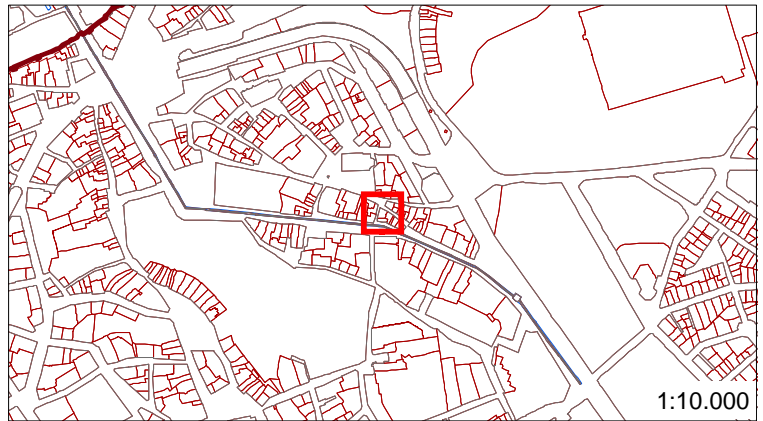
**Manzana / Parcela** 63365 - 01  
**Ubicación** CALLE GREMIOS (LOS), 1

Fachada	Deteriorada
Cubierta	Indeterminado
Interiores	Indefinido

Edificio de esquina, de planta trapezoidal, tres alturas. Composición convencional con ordenada distribución de huecos de balcones en voladizo en ejes verticales y ventanas en planta baja. Cerrajería tradicional y revoco liso.

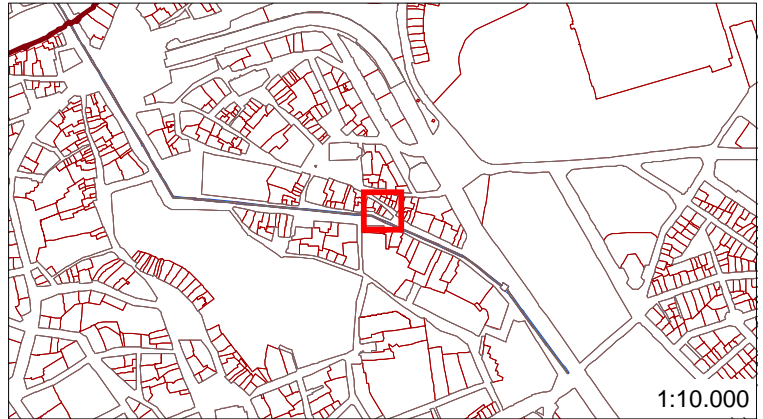
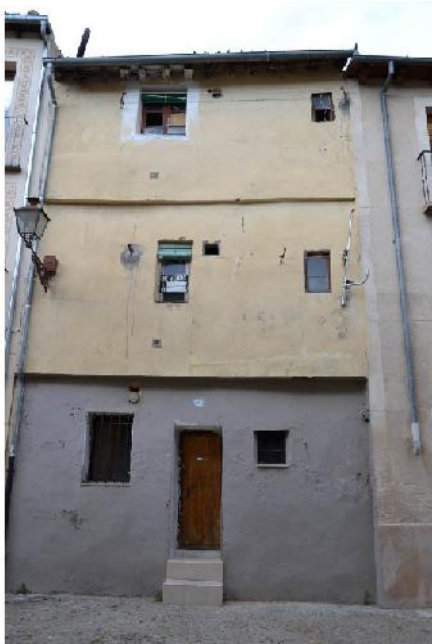
**Manzana / Parcela** 63365 - 03  
**Ubicación** CALLE CAÑUELOS (LOS), 8

Fachada	Pésima conservación
Cubierta	Malas condiciones
Interiores	Deshabitado y abandonado

Edificio entre medianeras, con fachadas a calles Cañuelos y Almira, sobre estructuras precedentes presenta reforma de huecos característica de los siglos XIX y XX. Acabados muy modestos. Arquitectura doméstica popular.

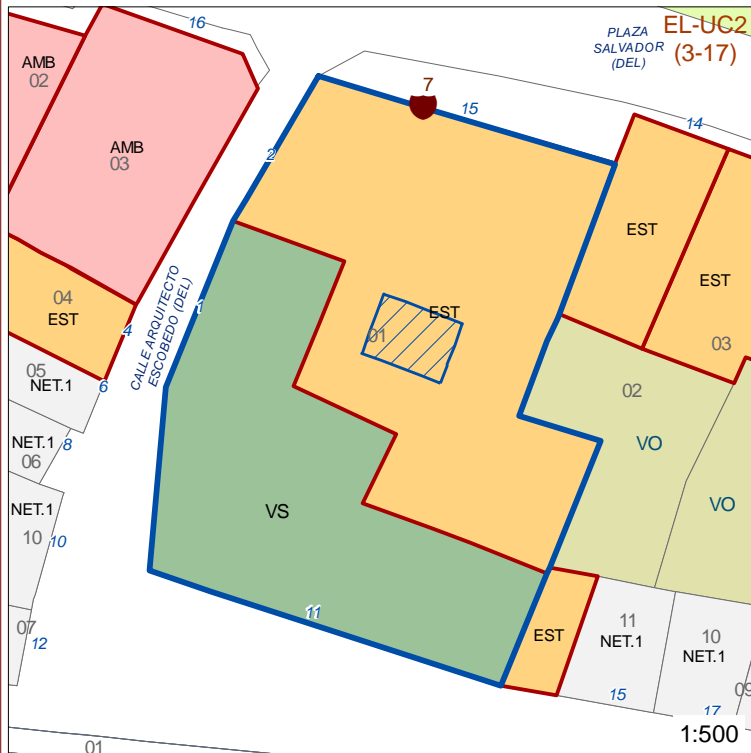
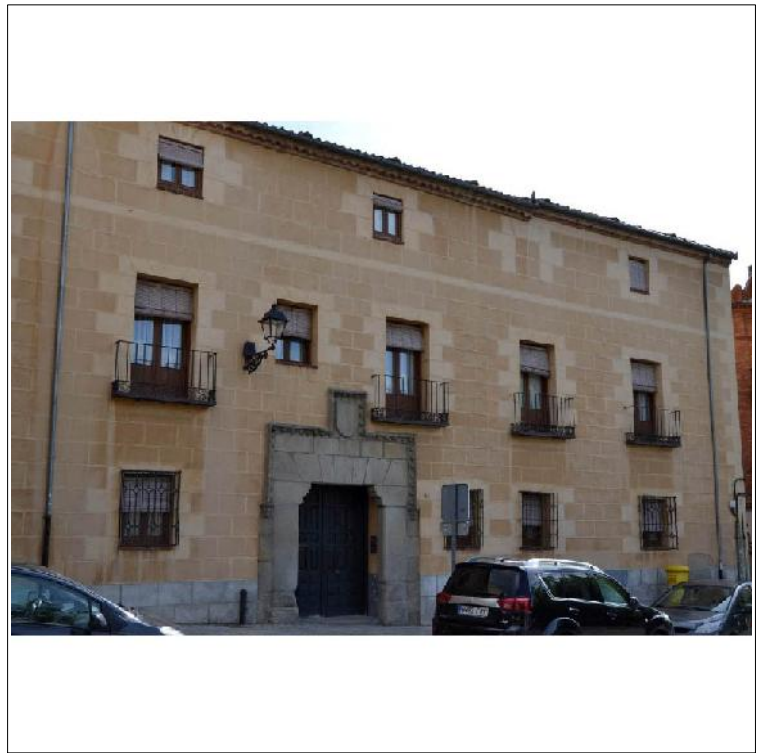
63367 - 01  
PLAZA SALVADOR (DEL), 15

Fachada	Buenas condiciones
Cubierta	Buen estado
Interiores	Indefinido

(1) Buena portada renacentista de piedra de granito, adintelada y con ménsulas molduradas.

(2) Sobrio y elegante revoco con esgrafiado en despiece de sillería y cerrajería de las ventanas de planta baja, la de los balcones es del XIX.

Sustituir el revestimiento del zócalo de todo el edificio

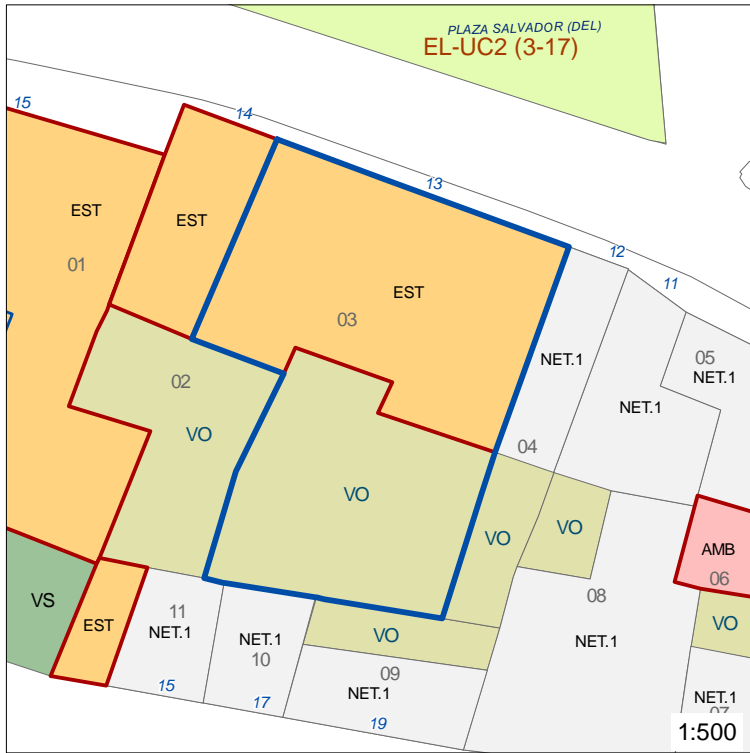
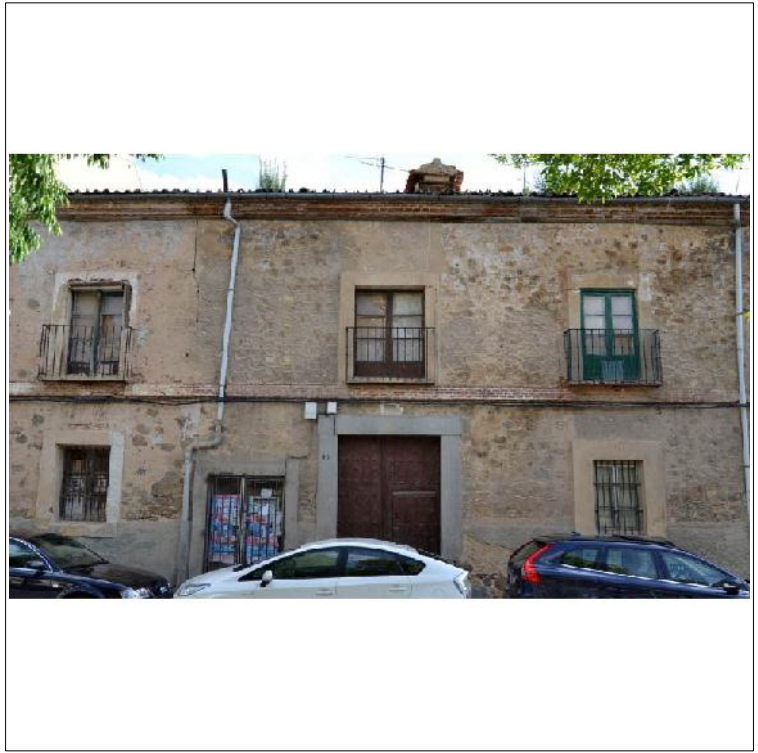
**Manzana / Parcela** 63367 - 03  
**Ubicación** PLAZA SALVADOR (DEL), 13

Fachada	Deteriorada
Cubierta	Deteriorada
Interiores	Deshabitado y abandonado

(2) Fábrica de mampostería con una verdegada de ladrillo, a modo de imposta, alero de ladrillo de tejar y cerrajería de balcones.

Restauración y rehabilitación del inmueble manteniendo, en la medida de lo posible, su configuración estructural interior y, por supuesto, respetando la composición de la fachada.

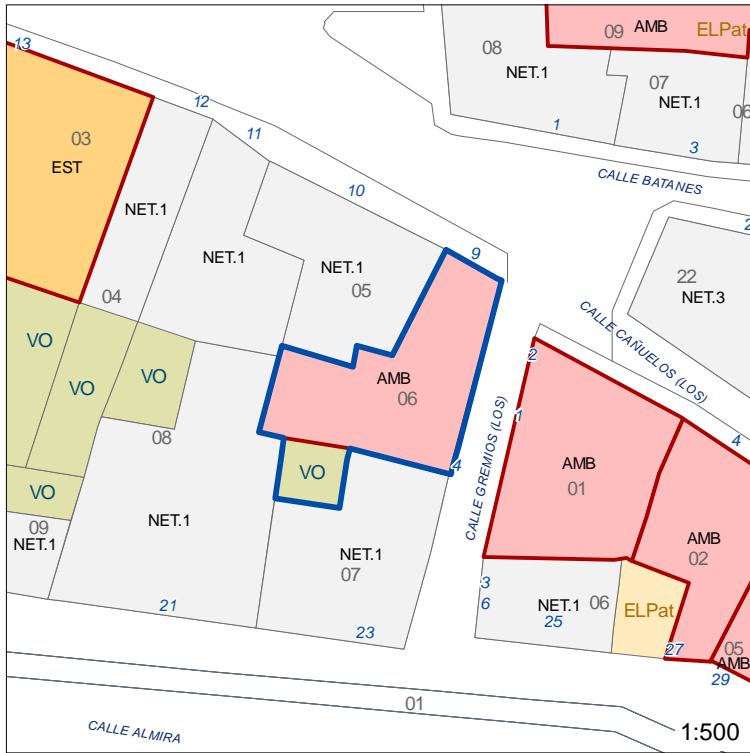
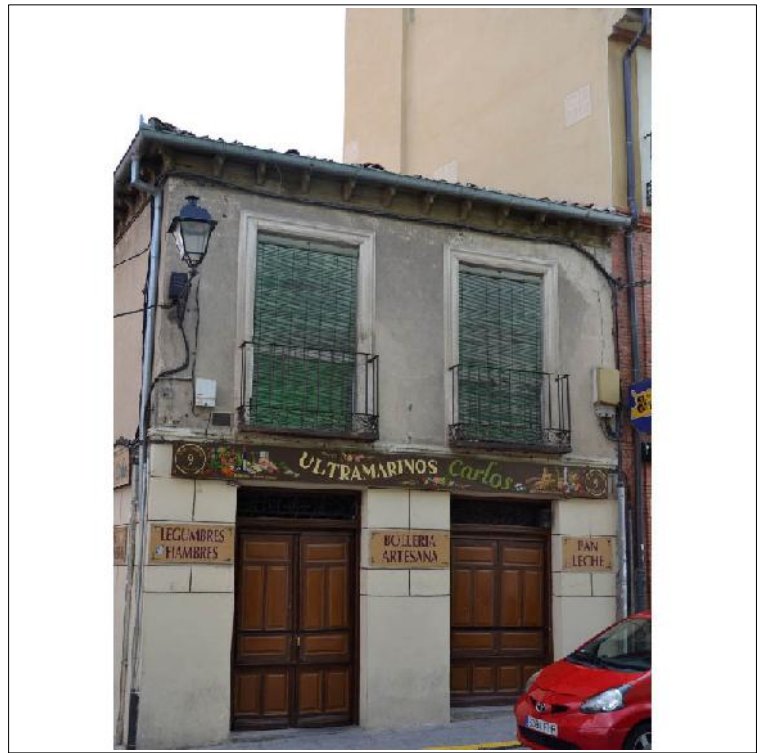
**Manzana / Parcela** 63367 - 06  
**Ubicación** PLAZA SALVADOR (DEL), 9

Fachada	Pésima conservación
Cubierta	Indeterminado
Interiores	Deshabitado

Rehabilitación del edificio.

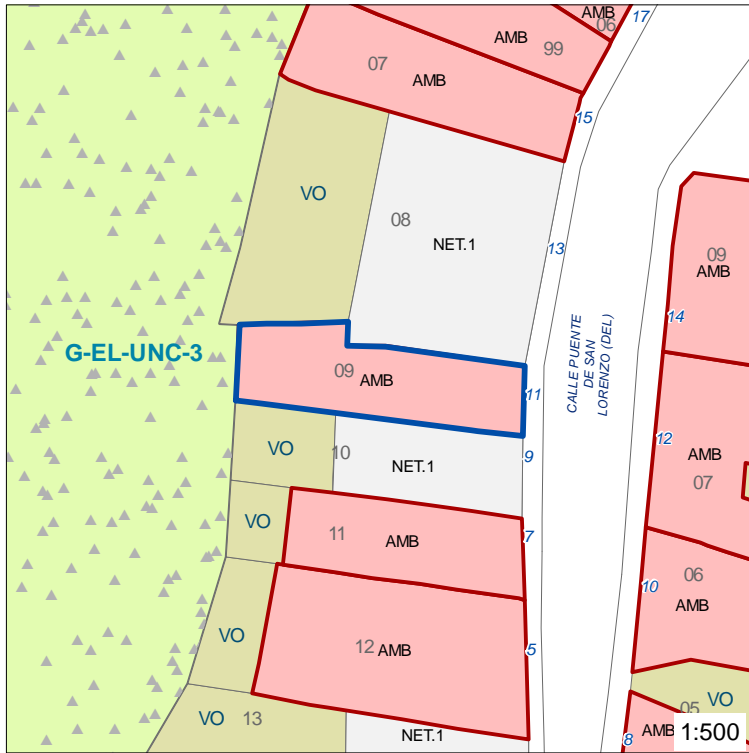
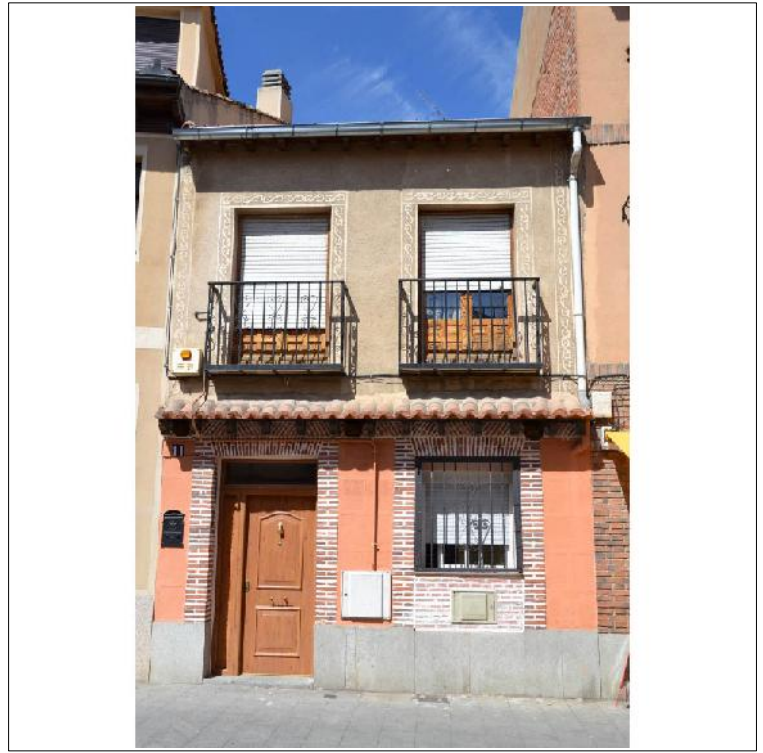
63421 - 09  
 CALLE PUENTE DE SAN LORENZO (DEL), 11

Edificio entre medianeras. Arquitectura doméstica popular. Dos plantas en parcela rectangular con pequeño patio. Los materiales y formas con los que se ha resuelto la reforma recientemente realizada rompen con la imagen tradicional de la arquitectura popular del barrio.

Adecuar la planta baja con materiales más autóctonos, eliminando el tejadillo y sustituyendo la puerta de acceso al edificio.

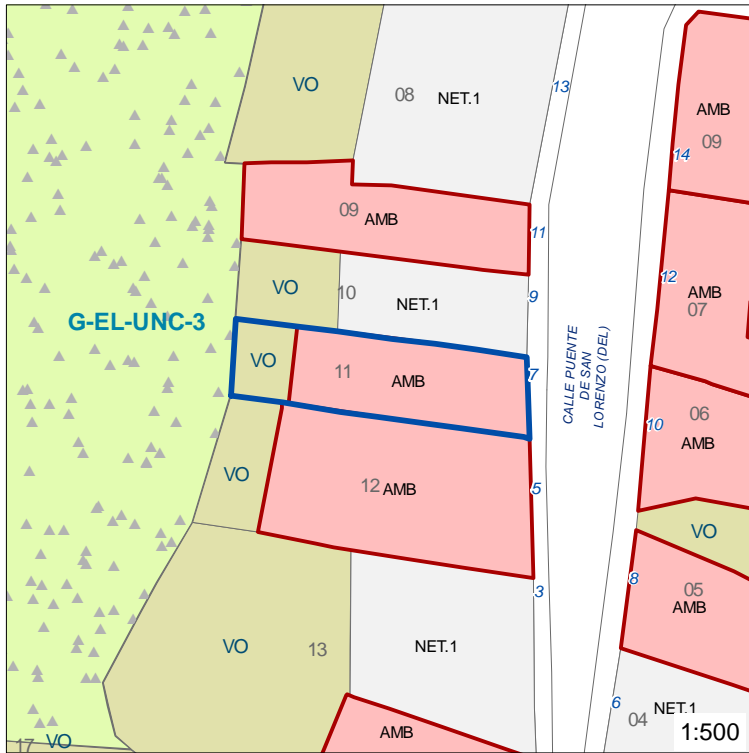
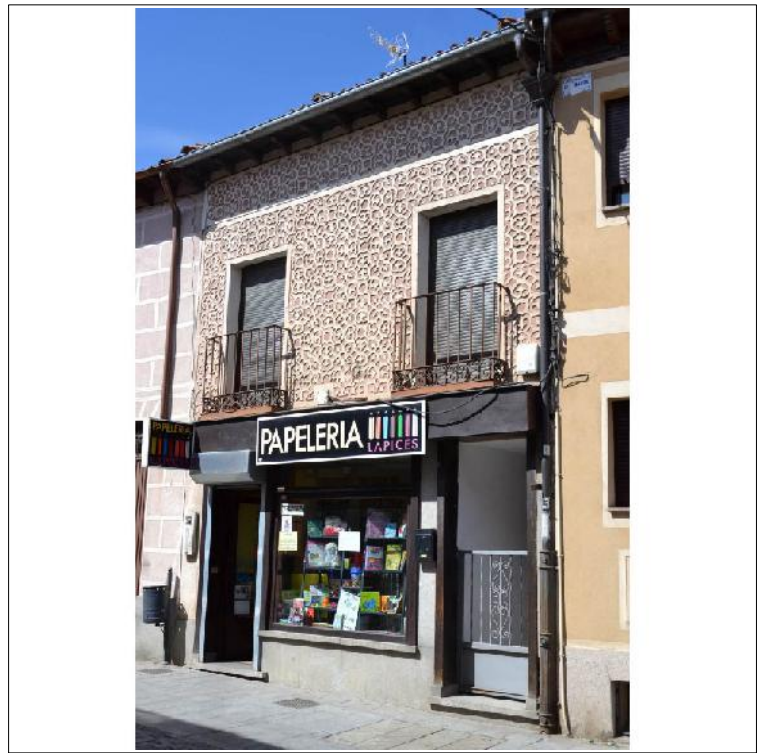
**Manzana / Parcela** 63421 - 11  
**Ubicación** CALLE PUENTE DE SAN LORENZO (DEL), 7

Casa popular entre medianeras, de fachada estrecha en parcela rectangular. El edificio ocupa la mayor parte de la parcela, dejando atrás un pequeño espacio libre. Dos plantas, con ordenada distribución en piso superior de dos balcones con voladizo y cerrajería característica de finales del siglo XIX o primeras décadas del XX, con balaustres sencillos y cenefa inferior de pletina curvada dibujando motivos curvilíneos ornamentales. La planta baja está enteramente transformada por el rasgado de muro realizado para el local comercial. Esgrafiado en planta primera de reciente ejecución.

Devolver la planta baja a su estado inicial de huecos. Eliminar la cartelería del local.

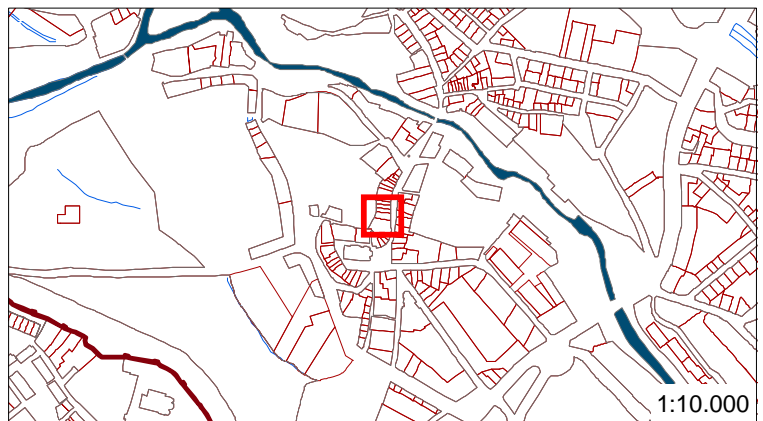
Casa unifamiliar en parcela rectangular, el edificio ocupa la mayor parte de la parcela, dejando atrás un pequeño espacio libre. Fachada revocada imitando despiece de sillares, de reciente ejecución. Dos plantas, la superior con dos balcones con voladizo y ventanal central, con cerrajería característica, mediante balaustres sencillos y cenefa inferior de pletina curvada dibujando motivos curvilíneos ornamentales. La planta baja está muy transformada por el rasgado de muro efectuado para hacer la puerta de garaje.

Reducir las excesivas dimensiones del acceso al garaje.

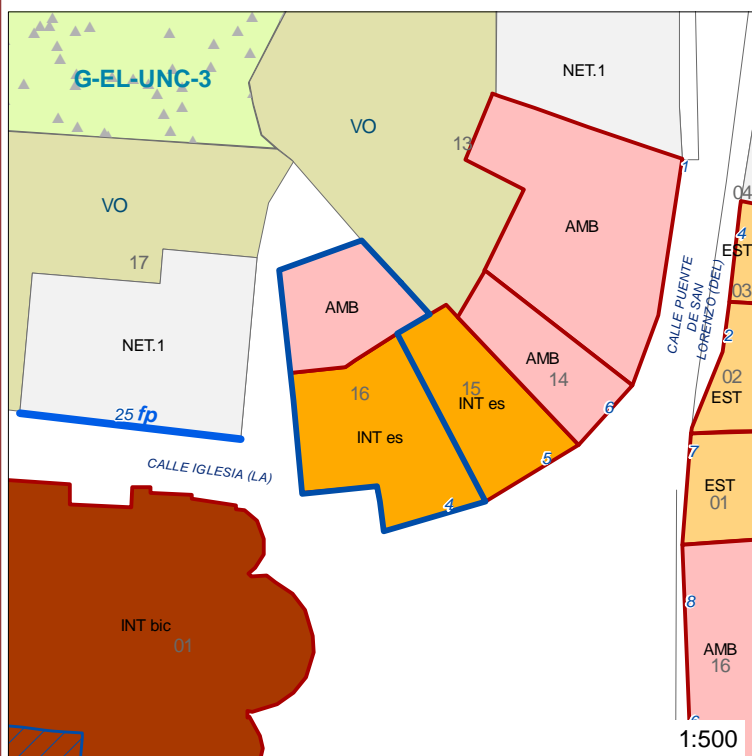
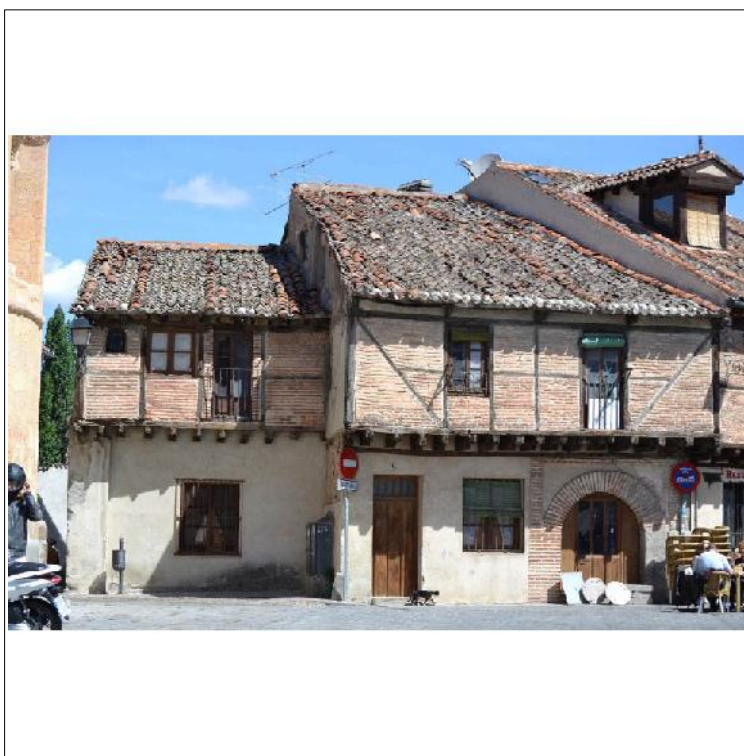
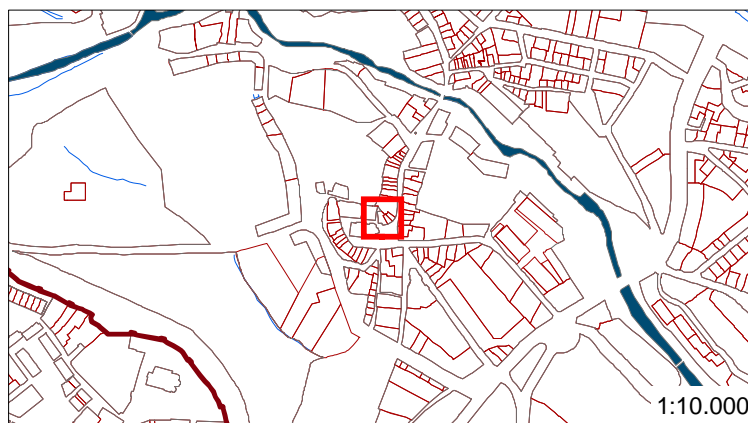
**Manzana / Parcela** 63421 - 16  
**Ubicación** PLAZA SAN LORENZO, 4

Fachada	Deteriorada
Cubierta	Malas condiciones
Interiores	Malas condiciones

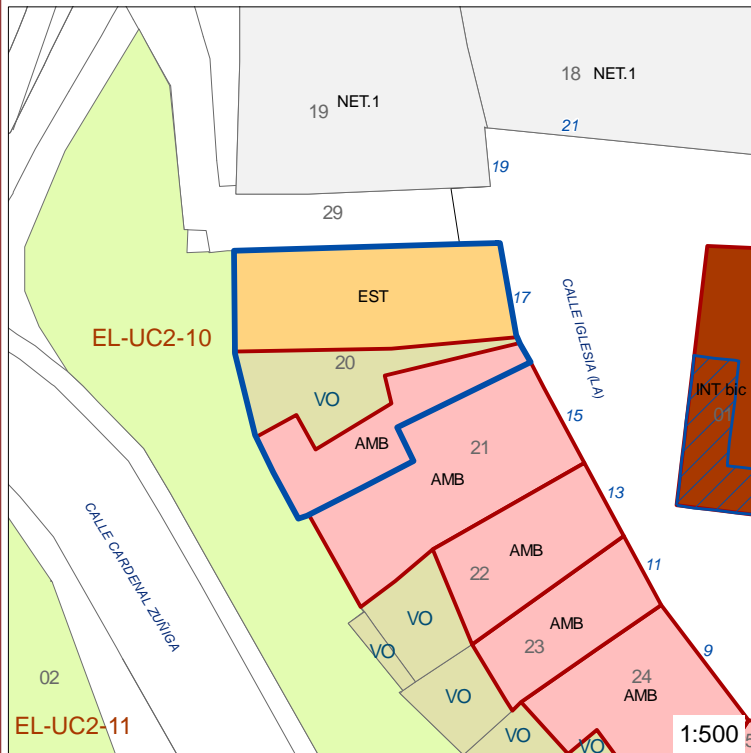
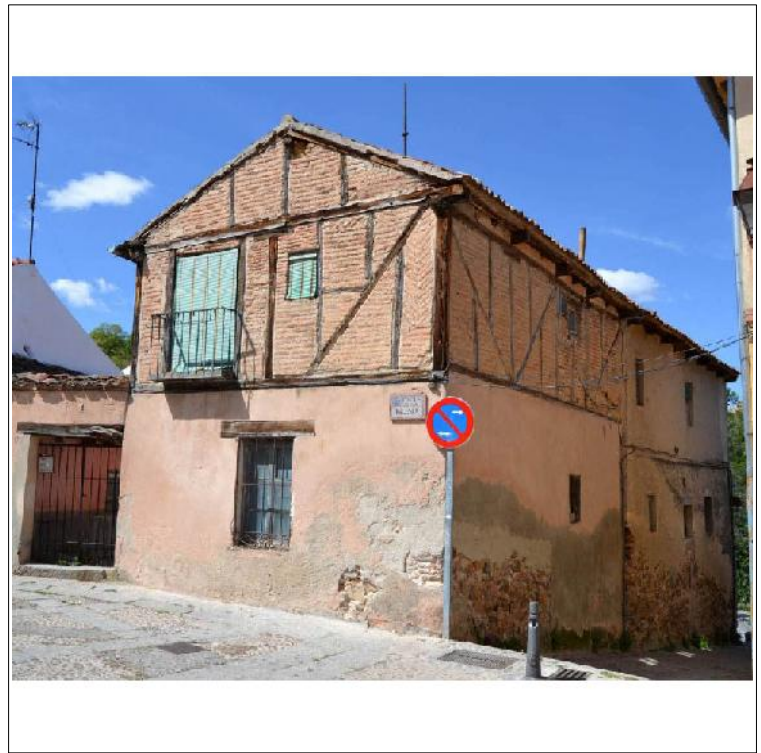
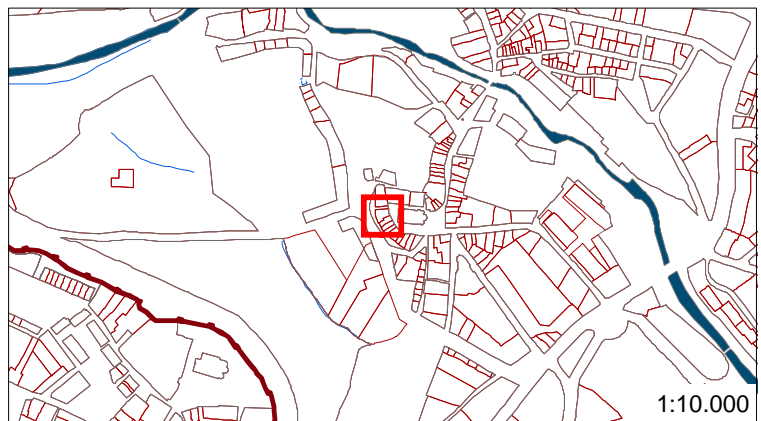
**Manzana / Parcela** 63421 - 20  
**Ubicación** CALLE IGLESIA (LA), 17

Fachada	Pésima conservación
Cubierta	Indeterminado
Interiores	Indefinido

Rehabilitación del edificio

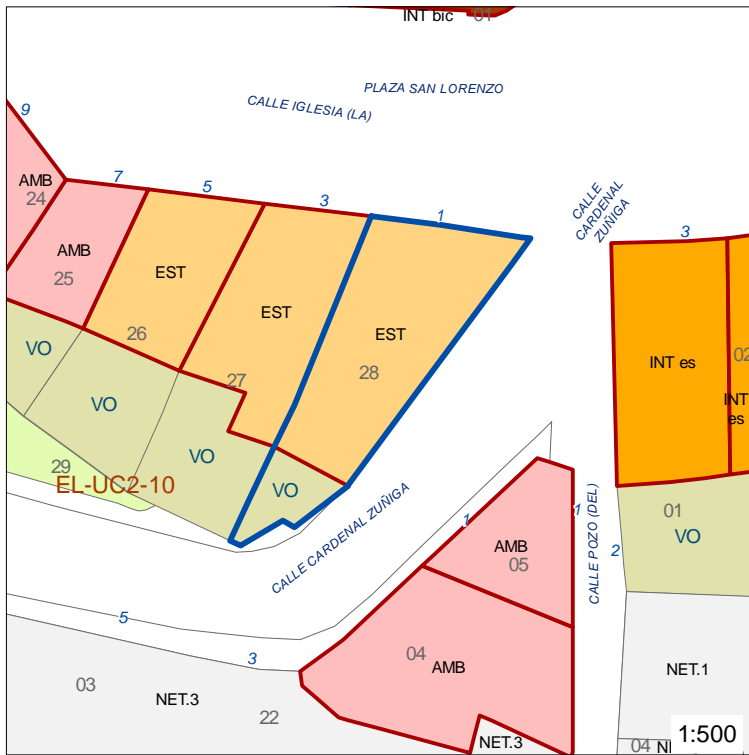
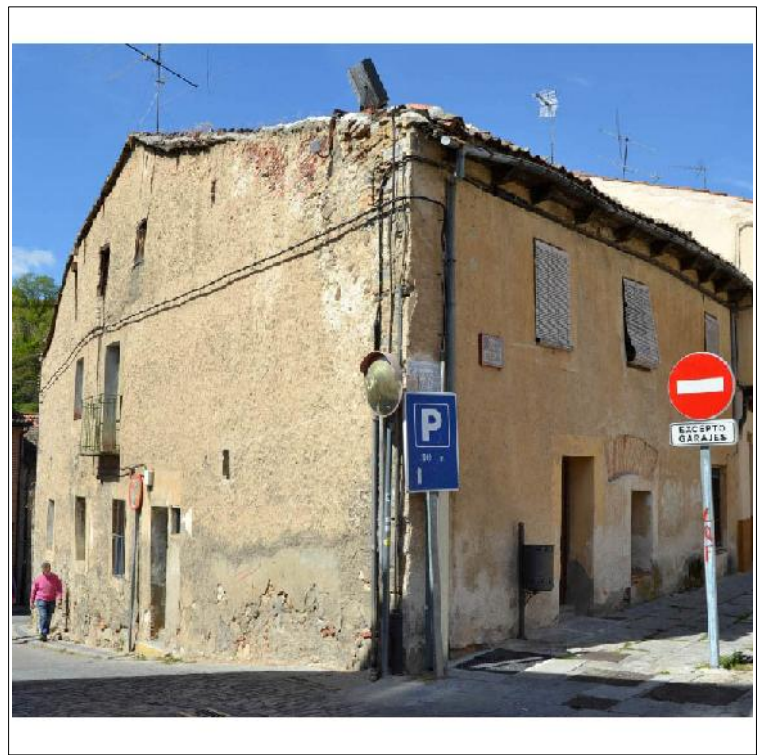
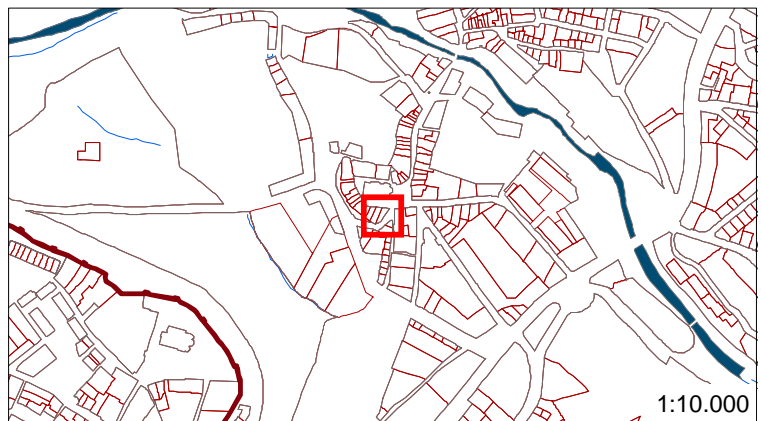
Fachada	Pésima conservación
Cubierta	Malas condiciones
Interiores	Deshabitado y abandonado

Rehabilitación integral del edificio, recuperando los huecos y sistemas constructivos originales de su fachada principal.

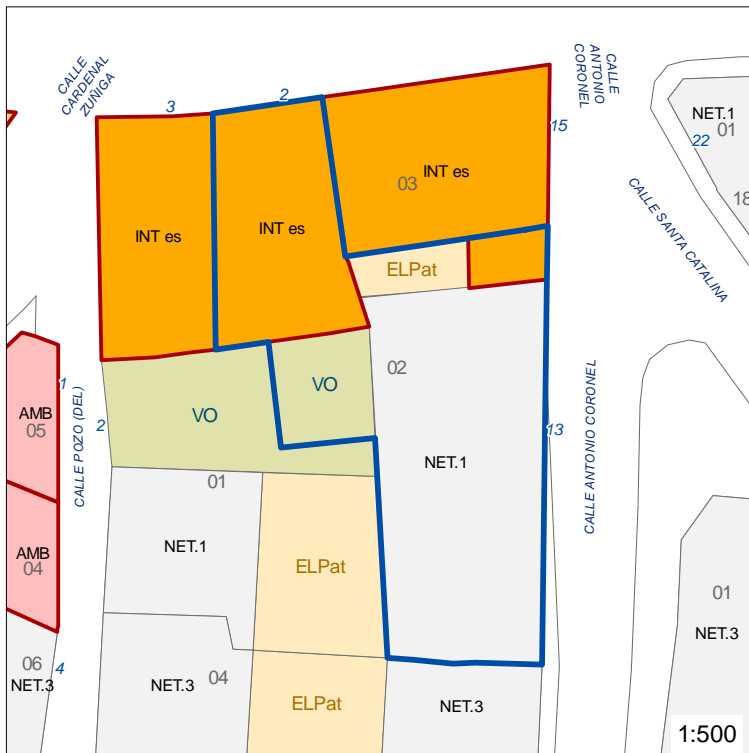
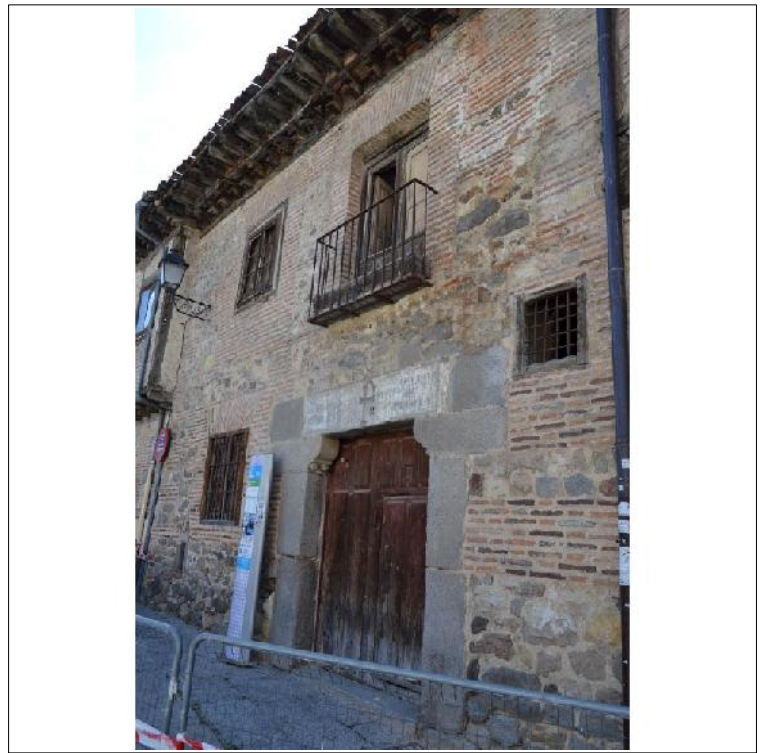
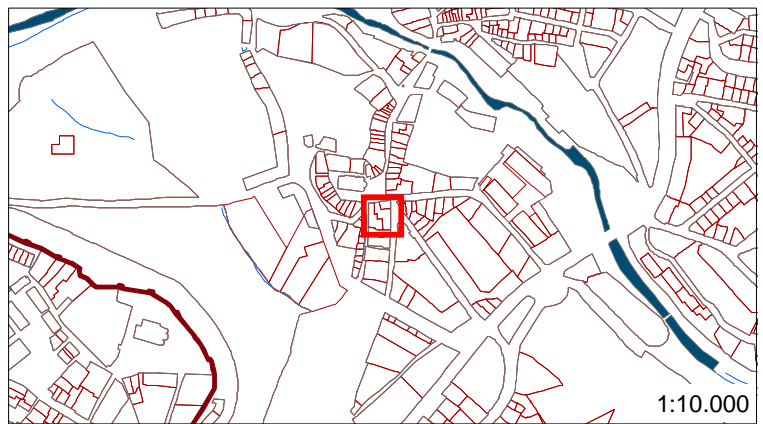
Fachada	Deteriorada
Cubierta	Malas condiciones
Interiores	Deshabitado

Rehabilitación del edificio, con restauración cuidadosa de su fachada principal.

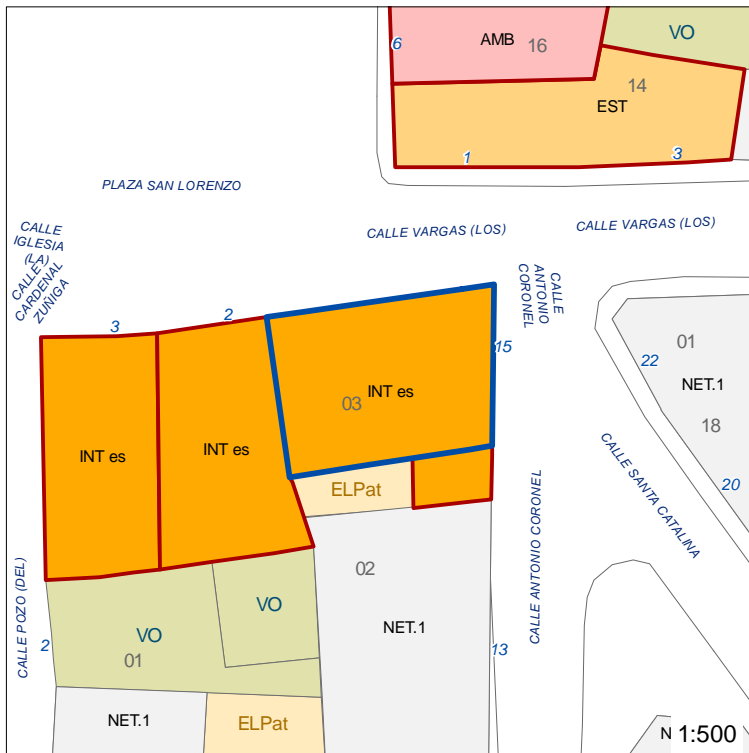
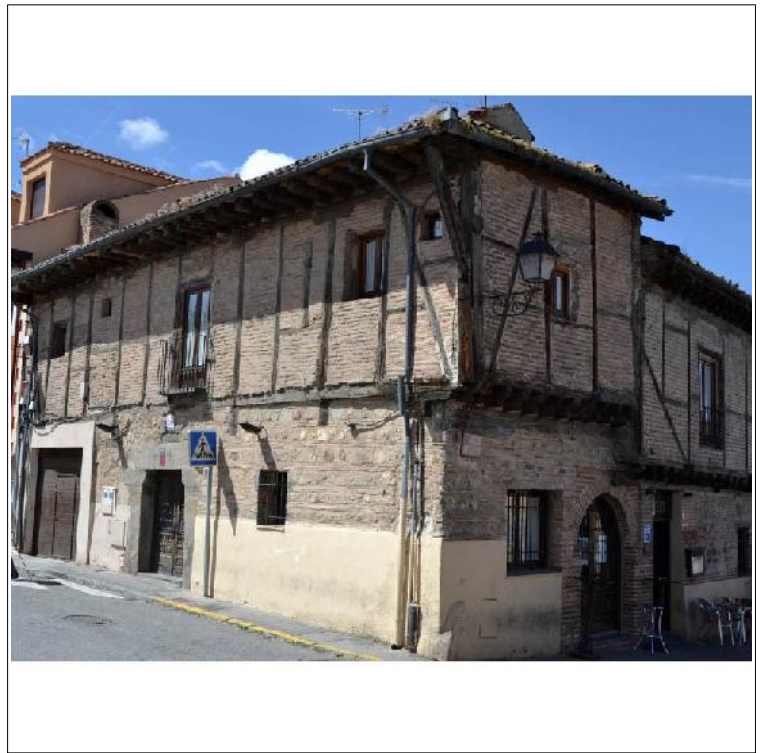
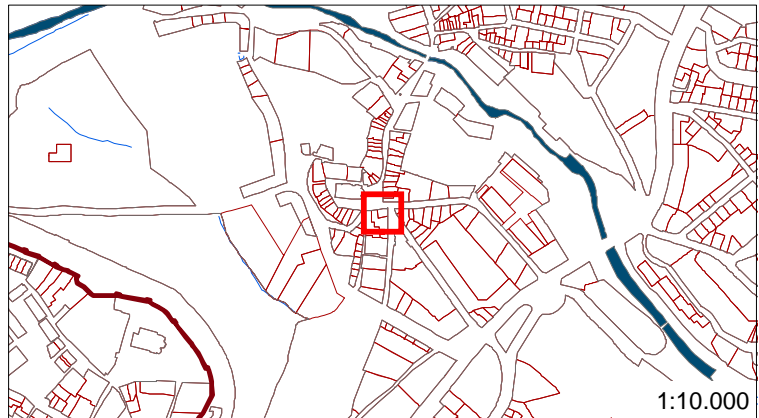
Fachada	Deteriorada
Cubierta	Malas condiciones
Interiores	Indefinido

Rehabilitación meticulosa del conjunto del edificio, eliminando el desafortunado hueco para el acceso de vehículos.
